**MINISTERSTWO INFRASTRUKTURY
PAŃSTWOWA KOMISJA BADANIA WYPADKÓW LOTNICZYCH**

RAPORT KOŃCOWY

zdarzenie nr: 689/10

statek powietrzny: motolotnia Hazard 12; SP-MWAC

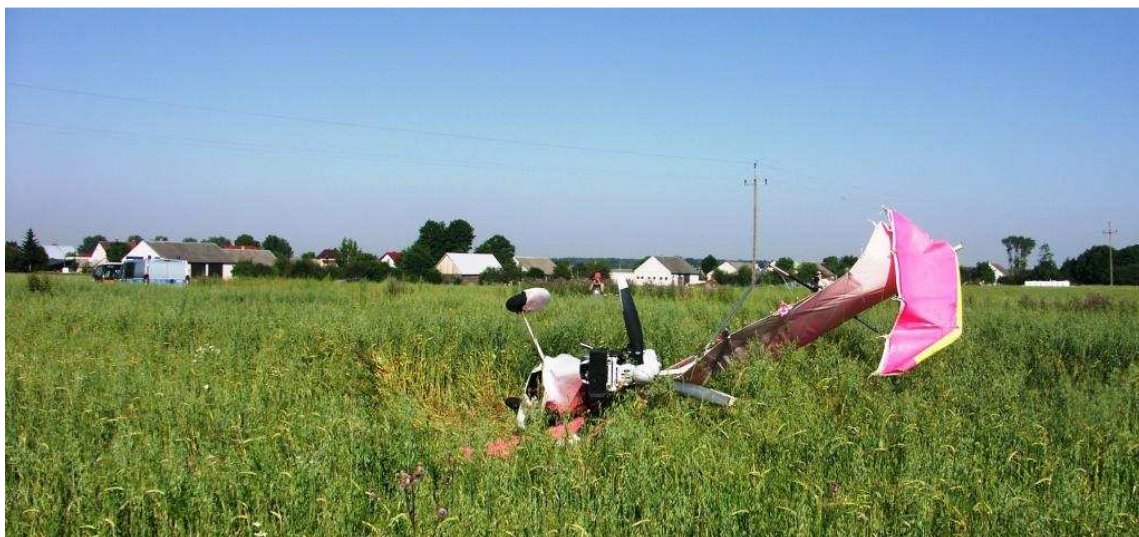
Na podstawie śladów i zeznań świadków, przyjęto, iż motolotnia lecąc poziomo lub z niewielkim zniżaniem zderzyła się owiewką przedniego kółka z górnym przewodem linii elektrycznej biegnącej na wysokości około 10m, a następnie z ziemią. Zderzenie z przewodem linii nastąpiło niemal w połowie odległości pomiędzy słupami podtrzymującymi linię. Zderzenie z ziemią nastąpiło lewą stroną skrzydła i następnie wózka w odległości 34m od linii elektrycznej.

Fot. 1. Widok miejsca wypadku. W głębi zdjęcia widoczna linia elektryczna, z którą zderzyła się motolotnia.

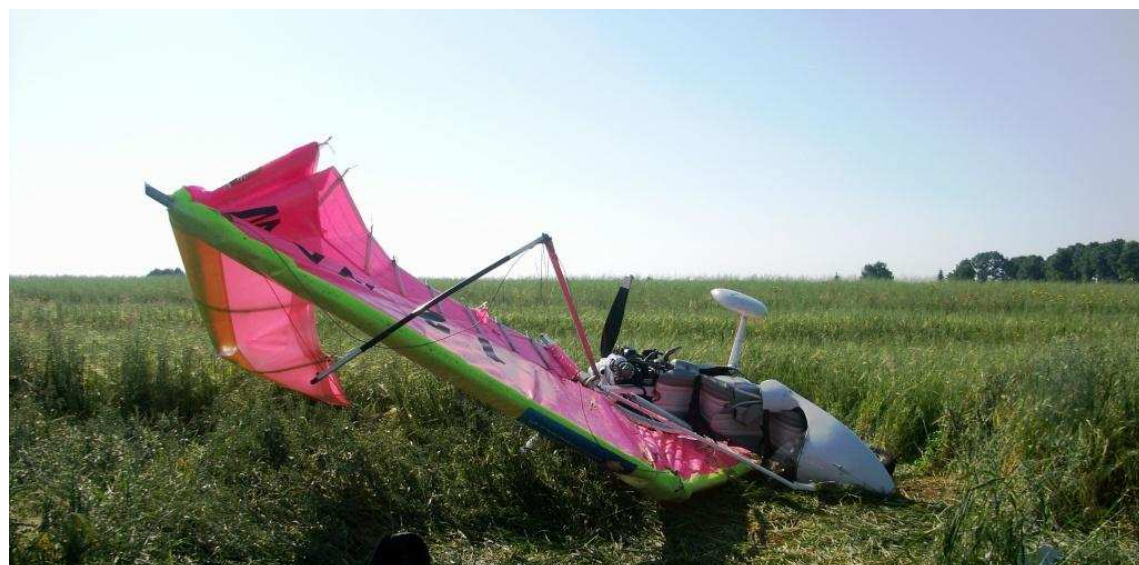
Skrzydło i wózek motolotni uległy znacznemu uszkodzeniu. Podczas oględzin technicznych przeprowadzonych na miejscu zdarzenia, nie stwierdzono innych uszkodzeń niż te, które powstały w wyniku wypadku.

Fot. 2. Wrak motolotni SP-MWAC. Lewy dolny, boczny węzeł sterowniczy został rozłączony podczas akcji ratowniczej.

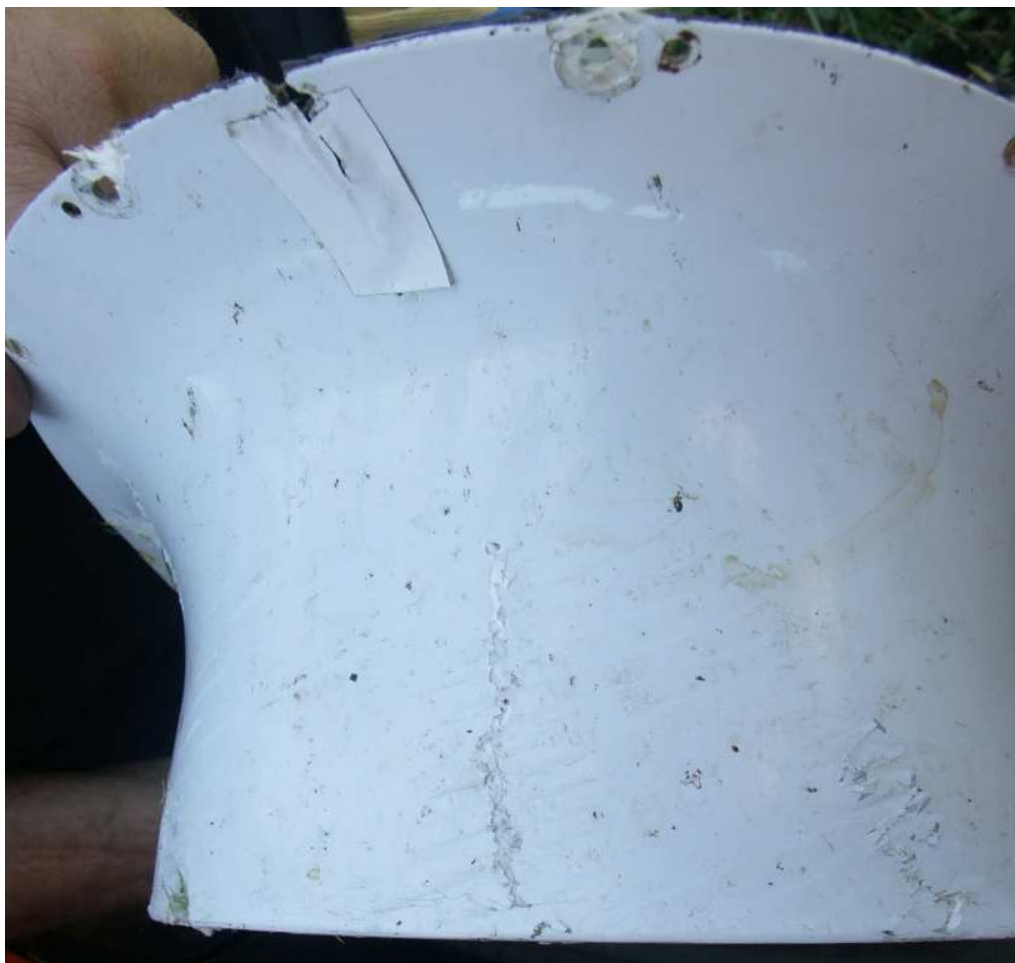
W trakcie oględzin powypadkowych motolotni stwierdzono między innymi ślady otarć na owiewce przedniego koła (fot.3). Ślady te wskazują, że zderzenie motolotni z przewodem linii elektrycznej nastąpiło właśnie owiewką przedniego koła. Przebieg

śladów na owiewce wskazuje, że w trakcie zderzenia z przewodem linii elektrycznej wózek motolotni był przechylony w lewą stronę.

Fot. 3. Owiewka przedniego koła motolotni. Widoczne ukośne otarcia pozostałe po kontakcie z przewodem linii elektrycznej.

Zderzenie z przewodem linii elektrycznej spowodowało gwałtowne zmniejszenie prędkości lotu motolotni, co doprowadziło do niekontrolowanego przez pilota zderzenia z ziemią.
