ALBUM ILUSTRACJI
z wypadku szybowca SZD-36 Cobra 15; SP-3085
21 lipca 2010 r., Lewkowiec

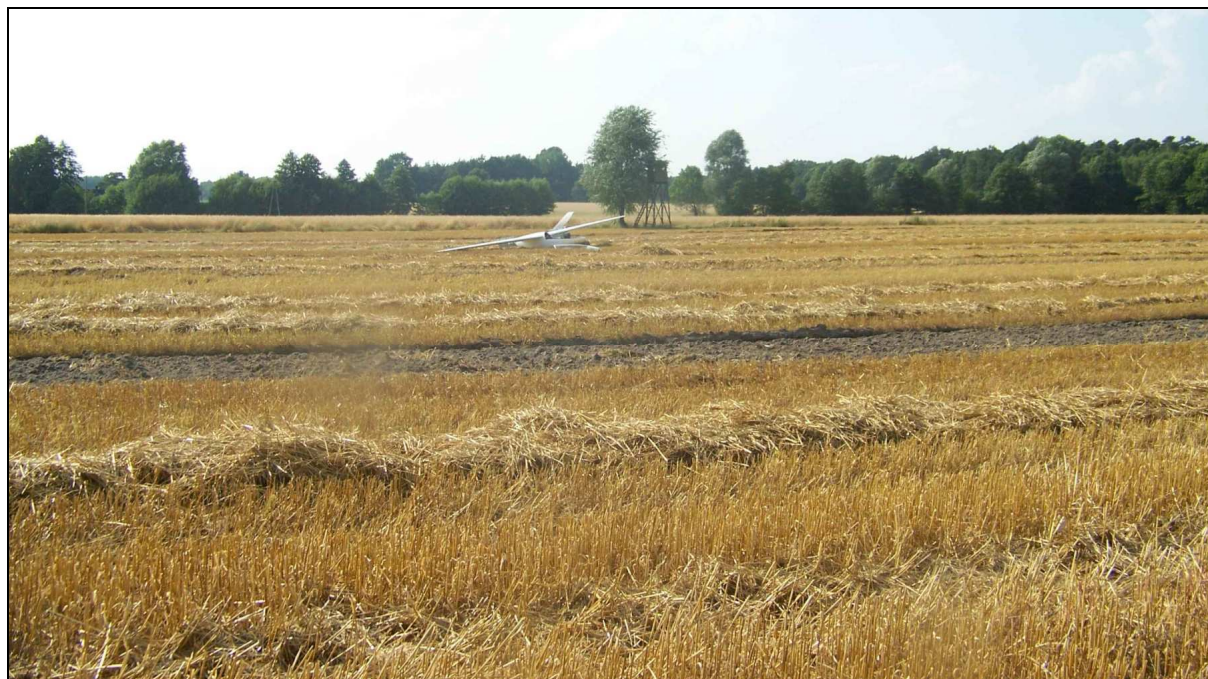
5 – Pole, na którym wylądował szybowiec w kierunku przeciwnym do kierunku lądowania – widoczny ślad lewego skrzydła.

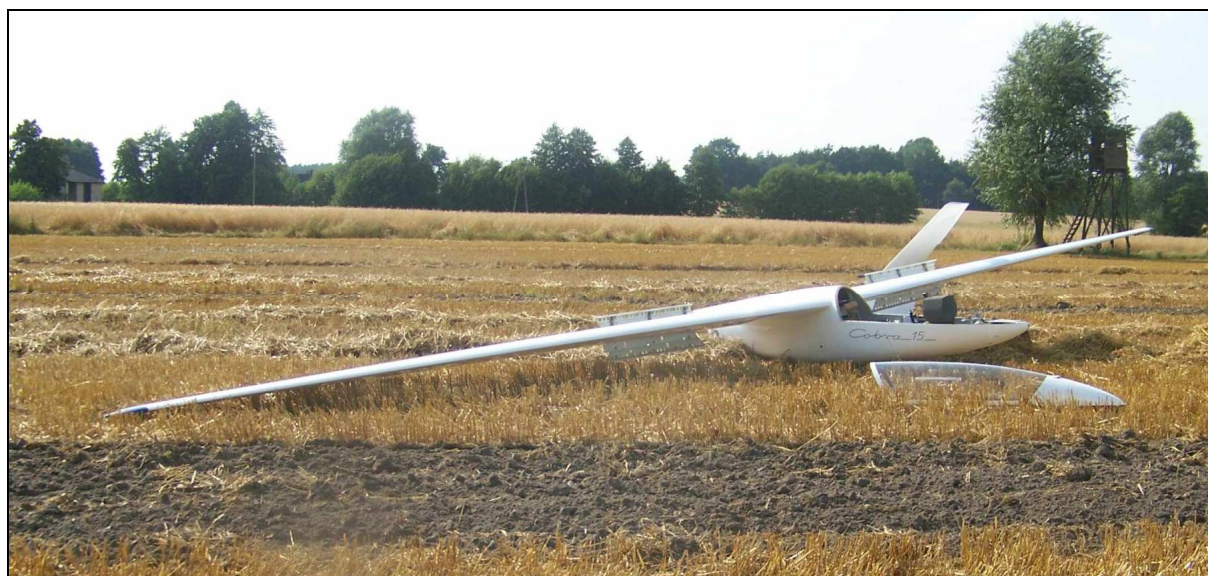
6 – Szybowiec po wypadku – widok ogólny. Widoczne pokosy słomy na polu i zaorane pasy ziemi.

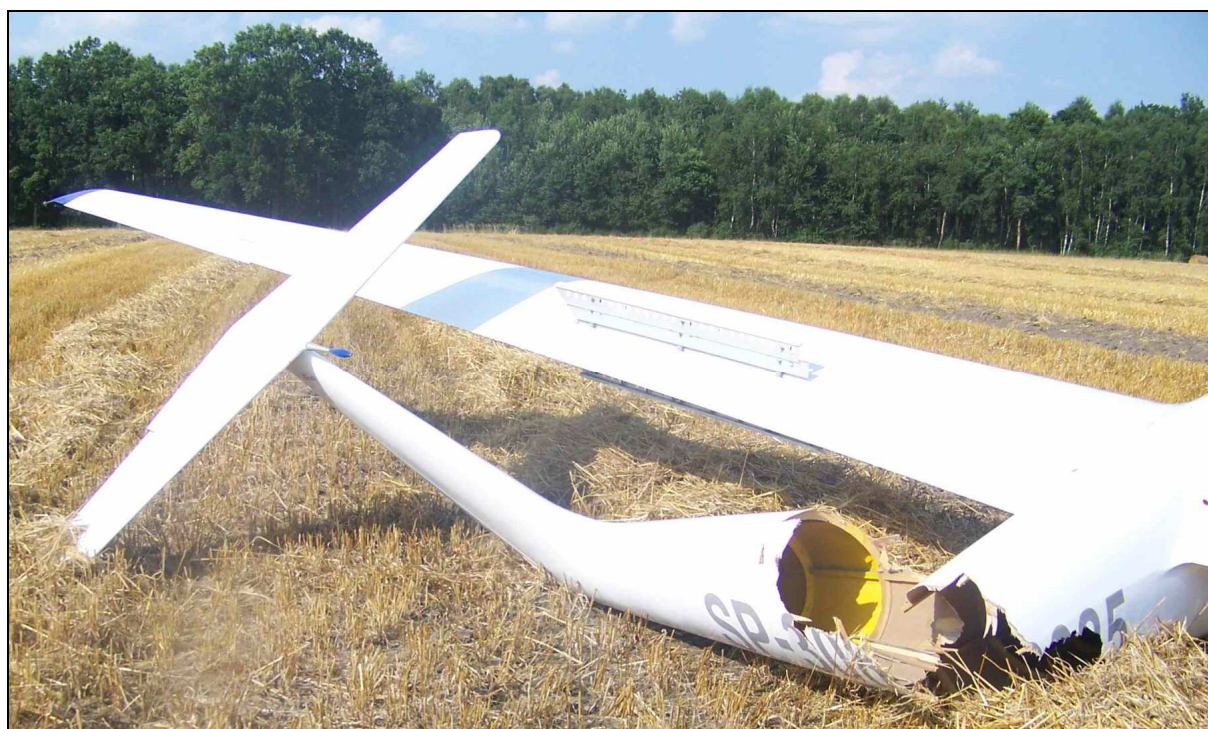
9 – Szybowiec po wypadku – widok ogólny. Widoczny przełom kadłuba.

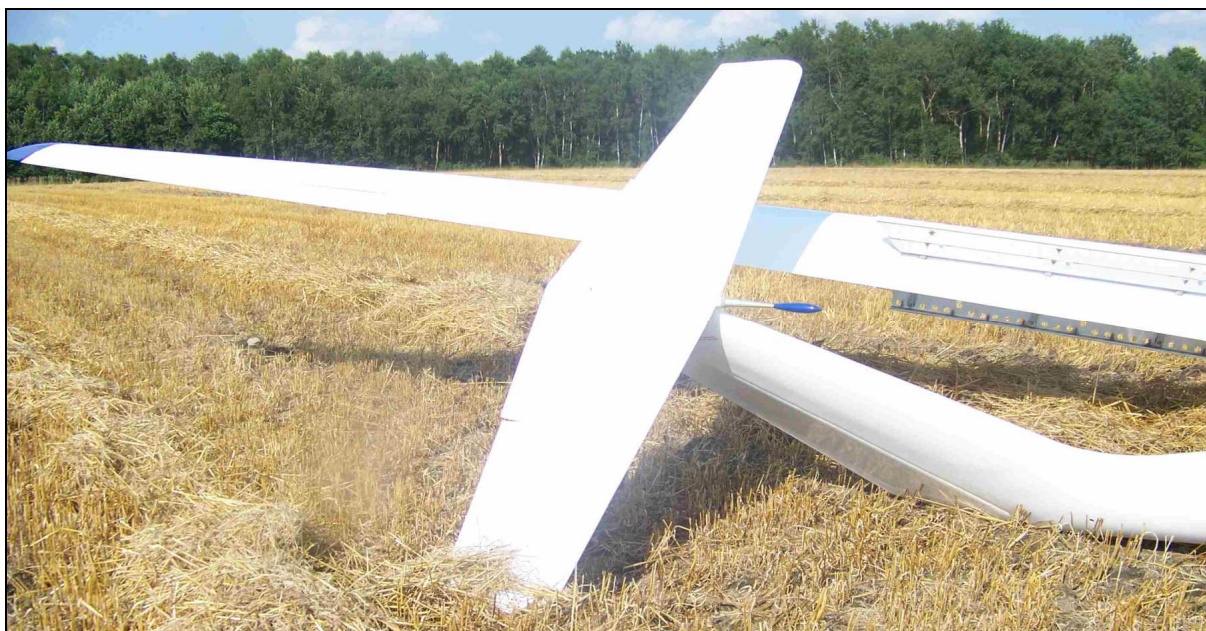
10 – Szybowiec po wypadku – widok ogólny. Widoczny przełom kadłuba.

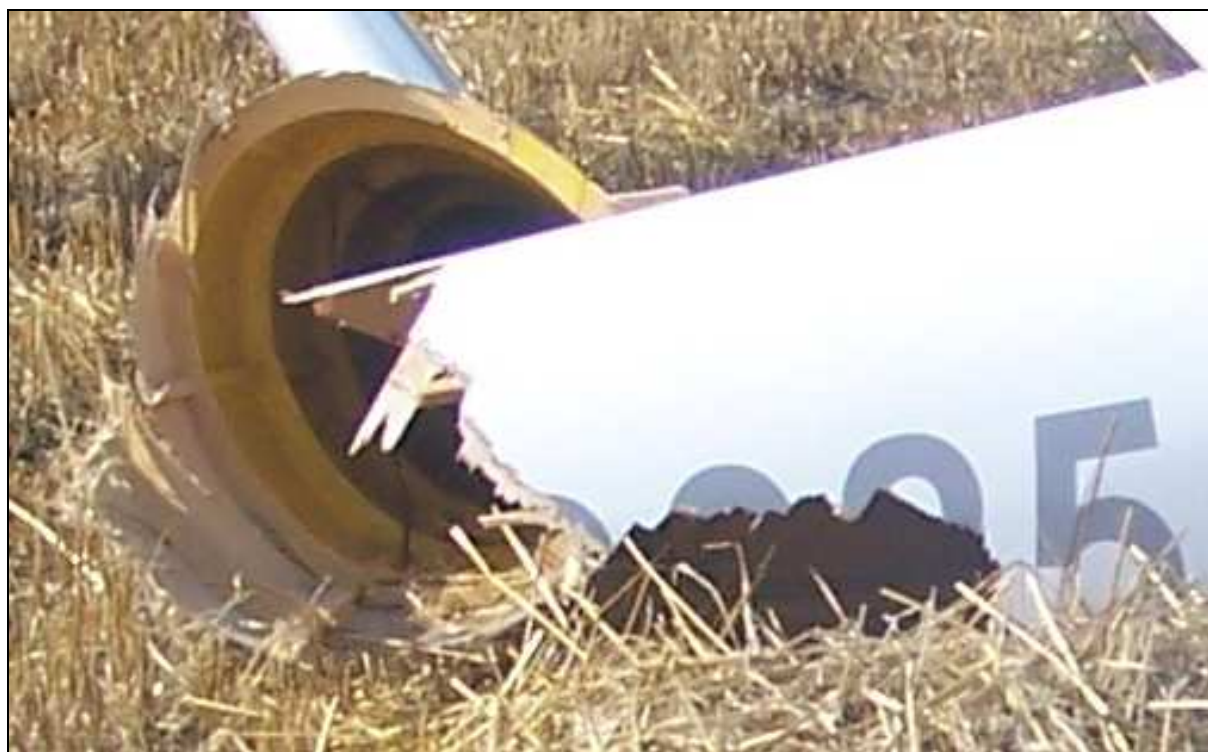
18 - Przełom kadłuba – zbliżenie.
