## **RAPORT KOŃCOWY**

### **z badania zdarzenia statku powietrznego o maksymalnym ciężarze startowym nie przekraczającym 2250 kg\***

1. **Rodzaj zdarzenia:** WYPADEK.
2. **Badanie przeprowadził:** PKBWL.
3. **Data i czas lokalny zaistnienia zdarzenia:** 21 lipca 2010r. godz. 16:22 LMT.
4. **Miejsce startu i zamierzonego lądowania:** Lotnisko Ostrów-Michałków (EPOM), współrzędne N 51°42'06" / E 017°51'03".
5. **Miejsce zdarzenia:** Lewkowiec, Gmina Ostrów Wlkp., N 52°42'21" / E 017°48'12".
6. **Rodzaj, typ, znaki rozpoznawcze, właściciel statku powietrznego, użytkownik, opis uszkodzeń:** Szybowiec SZD-36 Cobra 15, SP-3085, właściciel: prywatny, użytkownik: prywatny.

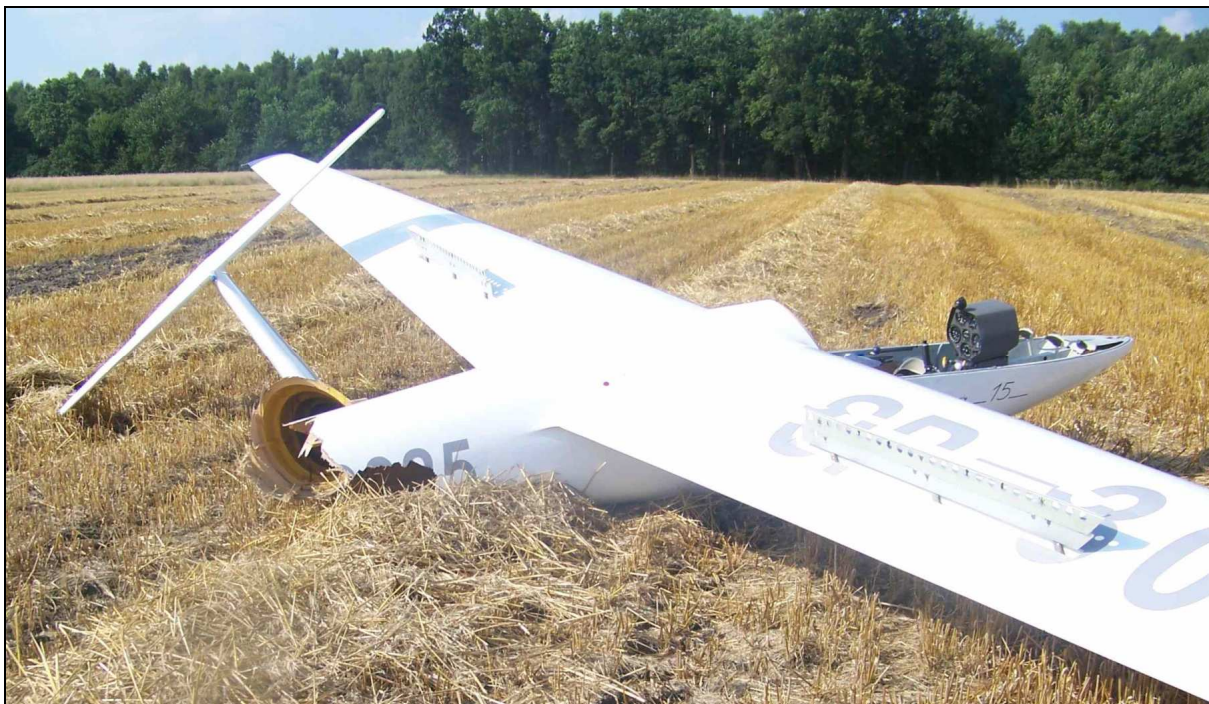
**Szybowiec po wypadku – widok ogólny. Widoczny przełom kadłuba.**

Pilot przewidywał, że las podtrzyma wysokość i że nie będzie prądów opadających. Duszenia nad lasem nie zanikły, a wręcz przeciwnie, nasiliły się do 4 m/s. Oceniając, że nie przeleci lasu, który był ostatnią przeszkodą przed lotniskiem, pilot podjął decyzję lądowania na ściernisku znajdującym się przed lasem. Będąc 50 m nad wierzchołkami drzew lasu pilot wykonał zakręt o  $160^{\circ}$  w prawo, a następnie o około  $90^{\circ}$  w lewo. Na prostej do lądowania szybowiec był na H-5 m z lewym przechyleniem  $\beta-10^{\circ}$ . Pilot spóźnił się z wypoziomowaniem szybowca i zahaczył lewą końcówką skrzydła o wysokie na około 60 cm ściernisko. Szybowiec zaczął tracić kierunek w lewo zahaczając przednią częścią kabiny. Widząc, że szybowiec wyhamowuje kabiną pilot oddał świadomie drążek wiedząc, że będzie „cyrkiel”. Moment skręcający kadłub był tak duży, że nastąpiło jego złamanie skrętne w ok. połowie długości.

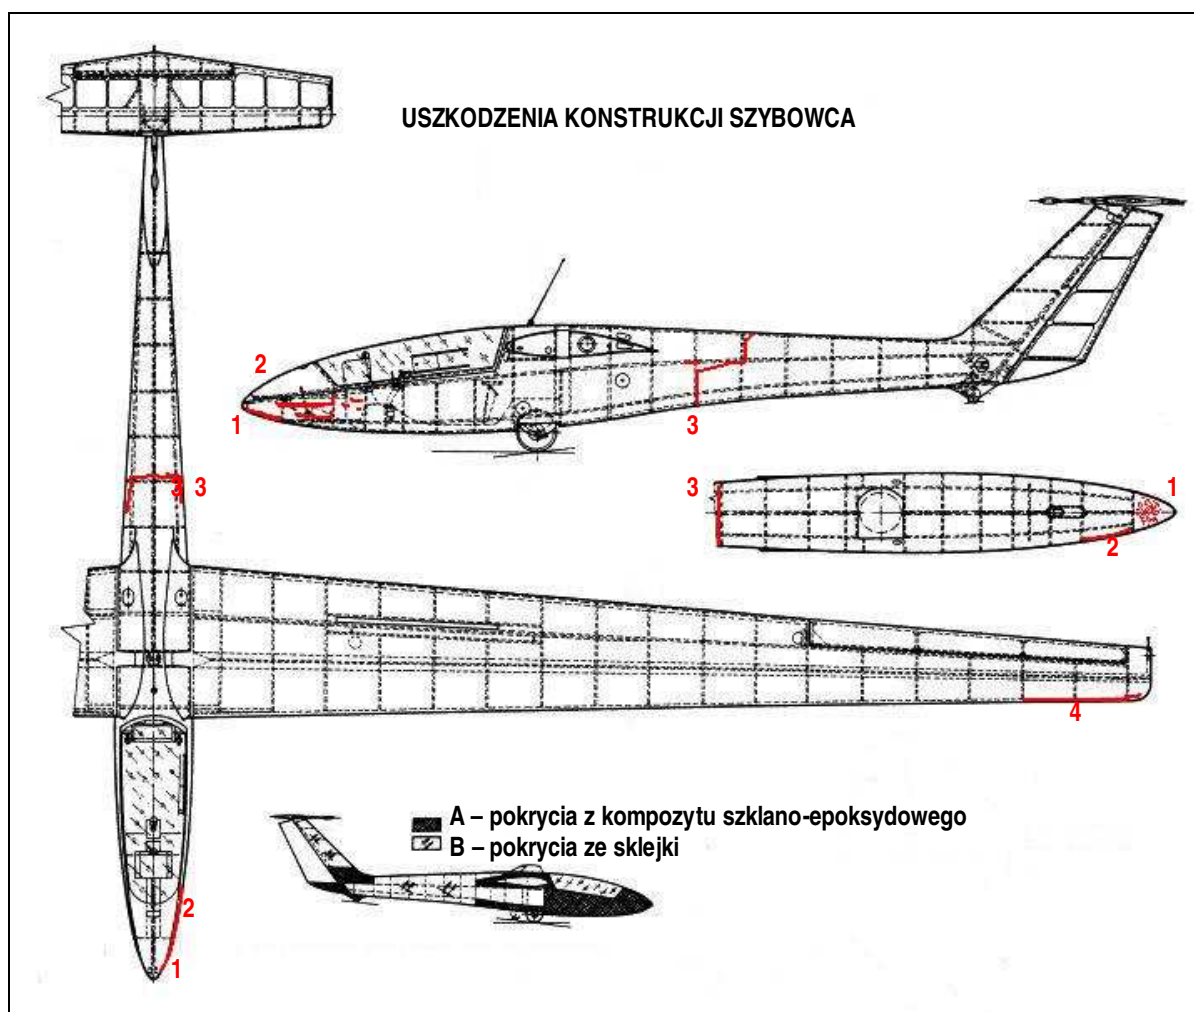
Uszkodzenia szybowca zaznaczone schematycznie na jego szkicu konstrukcyjnym.:

- 1 – część dziobowa do 1-ej wręgi
- 2 – lewa burta kabiny pilota
- 3 – przełom kadłuba między 14-tą a 17-tą wręgą bez naruszenia ciągłości kinematycznej sterowań
- 4 – nosek lewego skrzydła przy końcówce na długości ok. 60 cm.

Opór wysokiego ścierniska (ponad 60 cm) zatrzymał ruch lewego skrzydła i uszkodził jego końcówkę. Wymuszony tym ruch obrotowy w lewo, spowodował ukłucie ogona szybowca, przytrzymanego przez wysoką i mocno sprasowaną przez kombajn słomę. Reszta szybowca, siłą bezwładności wykonała ruch po łuku.

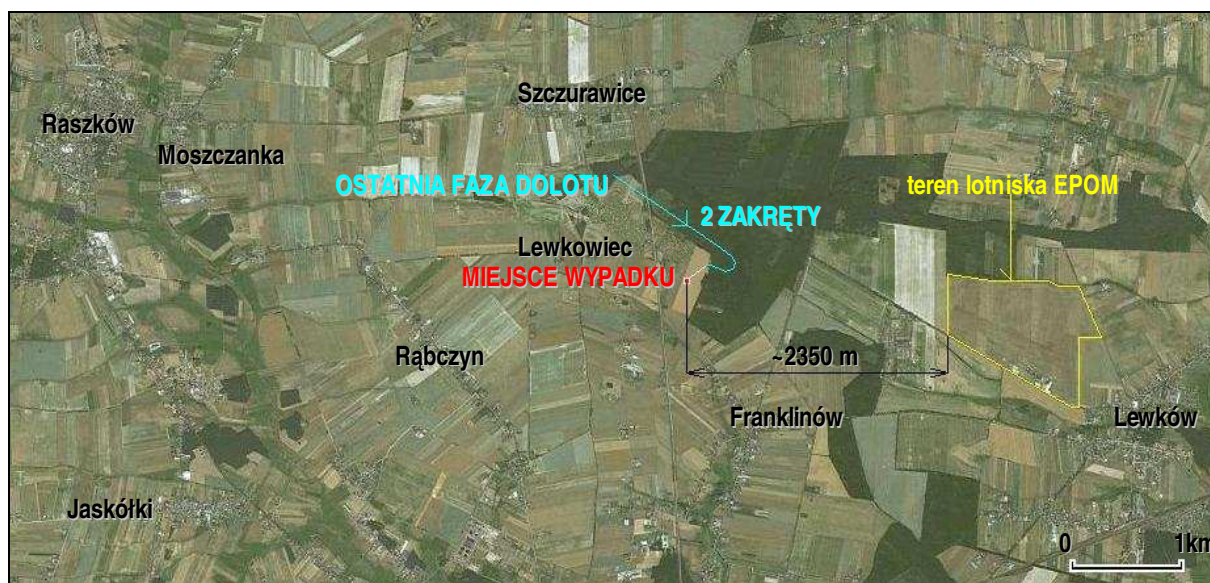
Okolice miejsca wypadku z naniesionymi elementami sytuacji.

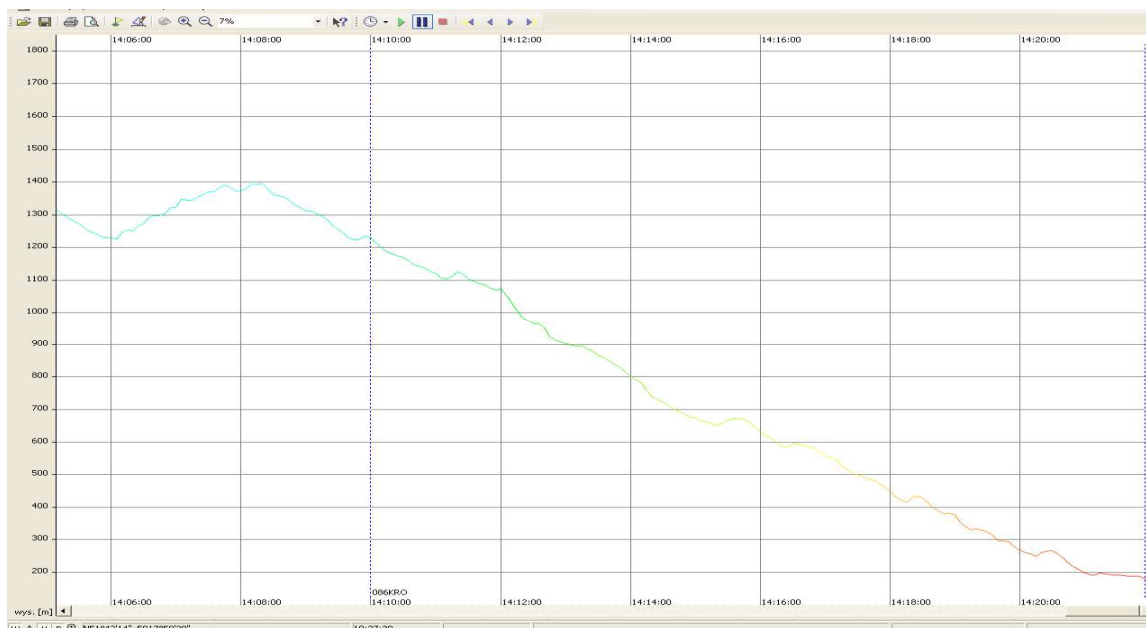
**Barogram lotu szybowca Cobra 15, SP-3085 w dniu 21 lipca 2010r. (Czas podany w barogramie wg. UTC)**

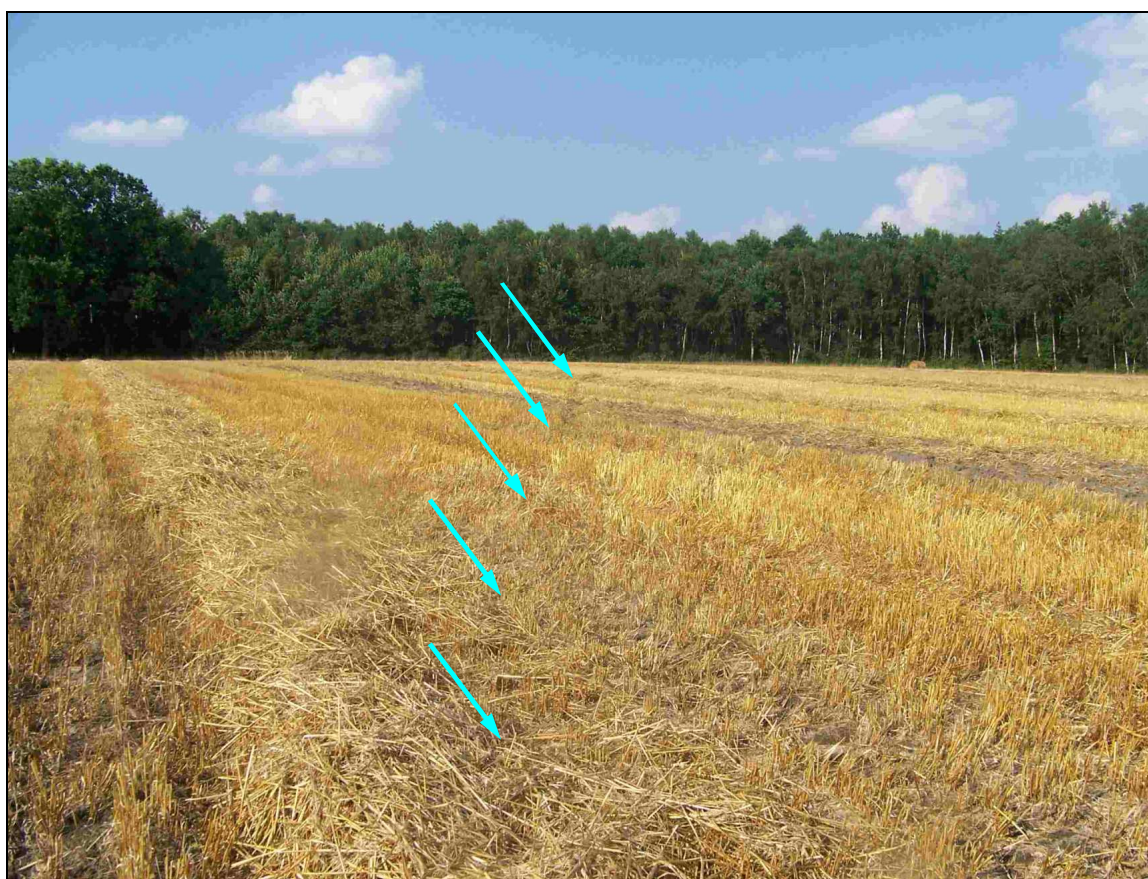
Można przypuścić, że gdyby lądowanie odbyło się na normalnym ściernisku, bez przechyleń, żdźbła słomy ulegałyby ścinaniu i nie stawiałyby tak silnego oporu, a lądowanie mogło się zakończyć pomyślnie.

**Pole, na którym wylądował szybowiec w kierunku przeciwnym do kierunku lądowania – widoczny ślad lewego skrzydła.**
