# **RAPORT KOŃCOWY**

**Poważny incydent**

**Zdarzenie nr: 932/10**

**Statki powietrzne: G58, SP-MAP/ZENAIR CH 601UL,  
G-CDFL**

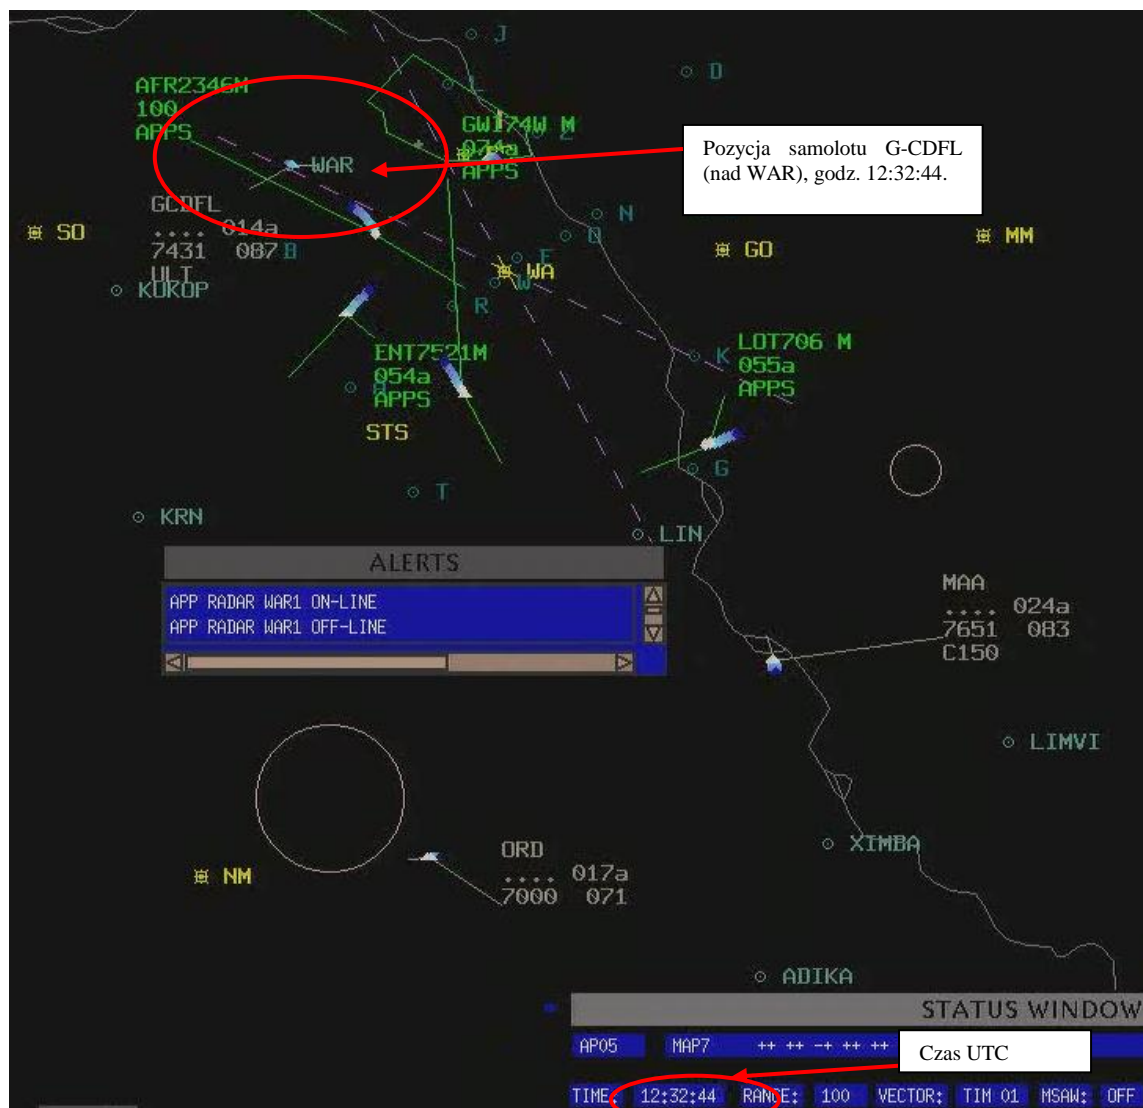
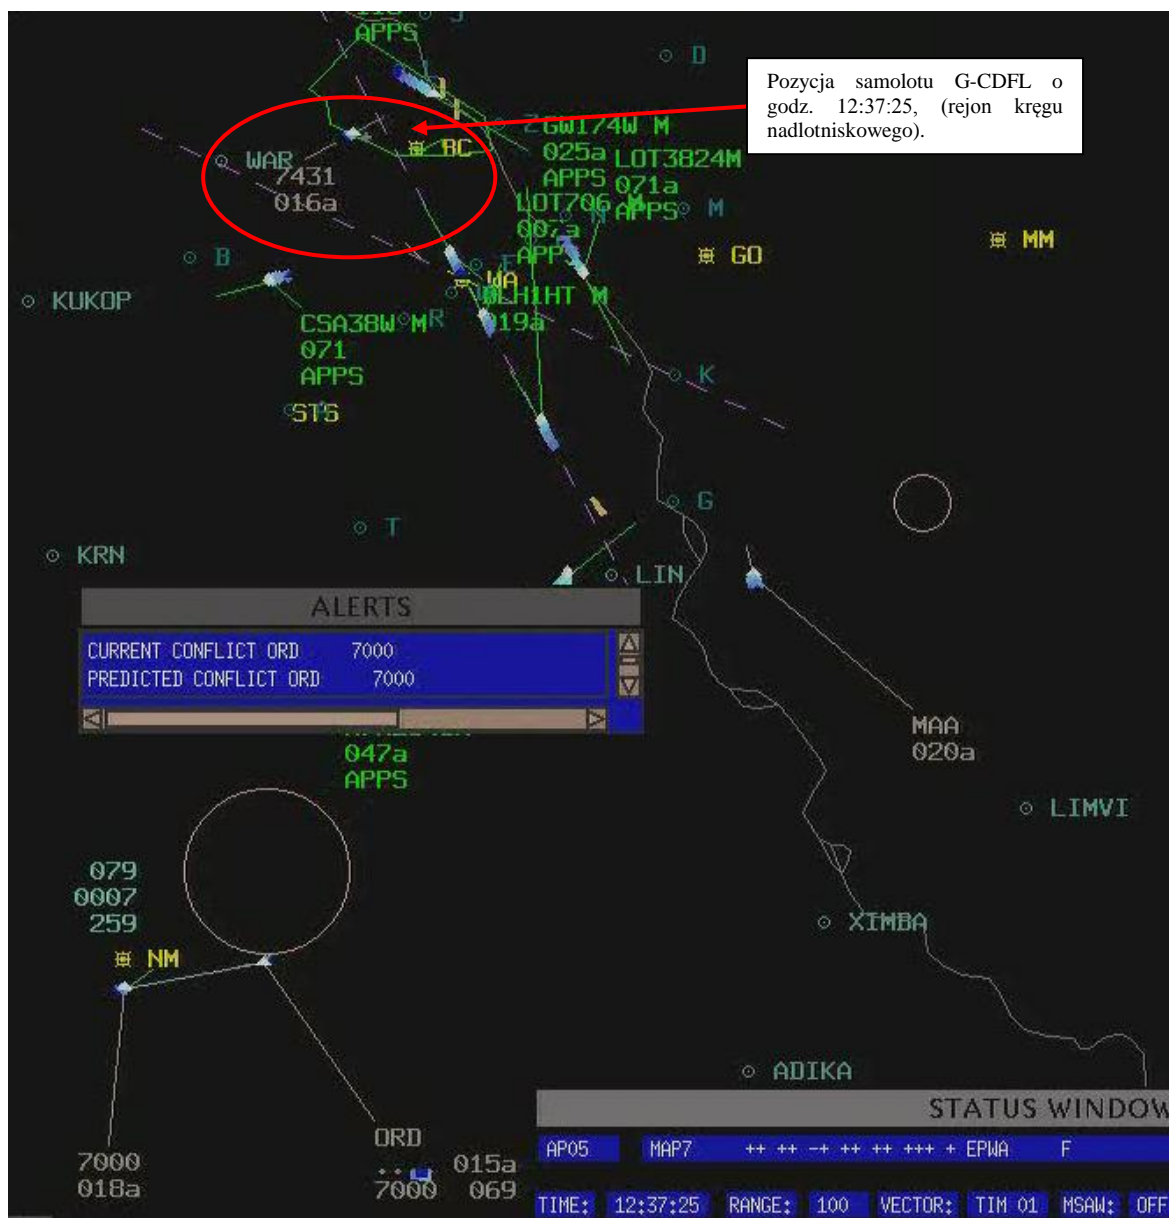
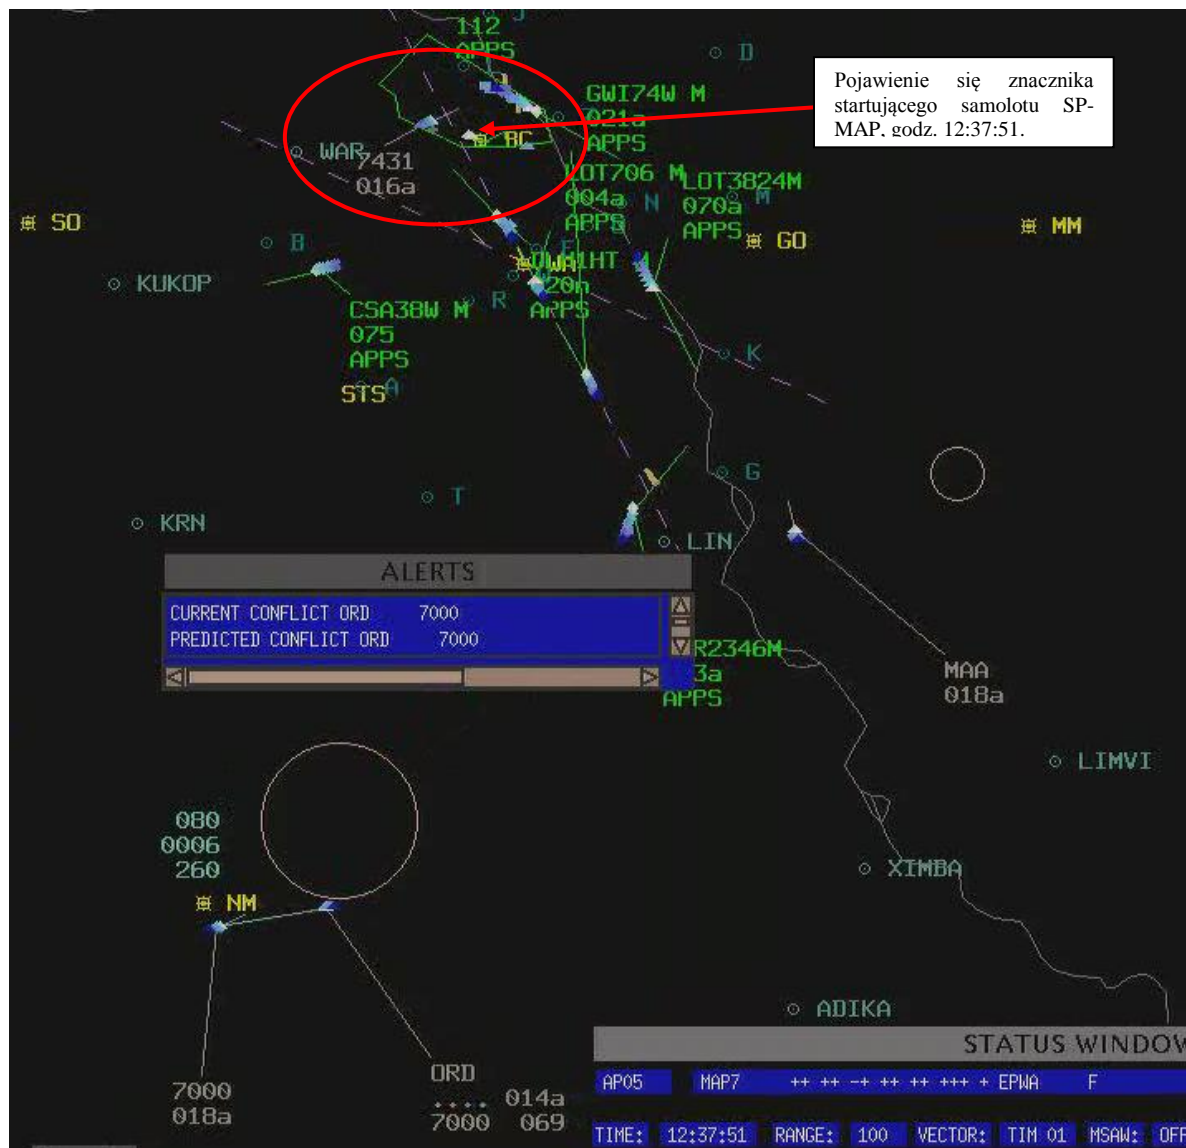
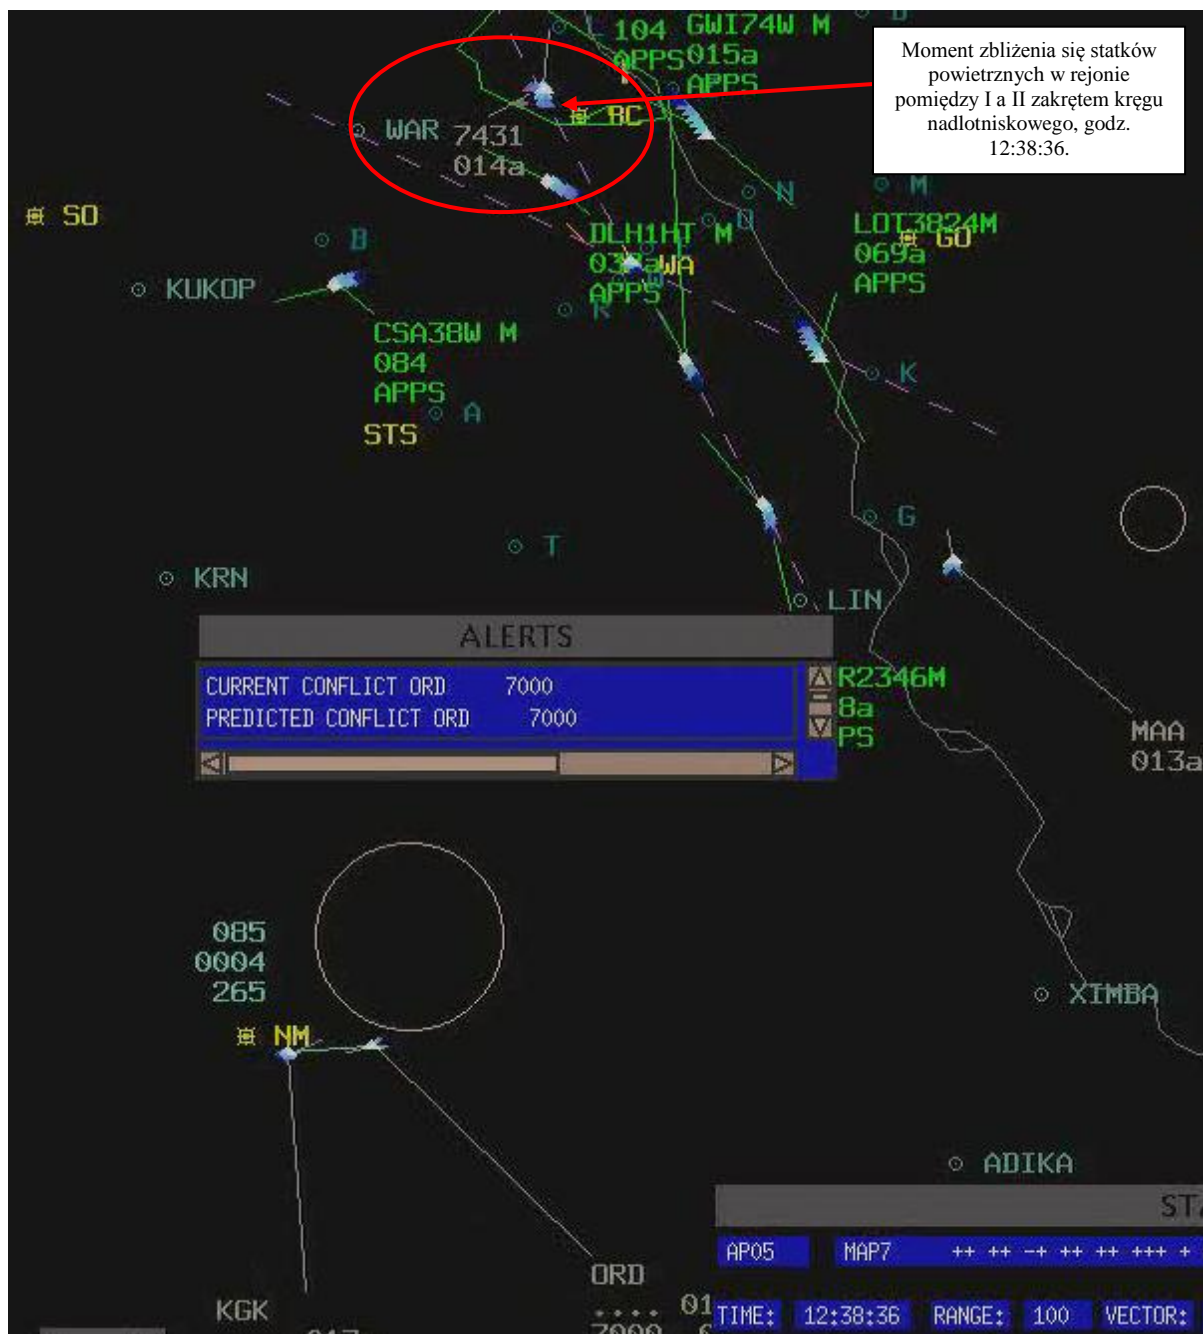
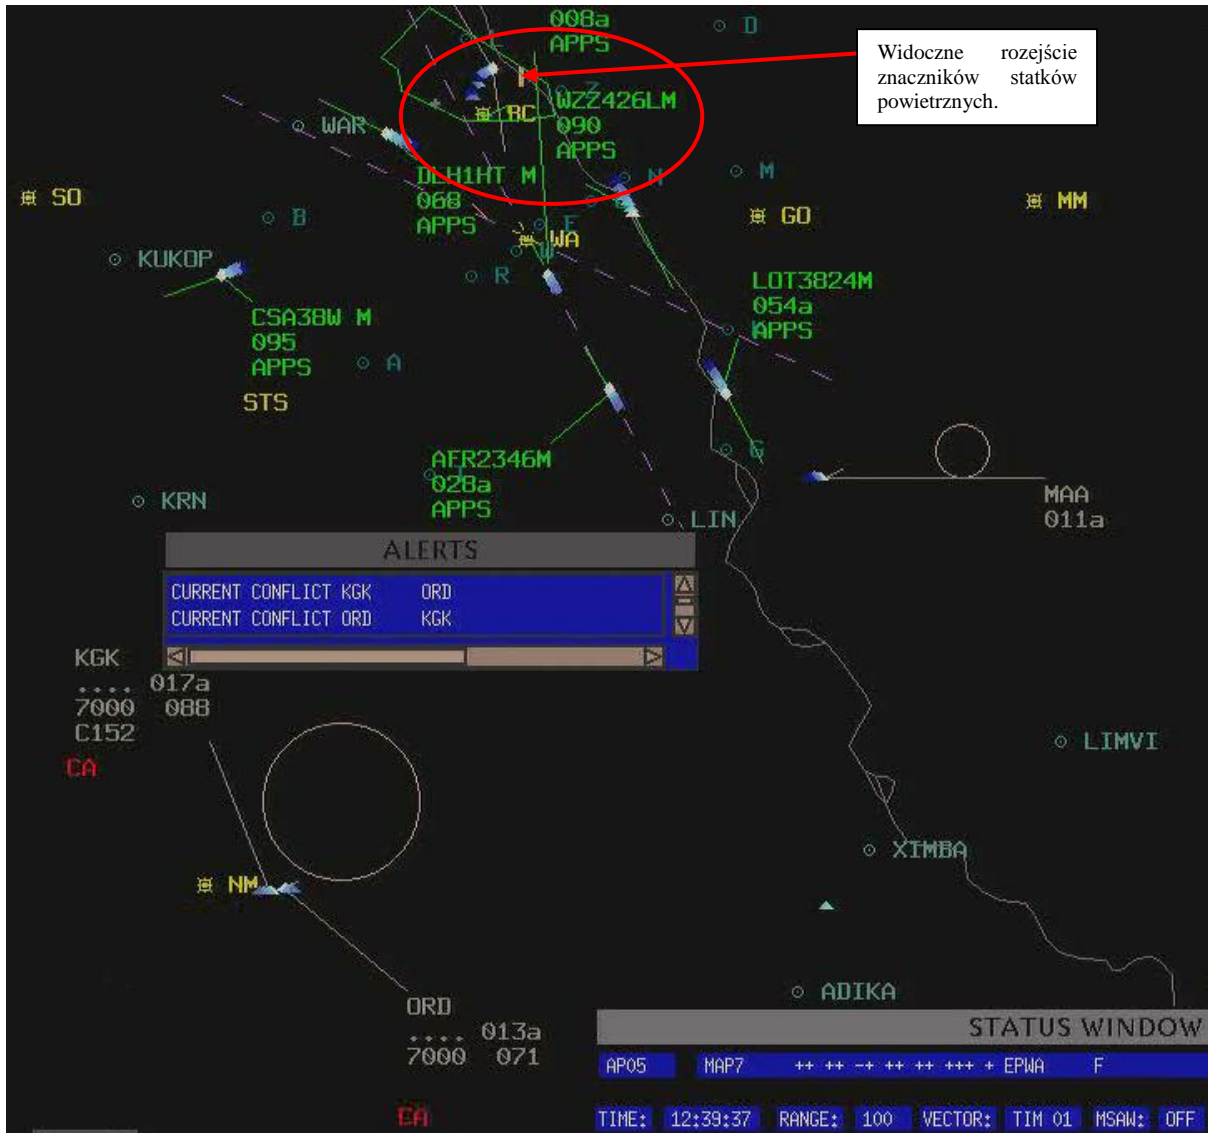
Zgodnie z otrzymanymi instrukcjami oraz informacją o ruchu nadlotniskowym o godz. 12:37:25 (zapis radarowy str.12) samolot wlatuje w rejon kręgu nadlotniskowego w okolicach I zakrętu. O godz. 12:37:51 na ekranie zobrazowania radarowego FIS pojawia się znacznik wznoszącego się po starcie samolotu SP-MAP (zapis radarowy str.13). O godz. 12:38:36 zostaje zarejestrowany moment zbliżenia się statków powietrznych w rejonie pomiędzy I a II zakrętem kręgu nadlotniskowego (zapis radarowy str.14) na wysokości bezwzględnej 1400 stóp a następnie ich rozejście (zapis radarowy str.15).

W opinii pilota startującego statku powietrznego samoloty minęły się zachowując jedynie około 50 metrową różnicę wysokości, natomiast wg relacji pilota samolotu „Zodiak” było to około 50 ft (~15m). Komisji nie udało się jednoznacznie określić wartości różnicy wysokości z jaką nastąpiło minięcie się statków powietrznych. Zgodnie z oświadczeniem dowódcy statku powietrznego G58 po starcie i wykonaniu w locie wznoszącym pierwszego zakrętu z pokładowego systemu Skywatch usłyszał informację ostrzegającą „Trafic, trafic” i jednocześnie zauważył przed sobą na tej samej wysokości przecinający jego tor lotu samolot. Aby uniknąć zderzenia pilot oddał energicznie wolant od siebie i usłyszał odgłos, który zinterpretował, jako towarzyszący wystąpieniu kolizji. W związku z tym pilot zgłosił wystąpienie kolizji w powietrzu i podjął decyzję o lądowaniu na drodze startowej 28L. Następnie sprawdził sterowność

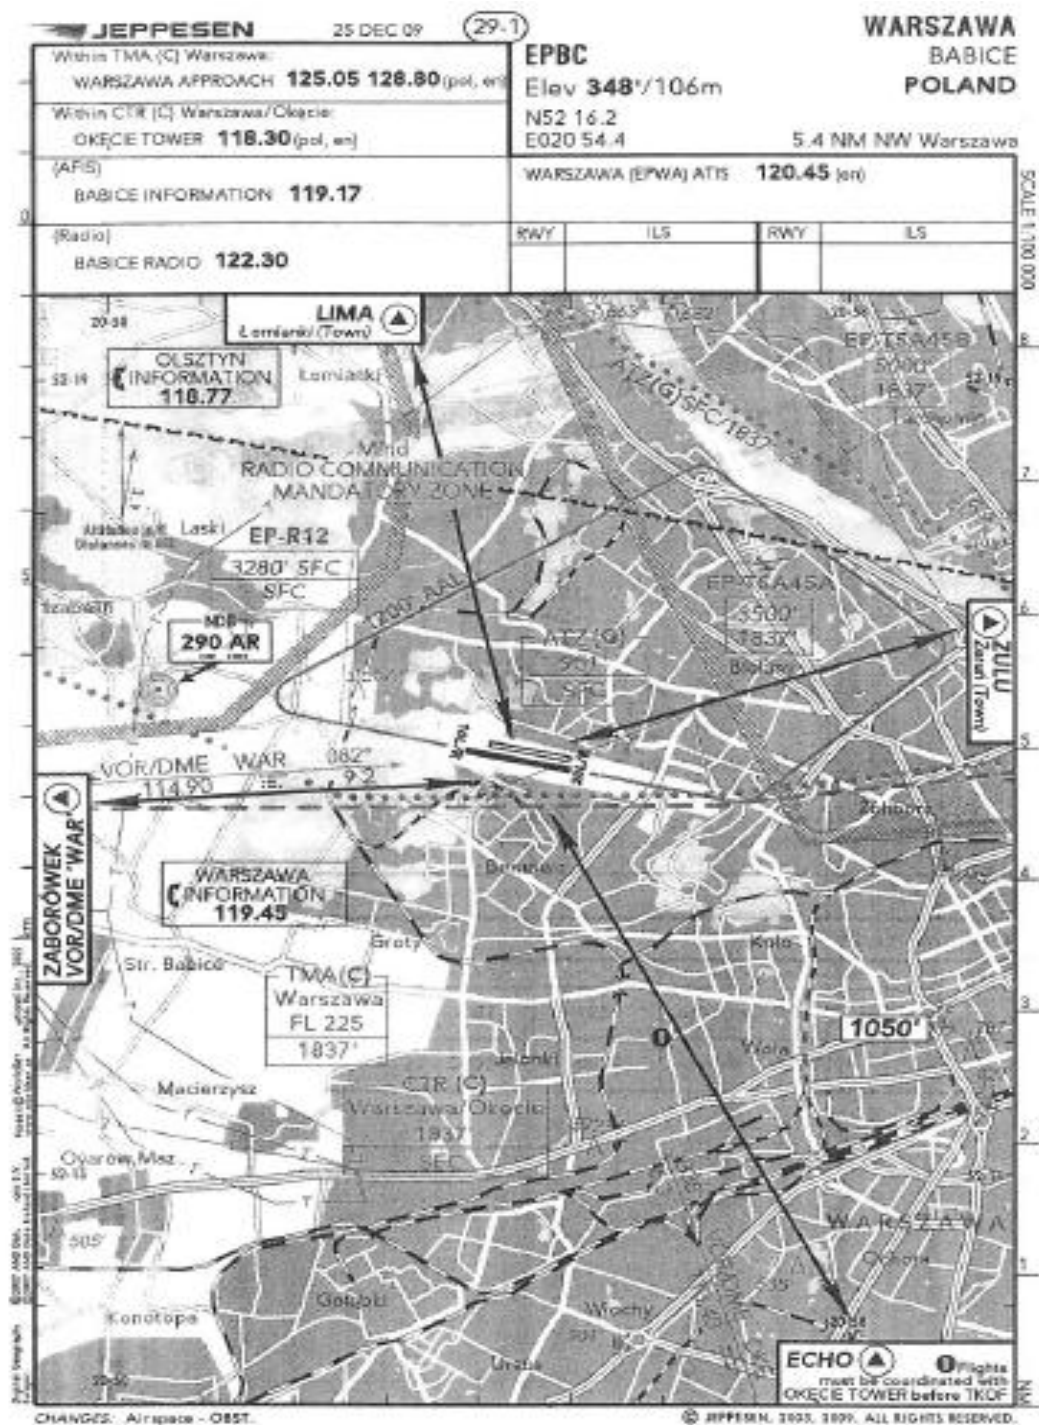
Kopia karty wydawnictwa Jeppesen nr 29-1 z 25 grudnia 2009 r. jaka posiadał pilot samolotu Zodiak.

tam informacji opracowywana jest formalna dokumentacja lotnicza. Taka, formalna dokumentacja opracowana przez wydawnictwo Jeppesen, była w posiadaniu pilota samolotu „Zodiak” (kopie str., 18 i 19). Zarówno w AIP VFR lotniska Warszawa-Babice jak i dokumentacji wydawnictwa Jeppesen brak było informacji, że można prowadzić korespondencję radiową w języku angielskim **po wcześniejszym uzgodnieniu z zarządzającym lotniskiem.**

Brak w AIP VFR informacji o możliwości uzgodnienia z zarządzającym lotniskiem zabezpieczenia przylotów przez personel z właściwymi uprawnieniami do prowadzenia korespondencji w języku angielskim ogranicza możliwości przyjmowania statków powietrznych pilotowanych przez pilotów nie znających języka polskiego.

1. Zamieścić w AIP VFR informację o możliwości zapewnienia prowadzenia korespondencji radiowej w języku angielskim przez Informatorów AFIS pod warunkiem wcześniejszego uzgodnienia z Zarządzającym Portem.
2. Rozważyć możliwość nagrywania i archiwizowania korespondencji radiowej prowadzonej na częstotliwości 122.3 – „Babice Radio”.
