**MINISTERSTWO TRANSPORTU,  
BUDOWNICTWA i GOSPODARKI MORSKIEJ  
PAŃSTWOWA KOMISJA BADANIA WYPADKÓW LOTNICZYCH**

# **RAPORT KOŃCOWY**

**zdarzenie nr: 1065/11**

**Samolot Cessna T182T Skylane; SP-IKE**

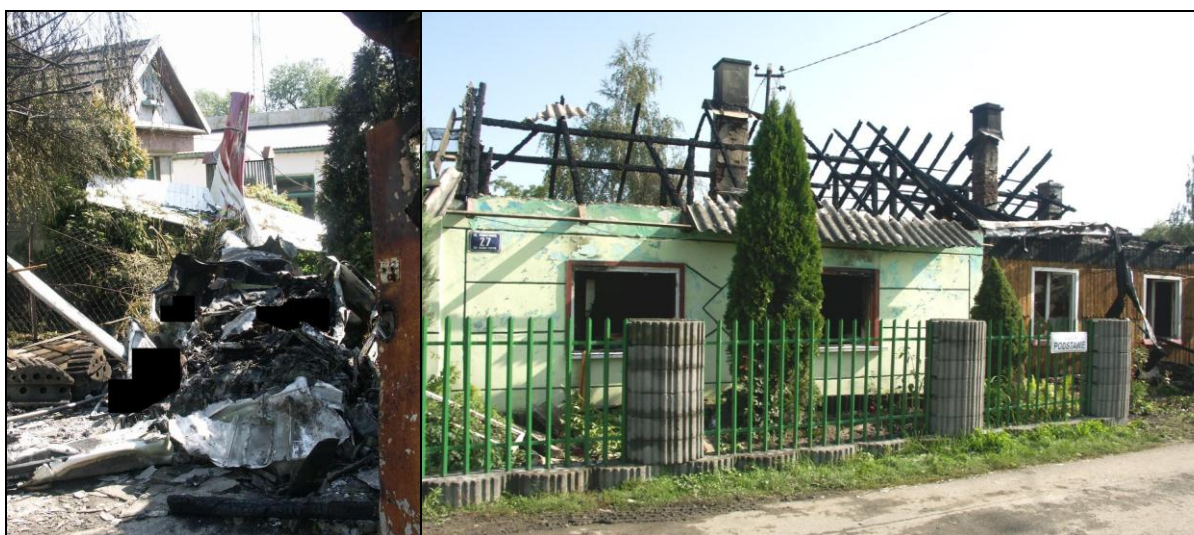
W wyniku wypadku samolot uległ całkowitemu zniszczeniu i spaleni. Rodzaj i wielkość zniszczeń samolotu oraz domów, które spłonęły w wyniku jego upadku pokazano w albumie ilustracji – zał. nr 7.

Ogólny widok szczątków kadłuba od przodu - od strony zachodniej.

Spalone domy przy ul.Podstawie 27 i Podstawie 27A następnego dnia po wypadku – widok od strony południowo-zachodniej

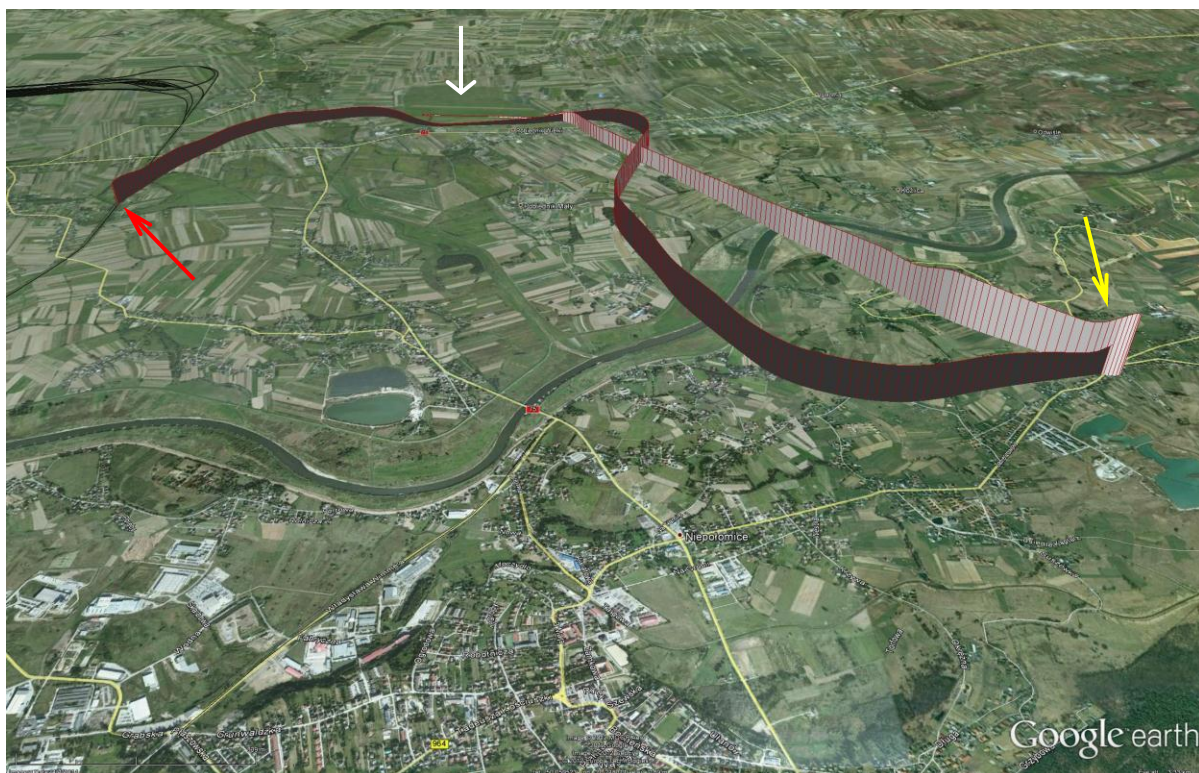
Lot nr 6 (zakończony wypadkiem) – start godz. 19:58, koniec zapisu godz. 20:08:30, czas trwania ~11 minut. Żółtą strzałką wskazana „górką” opisana przez świadka „C”, czerwoną – miejsce wypadku.

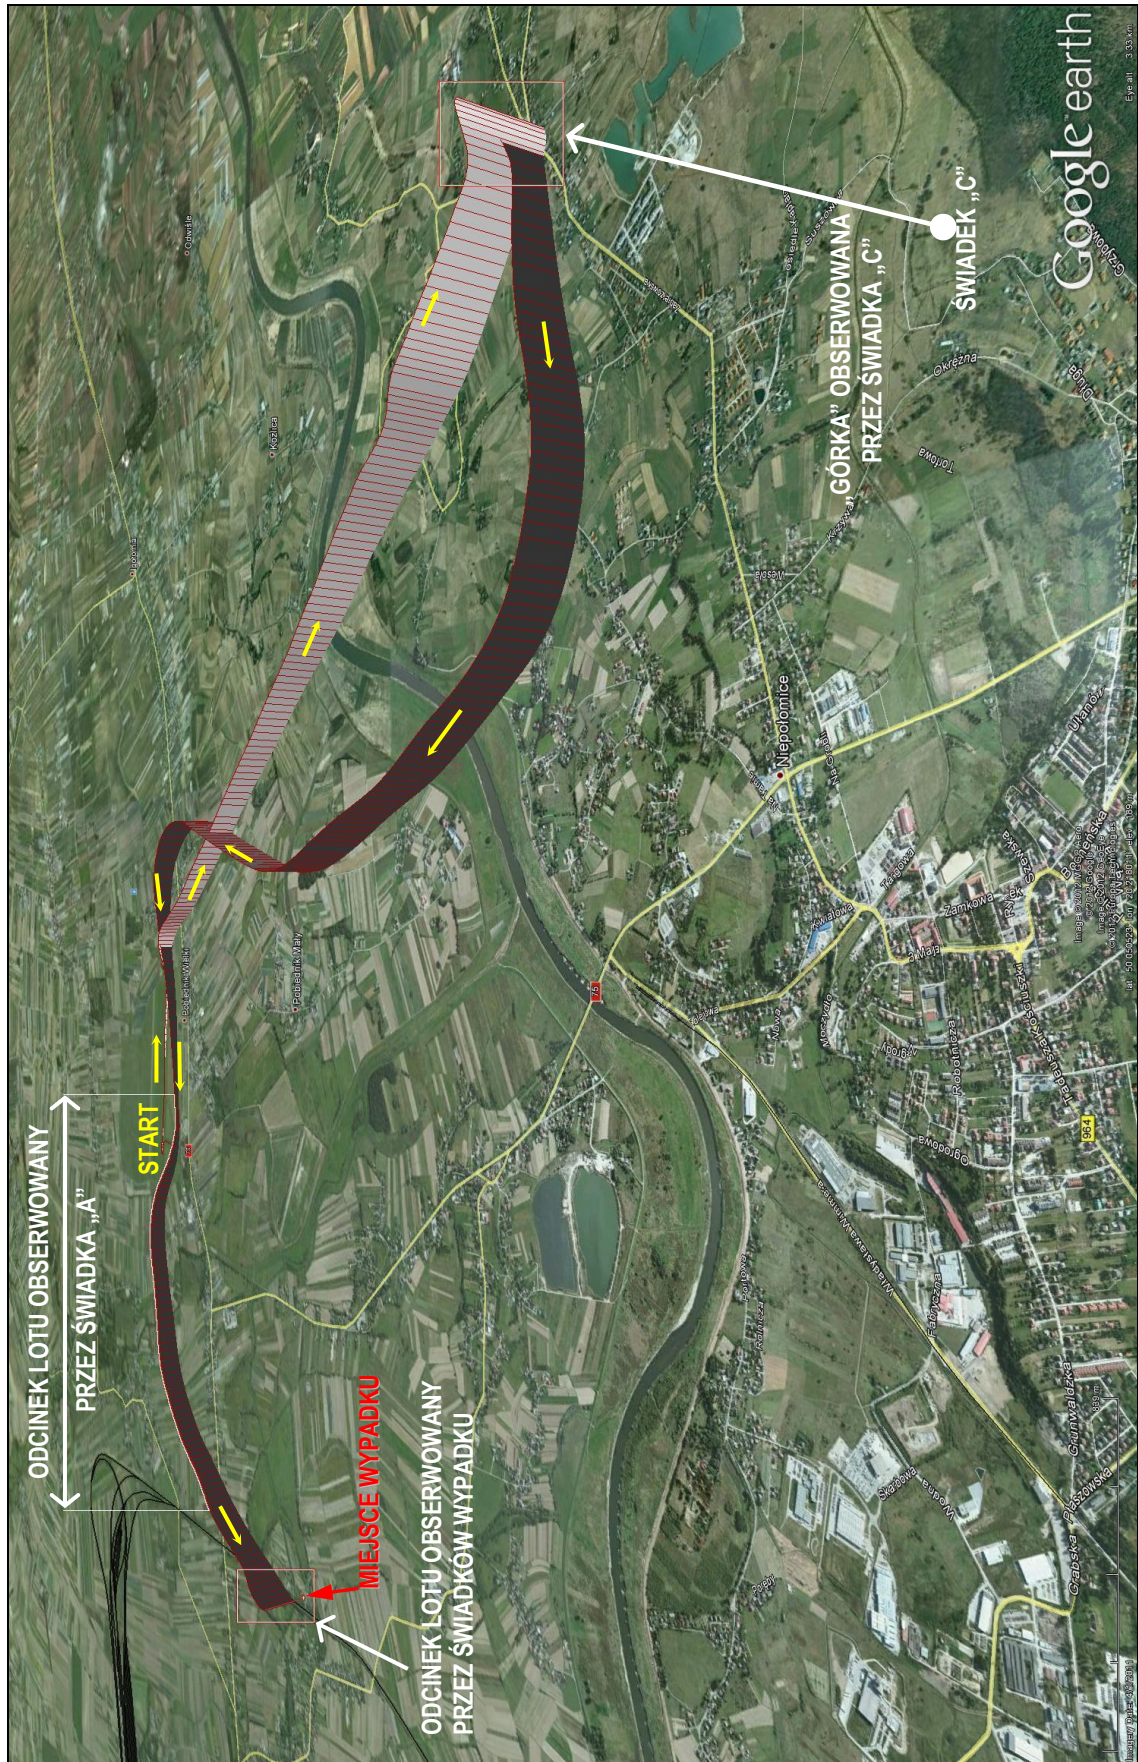
Trasa i trajektoria ostatniego lotu oraz miejsca wykonywania manewrów (wg zapisu z karty pamięci urządzenia GPS1000, z opisami na podstawie zeznań świadków) – widok od strony południowej. Kierunek lotu ozn. żółtymi strzałkami. Świadek A jadący samochodem obserwował samolot na odcinku ozn. białymi strzałkami, nisko przelatujący nad łąkami i migający światłami, który następnie zakręcając w lewo wzniósł się na wysokość określoną przez świadka na ok.300 m. Świadek C obserwował tuż nad linią horyzontu samolot migający światłami, który następnie na kierunku wskazanym przez świadka wykonał „górkę”, osiągnął wysokość ok.500-600 m (wg oceny świadka).

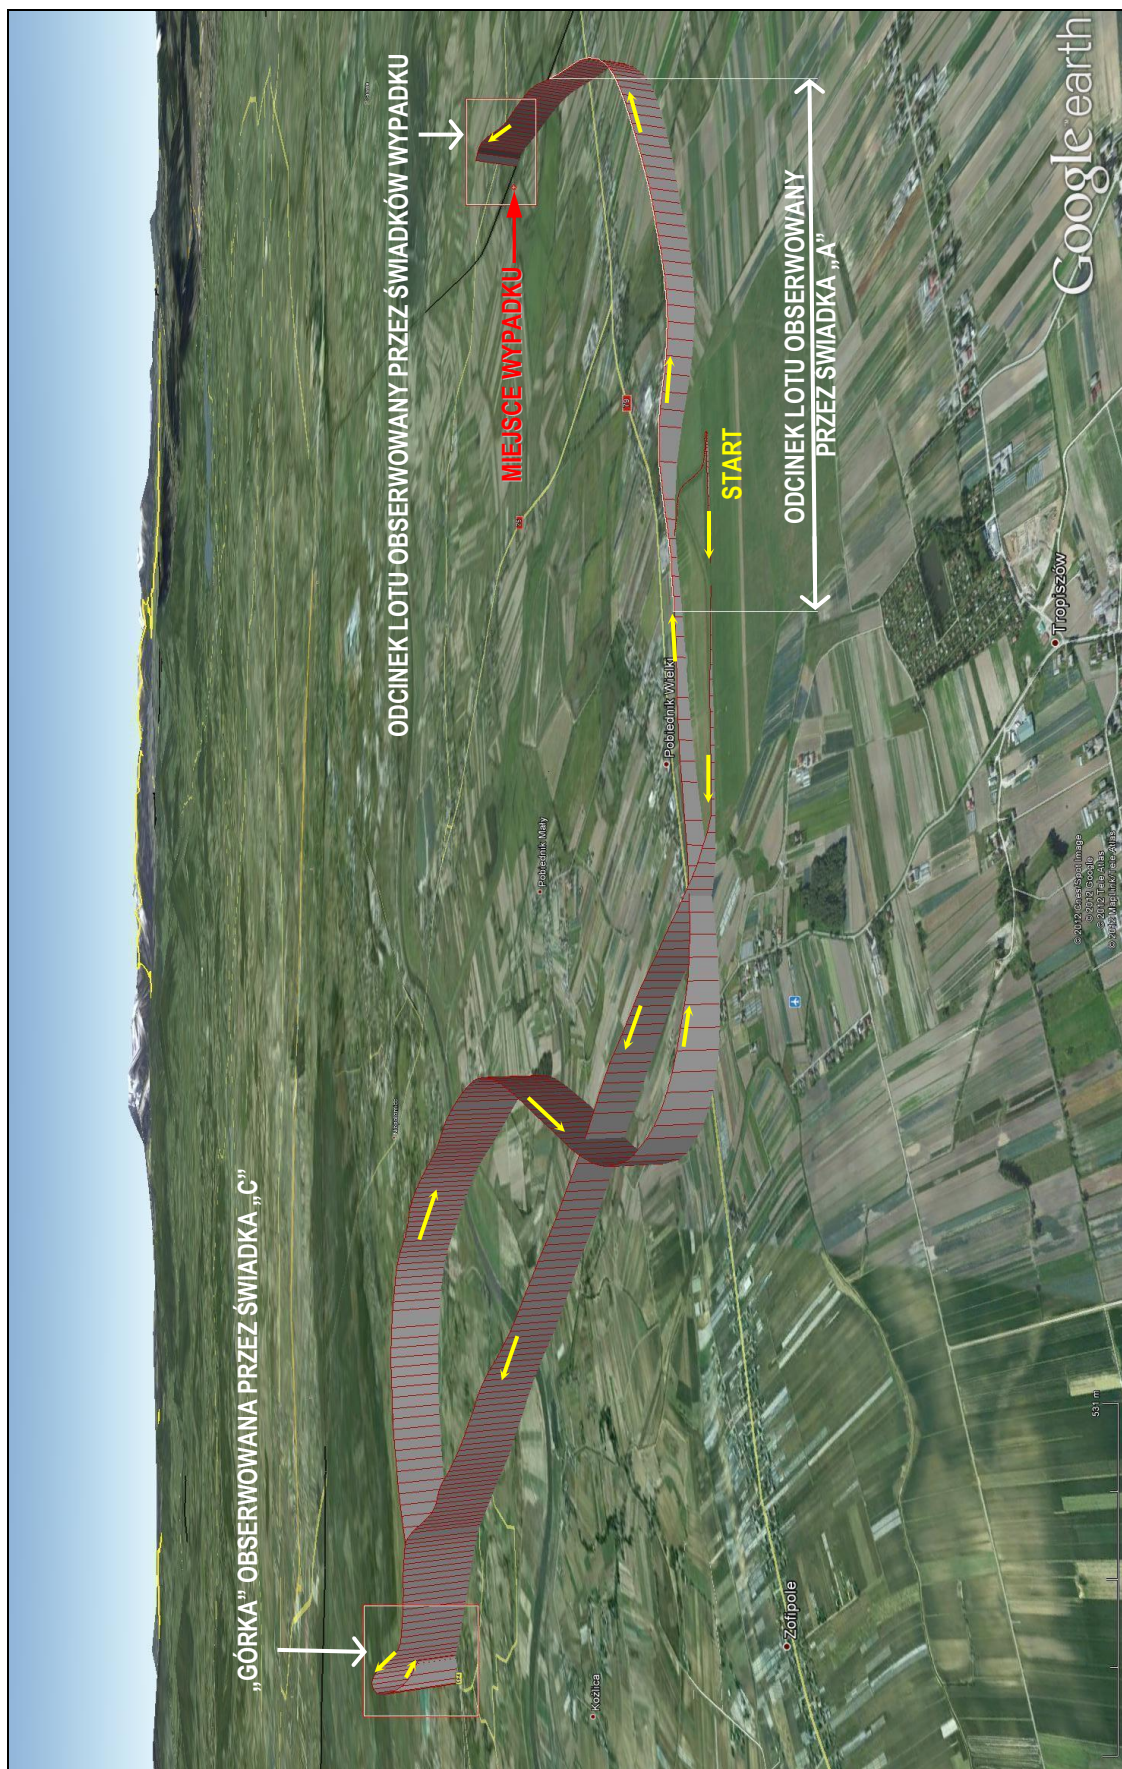
Trasa i trajektoria ostatniego lotu oraz miejsca wykonywania manewrów (wg zapisu z karty pamięci urzędzenia GPS1000, z opisami na podstawie zeznań świadków) – widok od strony północnej. Kierunek lotu ozn. żółtymi strzałkami. Świadek A jadący samochodem obserwował samolot na odcinku ozn. białymi strzałkami, nisko przelatujący nad lotniskiem i migający światłami, który następnie zakręcając w lewo wzniósł się na wysokość ok.300 m. Świadek C obserwował tuż nad linią horyzontu samolot migający światłami, który następnie na kierunku wskazanym przez świadka wykonał „górkę”, osiągnął wysokość ok.500-600 m (wg oceny świadka).

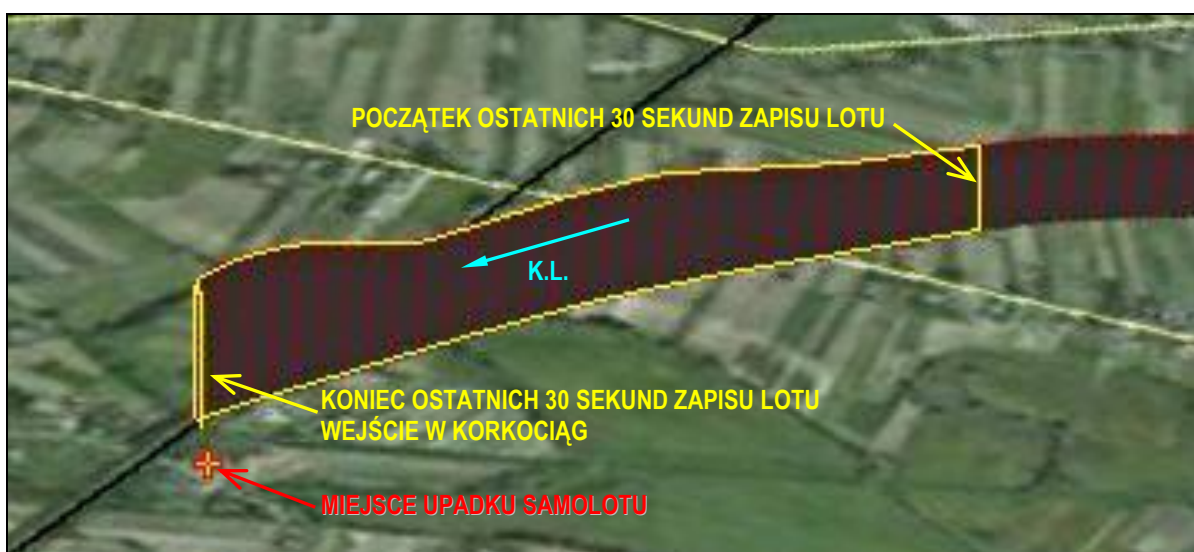
Przestrzenny rysunek profilu ostatnich 30 sekund lotu na podstawie danych odzyskanych z karty pamięci (p.tabela str.23). Między początkiem a końcem zapisu ostatnich 30 sekund lotu samolot przeleciał 1238 m.

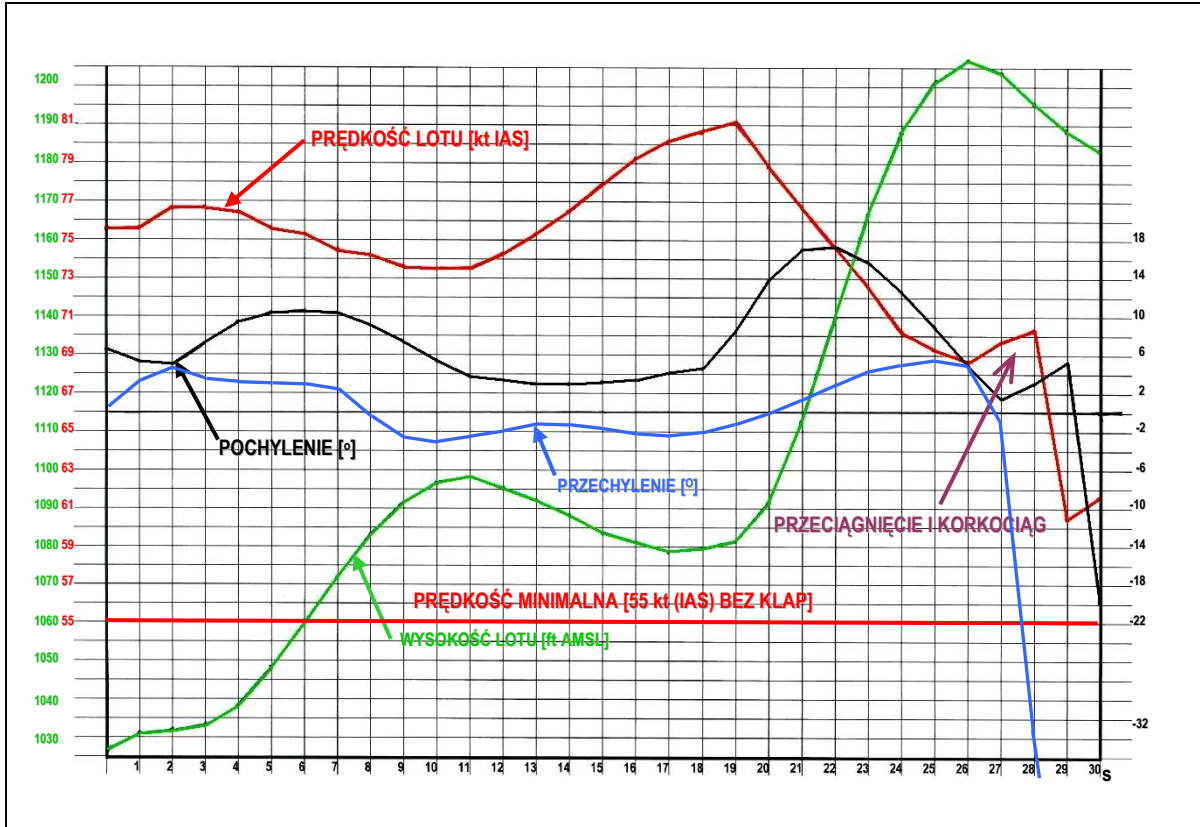
Sporządzone na podstawie tabeli danych (str. 23) wykresy prędkości lotu IAS [kt], wysokości lotu [ft AGL], kąta pochylenia [°] i kąta przechylenia [°] samolotu w ciągu ostatnich 30 sekund zapisu krytycznego lotu na karcie pamięci. Wyraźnie zaznaczone dynamiczne przeciągnięcie na ok. 3 s przed końcem zapisu, skojarzone z gwałtownym przechyleniem na lewe skrzydło. Zwraca uwagę niestabilność naboru wysokości, mająca wpływ na spadek prędkości i przeciągnięcie, a wykazująca cechy przypominające fugoidę.

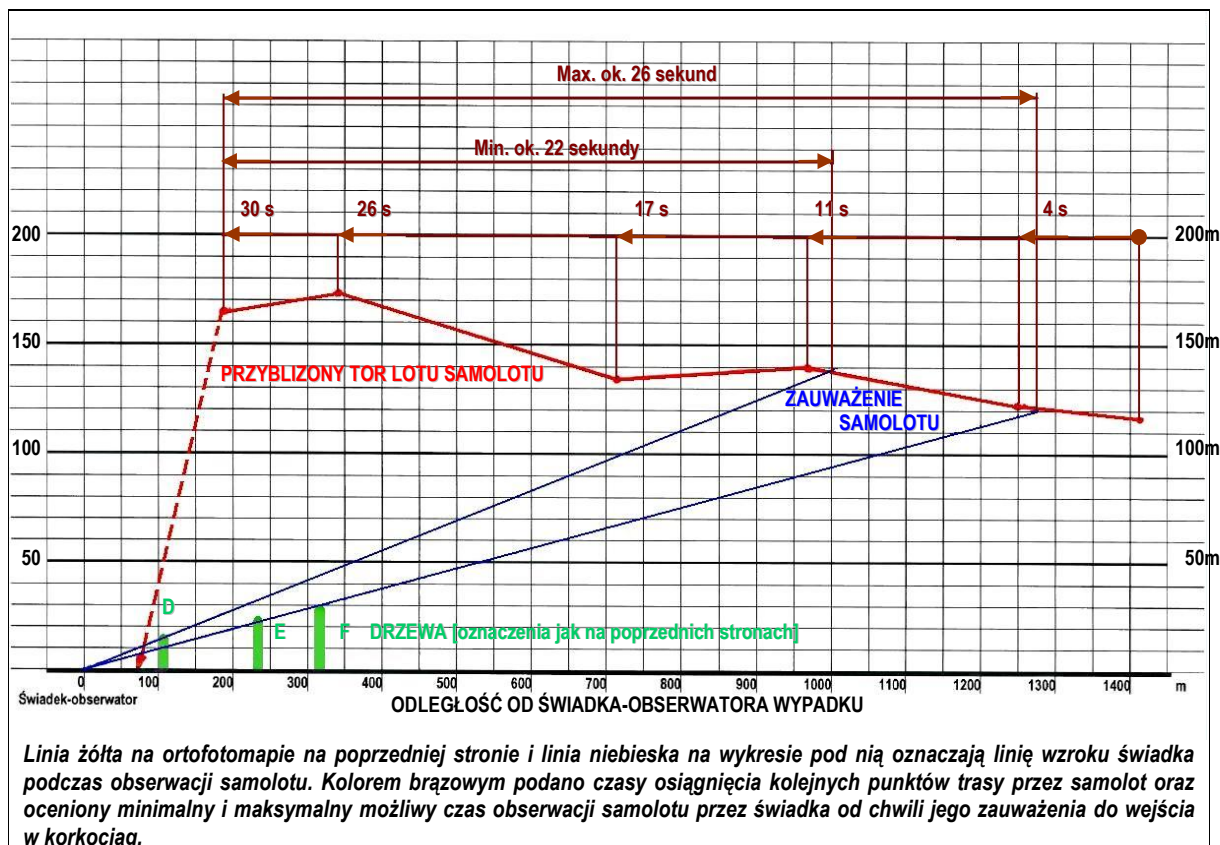
Próba odtworzenia widoczności ostatniej fazy lotu na podstawie zeznań naocznego świadka, wyników pomiarów położenia i wysokości przeszkód w terenie oraz danych z karty pamięci ograniczonych do ostatnich 30 sekund zapisu.

Lot odbywał się w warunkach nocnych kilkanaście minut po zachodzie słońca kiedy występują najtrudniejsze warunki widoczności w zakresie oceny rzeźby terenu i oceny odległości.

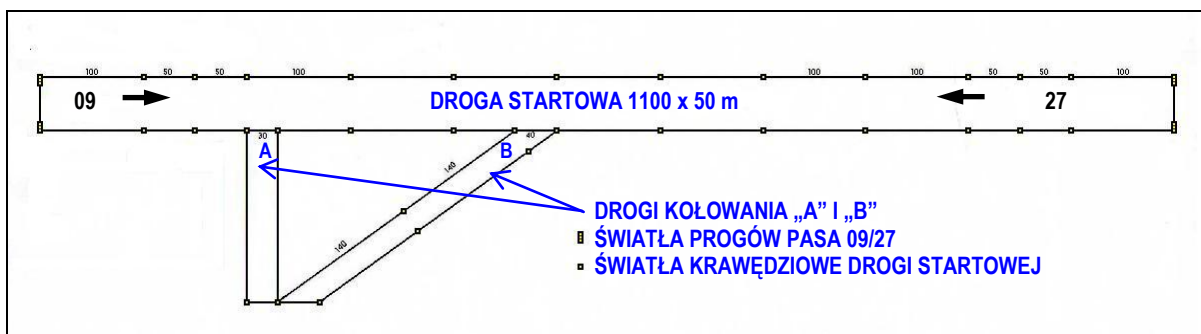
Oświetlenie drogi startów i lądowań 09/27L oraz dróg kołowania A i B lotniska Kraków-Pobiednik [EPKP].

W dniu zdarzenia oświetlenie pasa nie było certyfikowane, a informacja o jego istnieniu nie została nigdzie opublikowana.
