**MINISTERSTWO TRANSPORTU,  
BUDOWNICTWA i GOSPODARKI MORSKIEJ  
PAŃSTWOWA KOMISJA BADANIA WYPADKÓW LOTNICZYCH**

**1337/11**

## **RAPORT KOŃCOWY**

### **z badania zdarzenia lotniczego statku powietrznego o maksymalnym ciężarze startowym nie przekraczającym 2250 kg<sup>1</sup>**

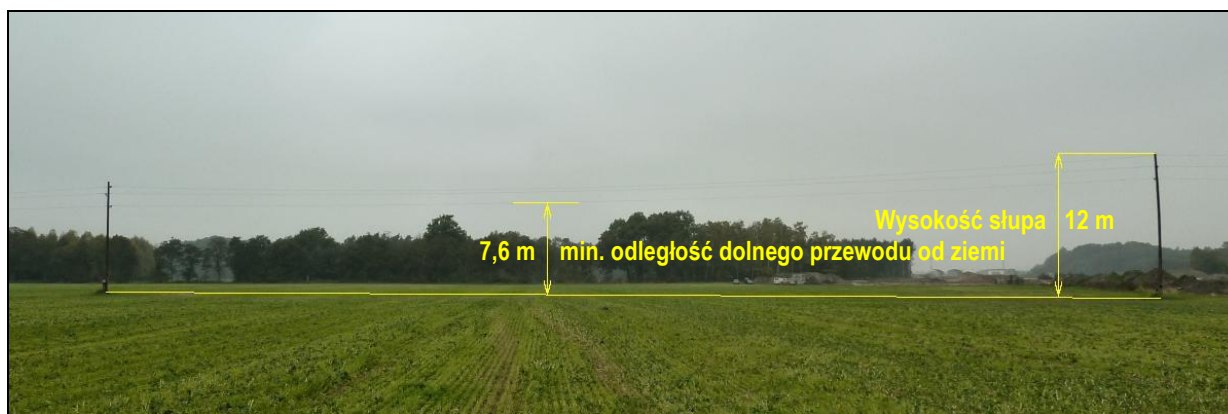
1 – Miejsce wypadku z zaznaczonymi głównymi wymiarami linii energetycznej (wg ENEA) – widok w kierunku podejścia [zdjęcie: PKBWL]

Z ustaleń Komisji wynika, że przyczyną szarpnięcia samolotem było zerwanie dwóch przewodów linii napowietrznej SN-15kV „Leszno Wschód – Bojanowo”, odgałęzienie do stacji 265 Karolewo. O zdarzeniu powiadomił telefonicznie pracowników zakładu energetycznego naoczny świadek. Zespół pogotowia energetycznego, po przybyciu na miejsce zdarzenia, stwierdził zerwanie dwóch przewodów w dwóch przęsłach linii przesyłowej. W dniu 17

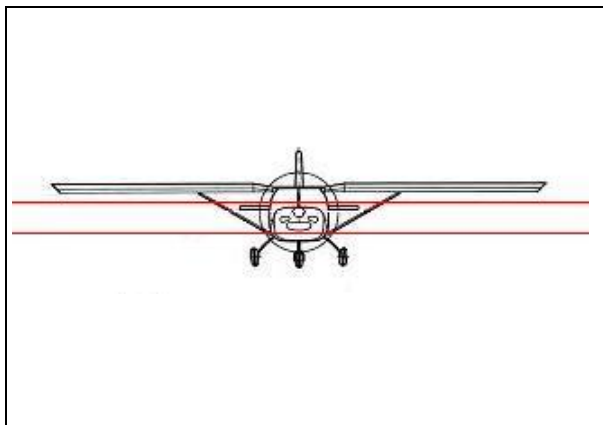
2 – Prawdopodobne położenie samolotu względem linii energetycznej w chwili kolizji.

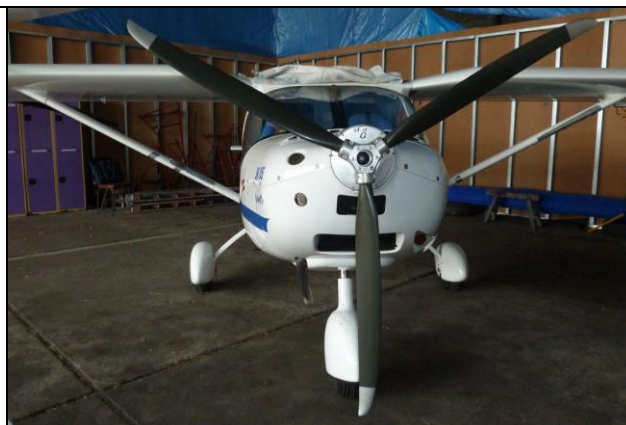
3 – Ogólny widok uszkodzonego samolotu z przodu, zwraca uwagę brak kołpaka śmigła [zdjęcie: PKBWL].

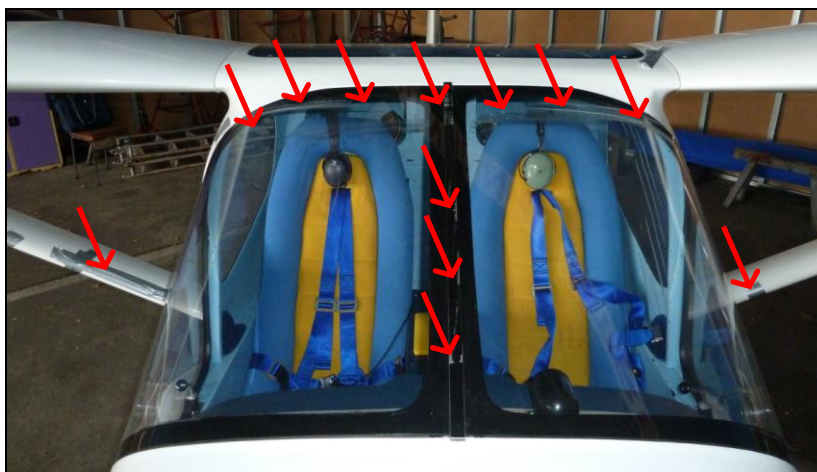
4 – Uszkodzenia wiatrochronu i zastrzałów – widok ogólny [zdjęcie: PKBWL].

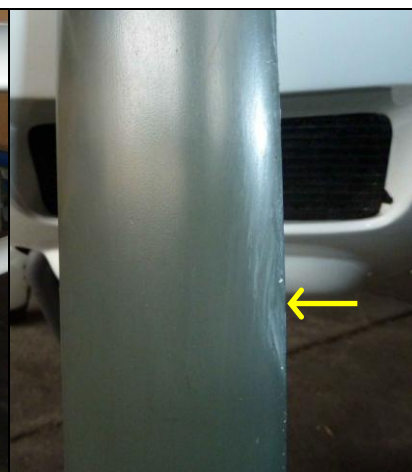
5 – Uszkodzenie łopaty śmigła [zdjęcie: PKBWL].

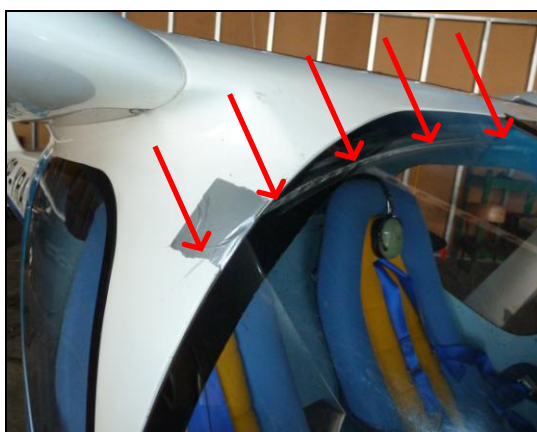
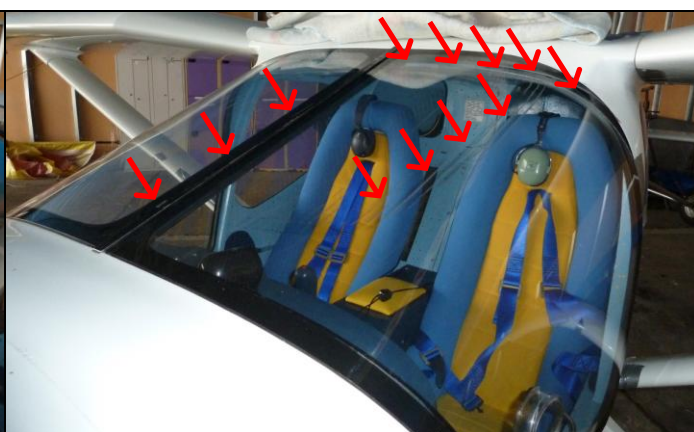
6, 7 – Uszkodzenia wiatrochronu – zbliżenia z prawej i lewej strony [zdjęcia: PKBWL].

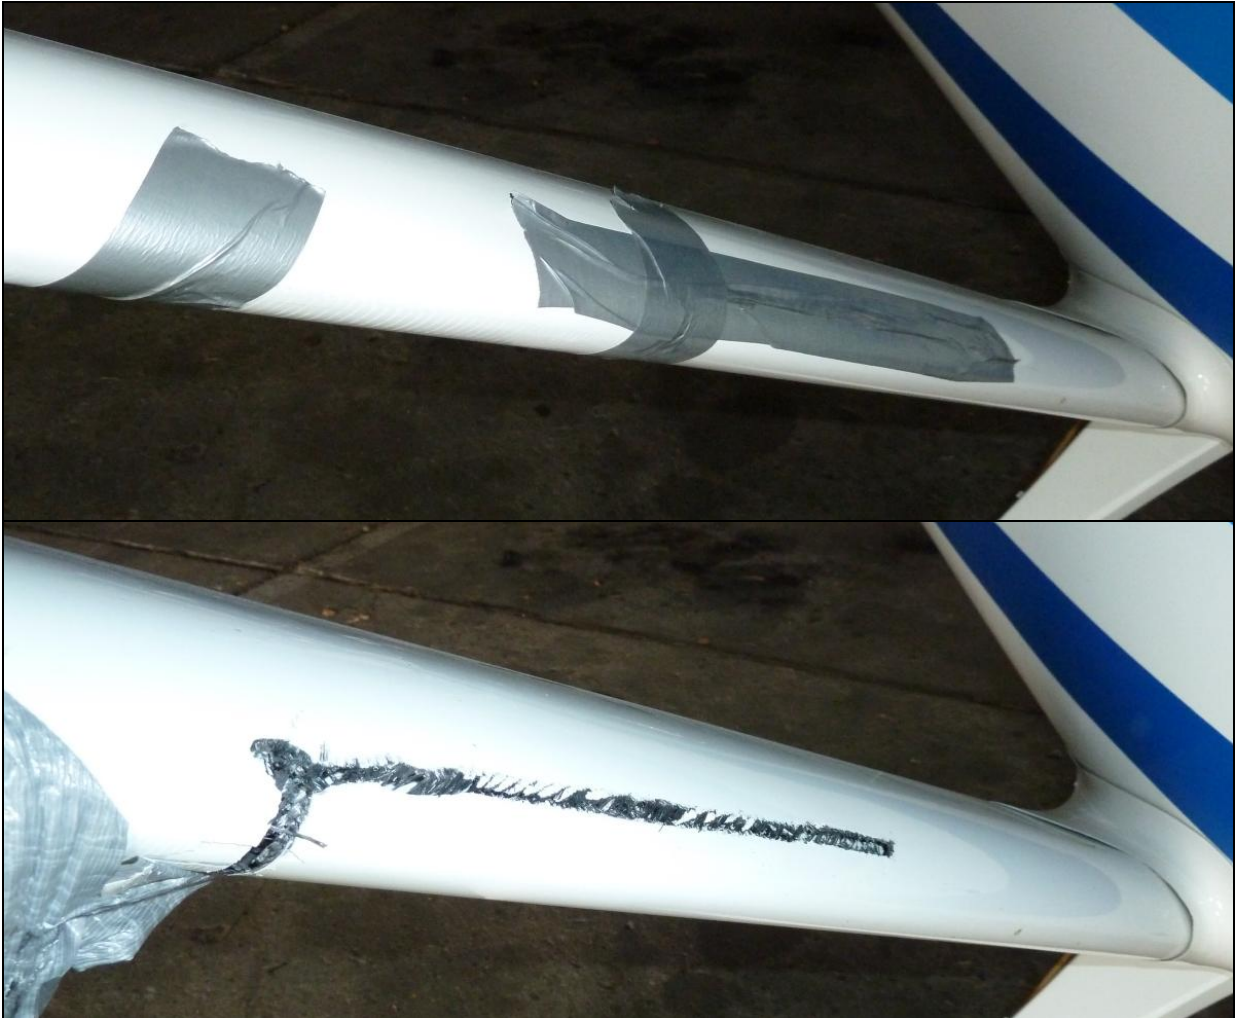
8, 9 – Uszkodzenia prawego zastrzału – zbliżenia stref uszkodzeń [zdjęcia: PKBWL].

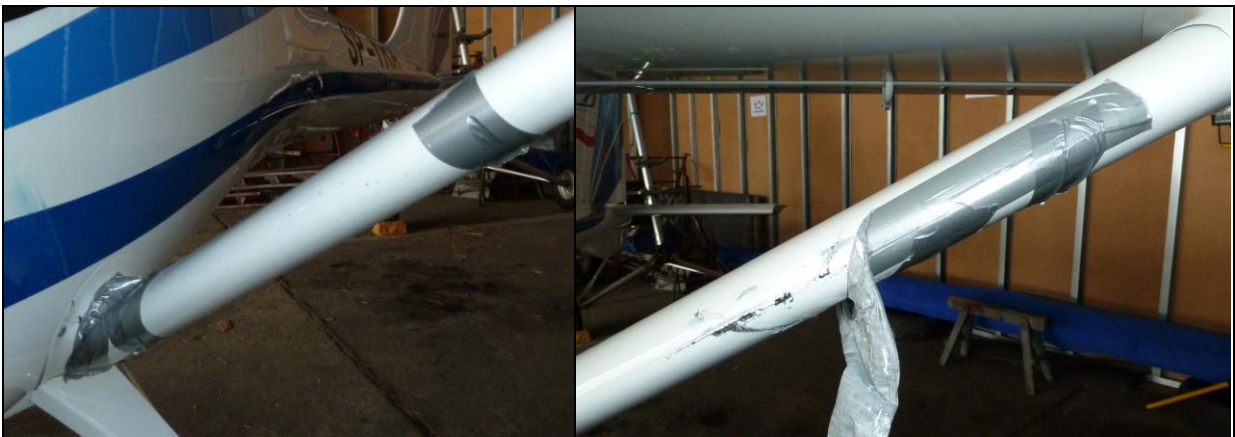
10, 11 – Uszkodzenia lewego zastrzału – zbliżenia stref uszkodzeń [zdjęcia: PKBWL].
