PKBWL-1400/2011-EPWA-SP-LPC (wer.1)

Status: **Raport Wstępny (wer.1)**

Klasyfikacja: **Wypadek**

Typ statku powietrznego: **Boeing B-767-300**

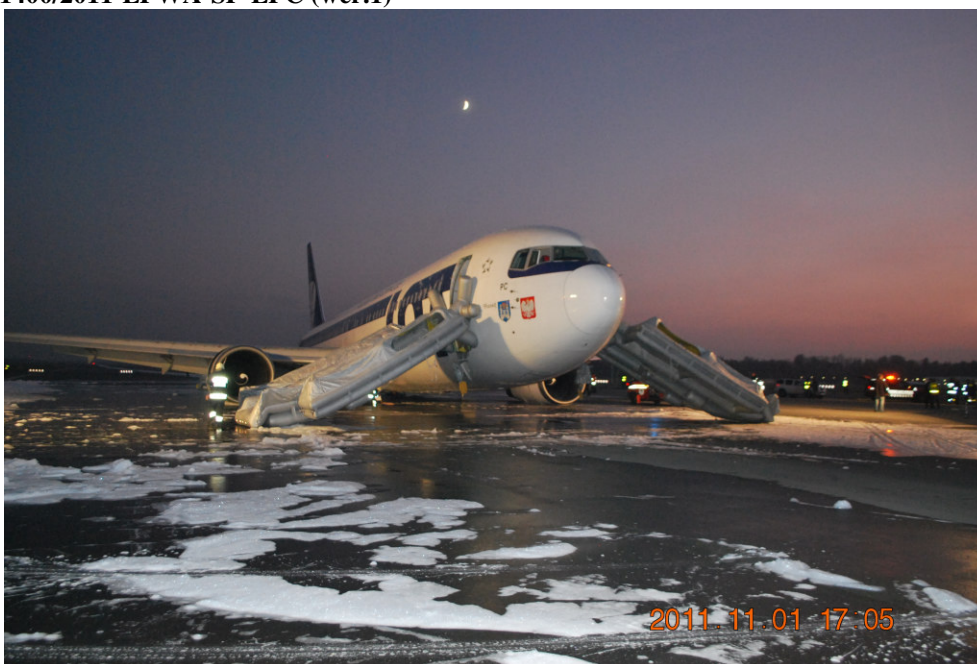
Fot.1 Widok ogólny samolotu B767-300 po lądowaniu awaryjnym.

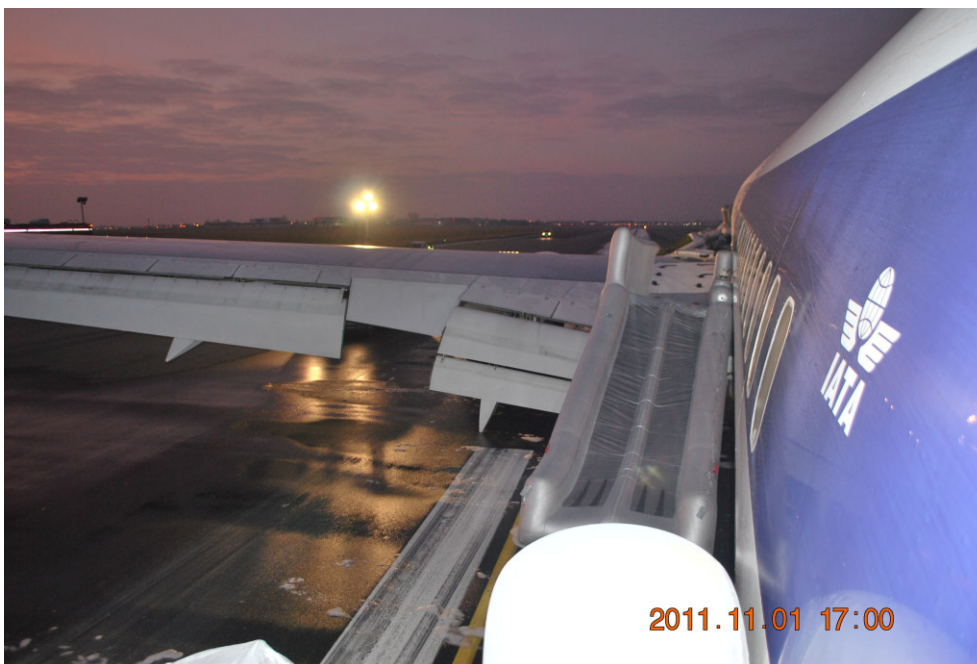
Fot.2 Widok z tylnych drzwi głównych na lewe skrzydło samolotu.

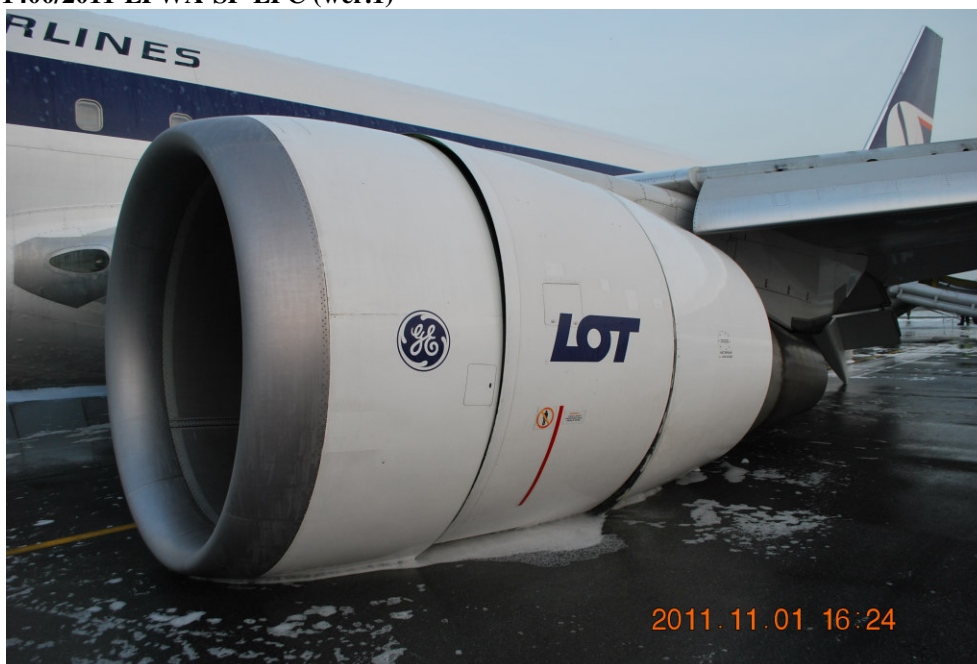
Fot. 3 Lewy silnik samolotu SP-LPC

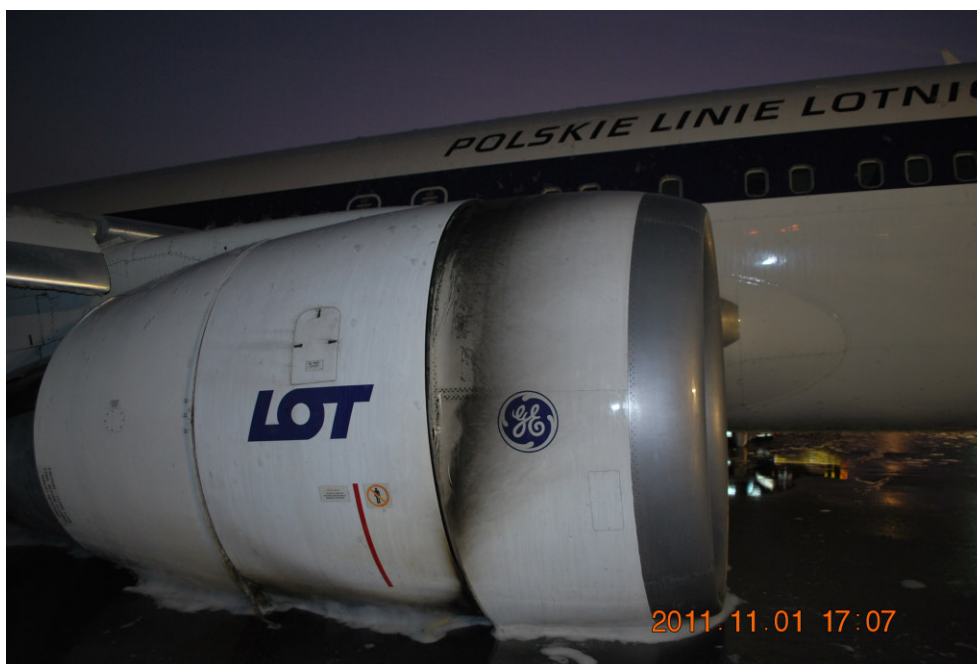
Fot. 4 Prawy silnik samolotu SP-LPC

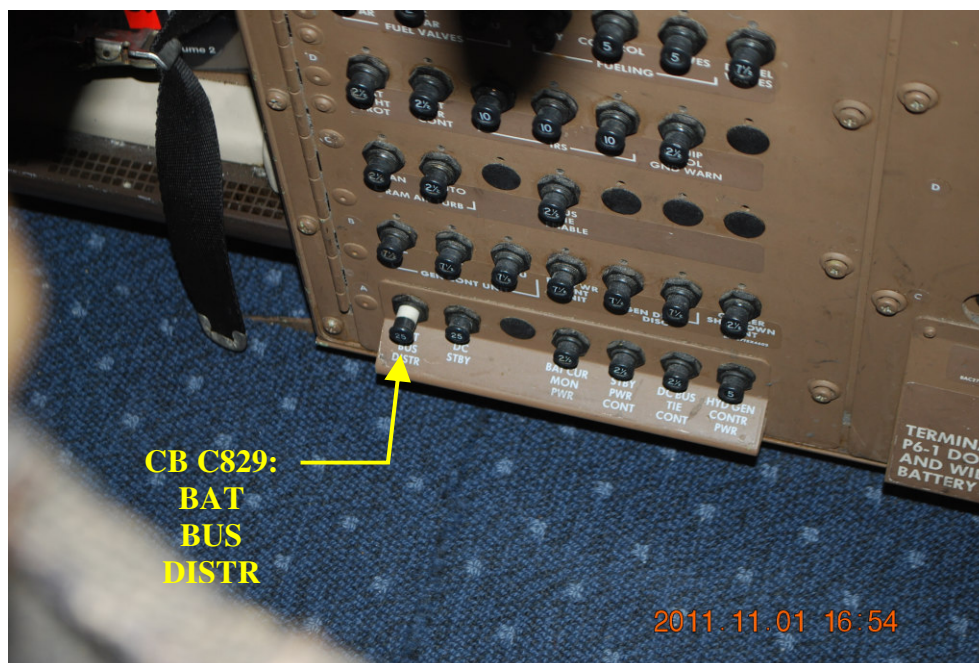
Po przybyciu na lotnisko członków Państwowej Komisji Badania Wypadków Lotniczych - PKBWL (około 15-20 minut po zakończeniu ewakuacji pasażerów i załogi) przeprowadzono wstępną inspekcję statku powietrznego, w trakcie której stwierdzono, że w kokpicie, na panelu P6, bezpiecznik C829 BAT BUS DISTR (na pozycji A1) znajdował się w pozycji „wyłączonej”, natomiast bezpiecznik C4248 LANDING GEAR – ALTN EXT

MOTOR (na pozycji F6) znajdował się w pozycji „włączonej”. Zabezpieczono zapisy z pokładowych rejestratorów (CVR – Cockpit Voice Recorder, FDR – Flight Data Recorder i QAR – Quick Access Recorder) oraz wykonano dokumentację fotograficzną.

Fot. 5. Panel bezpieczników P6-1 w kabinie pilotów.

Wskazany na fot. 5 bezpiecznik C829 (BAT BUS DISTR) zabezpiecza kilka systemów samolotu, a między innymi zastępczy system wypuszczania podwozia. Pozycja „wyłączona” bezpiecznika nie jest rejestrowana i sygnalizowana przez systemy samolotu (FDR – Flight Data Recorder, EICAS - Engine Indications and Crew Alerting System).

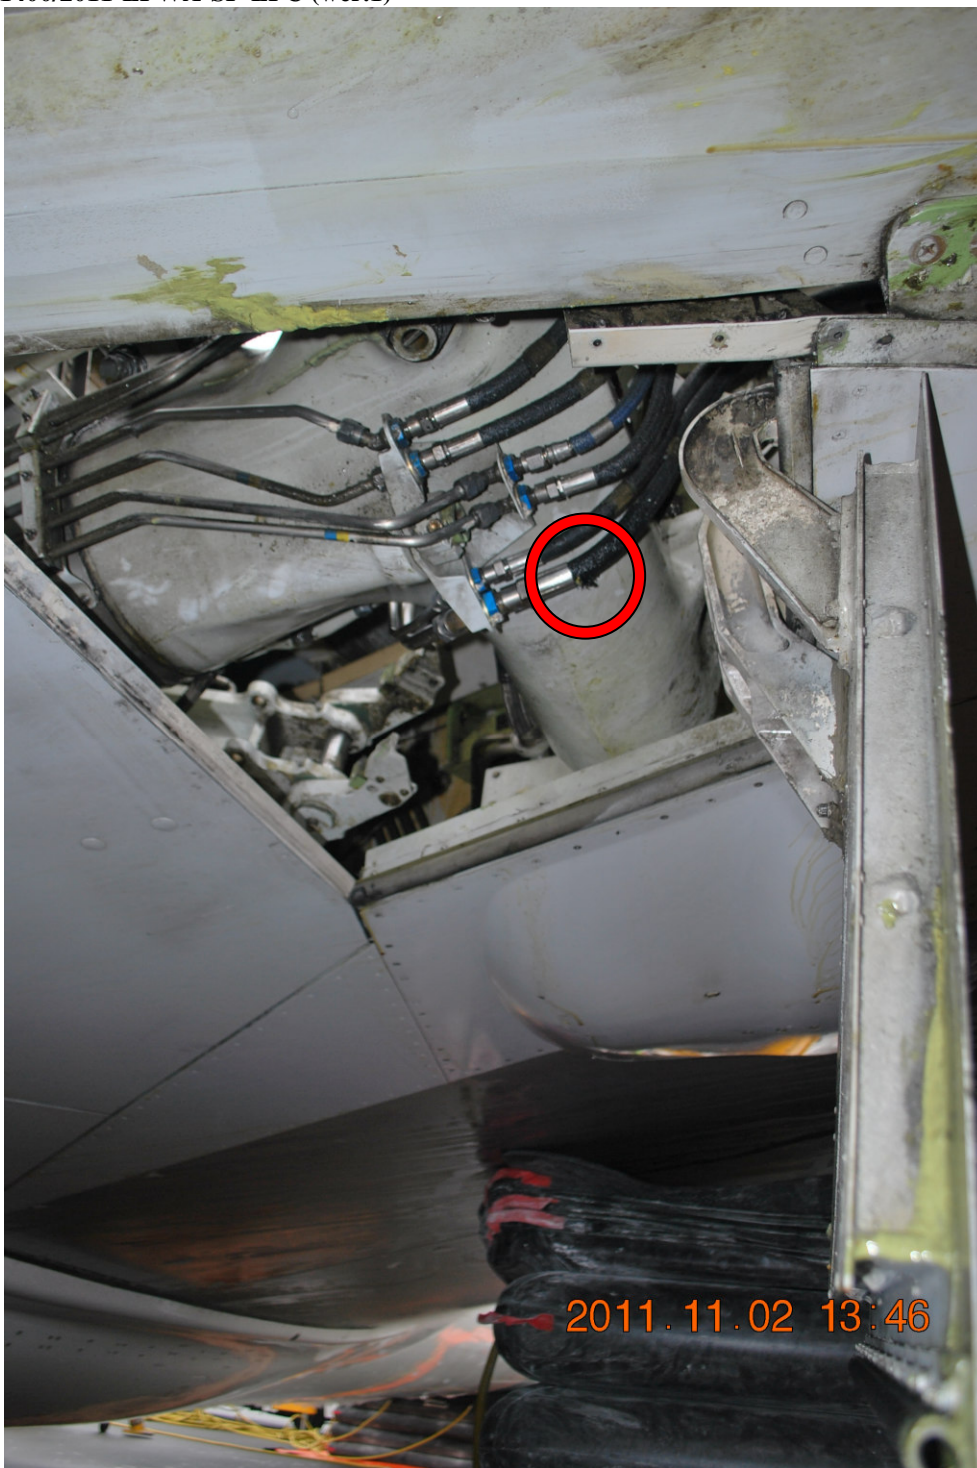
W dniu 2 listopada zidentyfikowane zostało miejsce, w którym nastąpił wyciek płynu hydraulicznego (patrz fot. 7 i 8).

Fot. 7 Widok na przewody hydrauliczne prawego podwozia głównego samolotu SP-LPC.

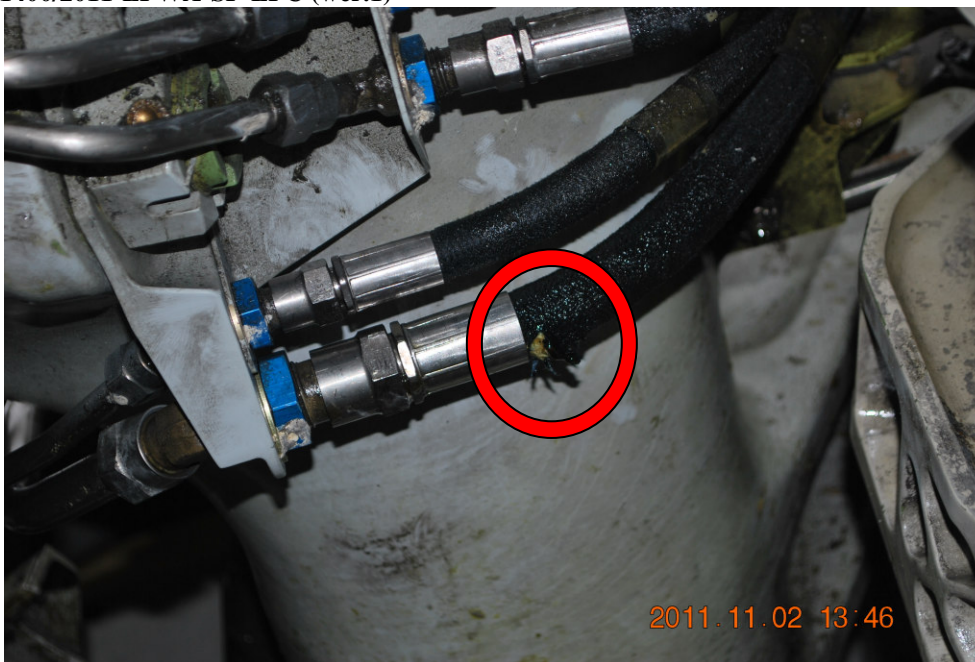
Fot. 8 Uszkodzony przewód hydrauliczny prawego podwozia głównego samolotu SP-LPC.

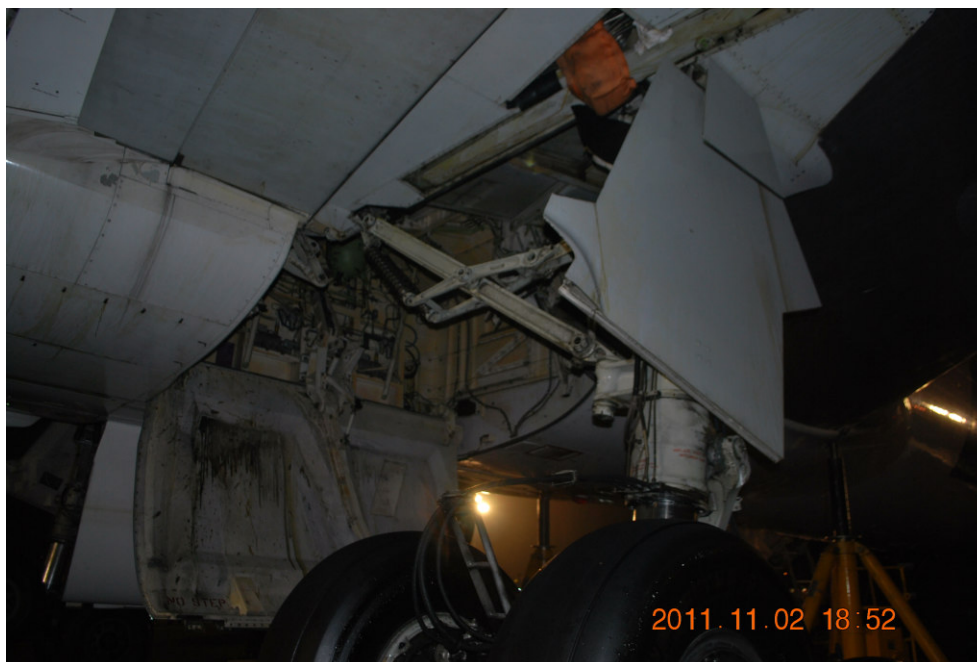
Po podniesieniu samolotu z drogi startowej, w uzgodnieniu z kierującym operacją podnoszenia samolotu, przeprowadzono test polegający na próbie wypuszczenia podwozia z wykorzystaniem instalacji alternatywnej. Po wcześniejszym podłączeniu naziemnego źródła zasilania, wciśnięciu bezpiecznika (A1) BAT BUS DISTR i uruchomieniu alternatywnej instalacji wypuszczania podwozia podwozie zostało wypuszczone. Samolot odholowano do bazy technicznej operatora.

Fot. 11 Wypuszczone prawe główne podwozie samolotu SP-LPC po podniesieniu samolotu.

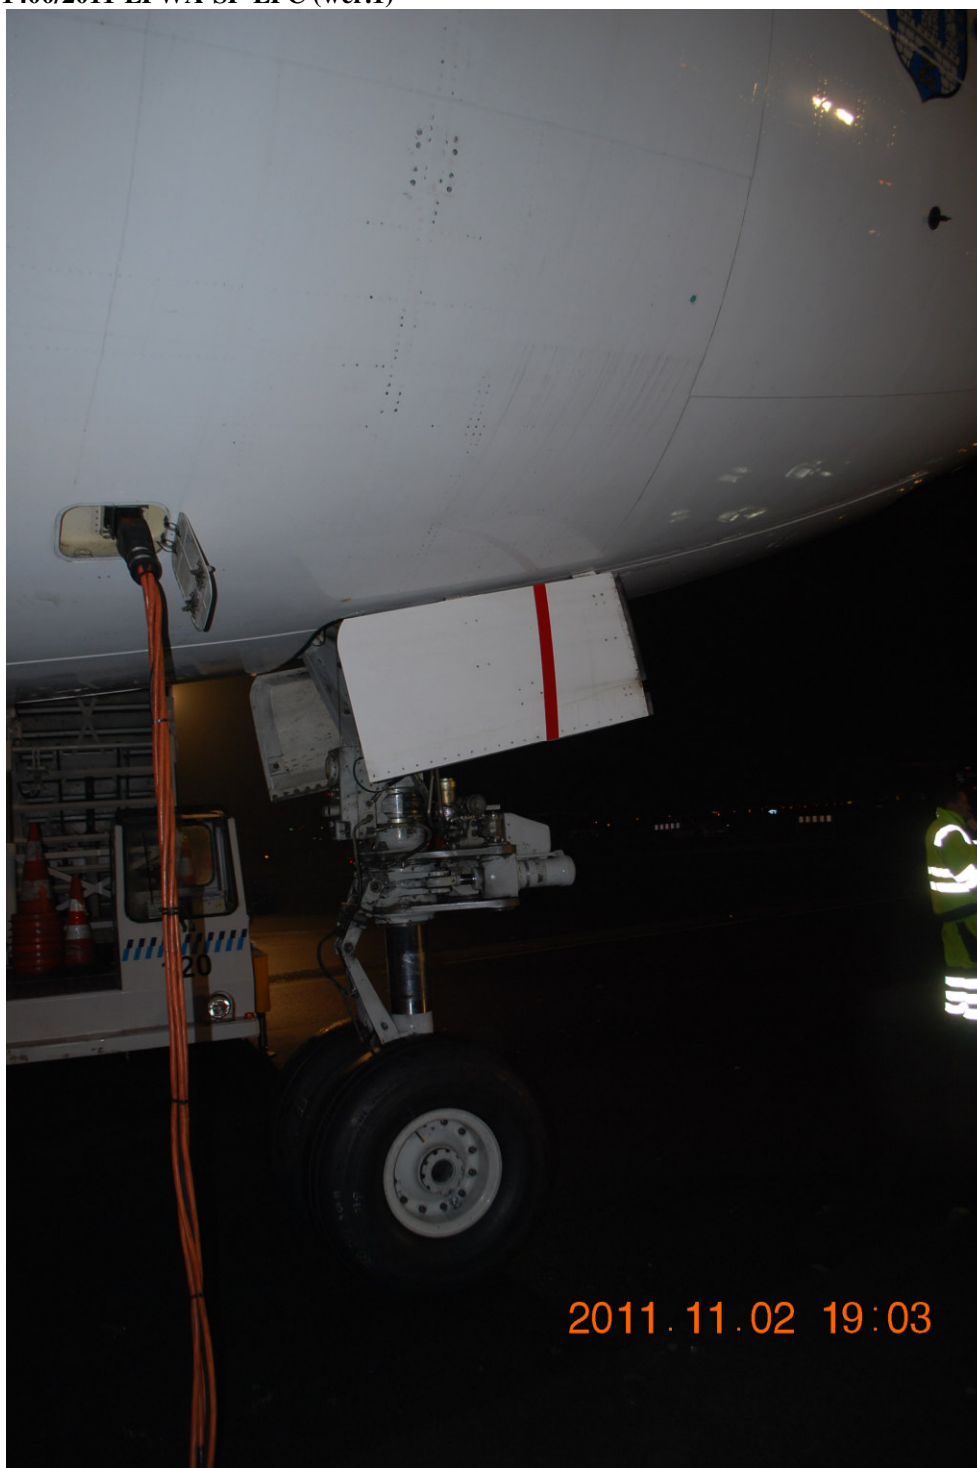
Rys. 12 Wypuszczone przednie podwozie samolotu SP-LPC.

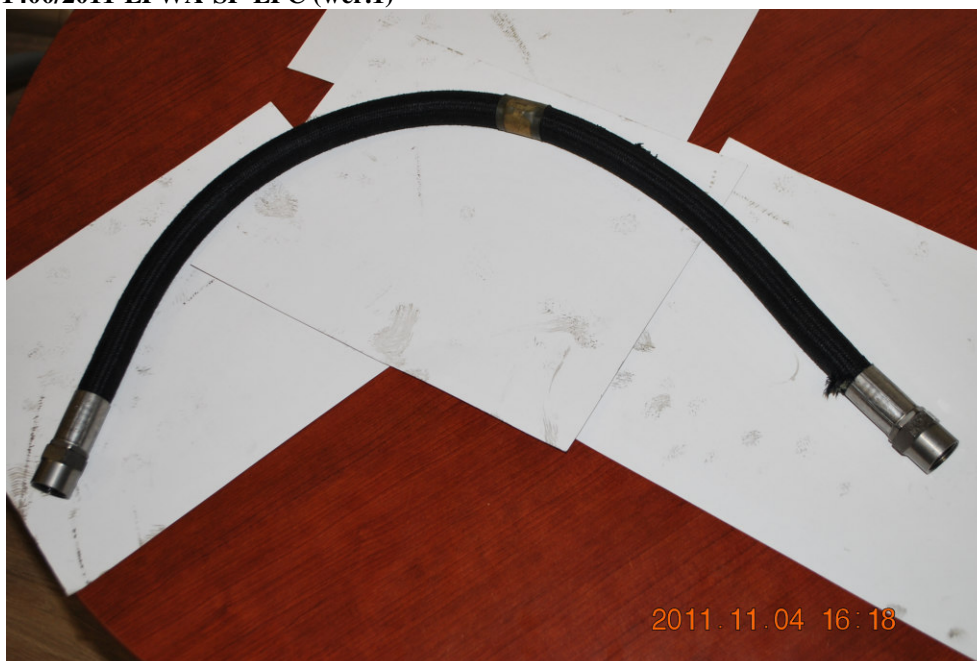
W dniu 4 listopada 2011 r. członkowie zespołu badawczego PKBWL uczestniczyli w pracach demontażu uszkodzonego przewodu instalacji hydraulicznej „C” (centralnej) oraz zabezpieczyli ten przewód w celu przeprowadzenia jego ekspertyzy. Przewód hydrauliczny wraz z dokumentacją fotograficzną został wysłany do laboratorium National Transportation Safety Board (NTSB).

Fot. 13 Uszkodzony przewód hydrauliczny wypuszczania podwozia samolotu SP-LPC.

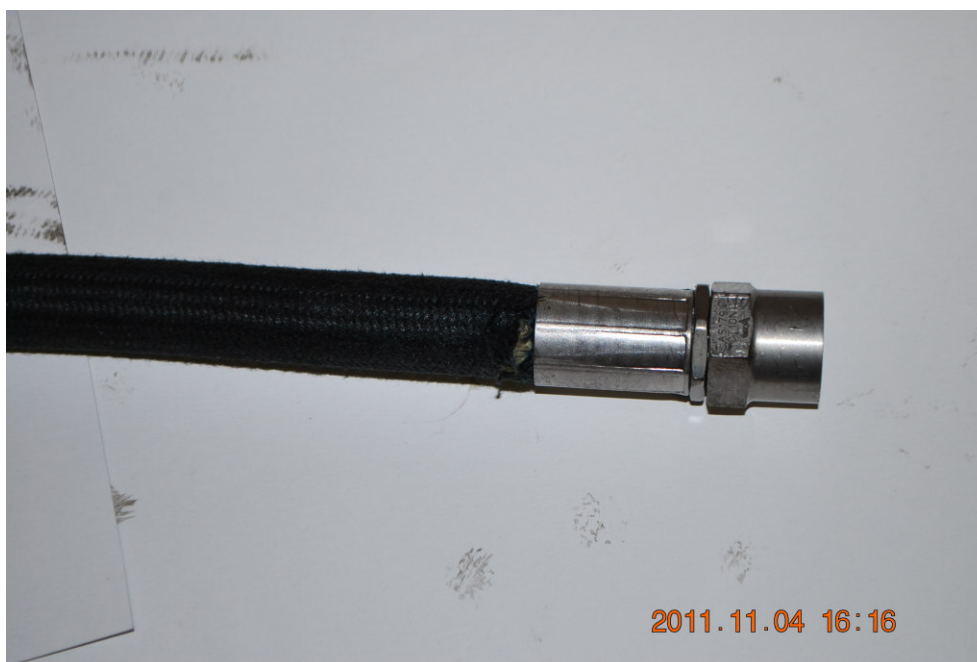
Fot. 14 Uszkodzenie przewodu hydraulicznego wypuszczania podwozia samolotu SP-LPC.

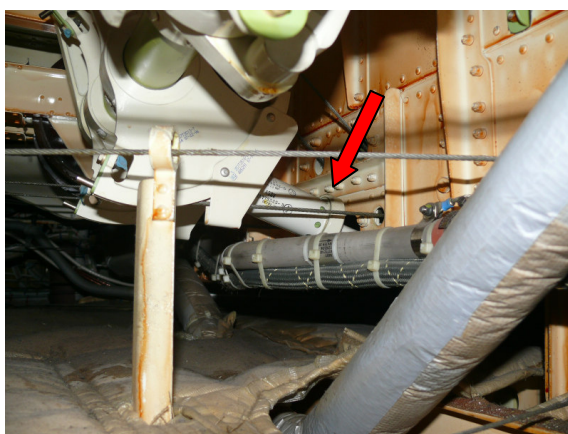
Dokonano inspekcji wizualnej poszczególnych elementów alternatywnego systemu wypuszczania podwozia. Stan wszystkich ograniczników (sygnalizatorów) przeciążeń tego systemu nie wykazywał wystąpienia przeciążeń (NLG/MLG LOAD LIMITERS).

Fot. 15 Ogranicznik przeciążeniowy alternatywnego systemu wypuszczania przedniego podwozia głównego.

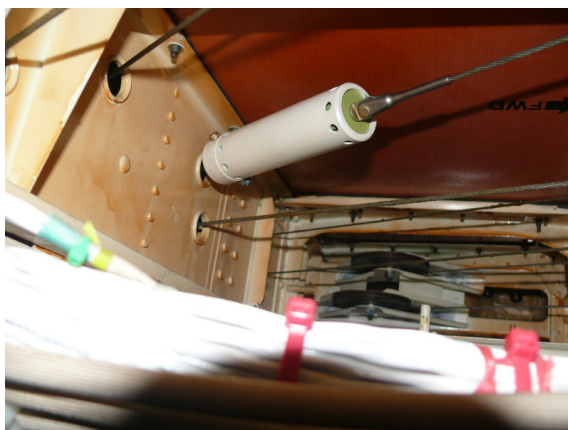
Fot. 16 Ogranicznik przeciążeniowy alternatywnego systemu wypuszczania lewego podwozia głównego.

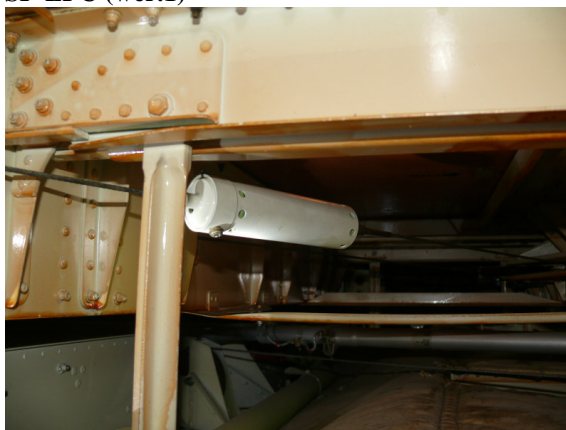
Fot. 17 Ogranicznik przeciążeniowy alternatywnego systemu wypuszczania prawego podwozia głównego.

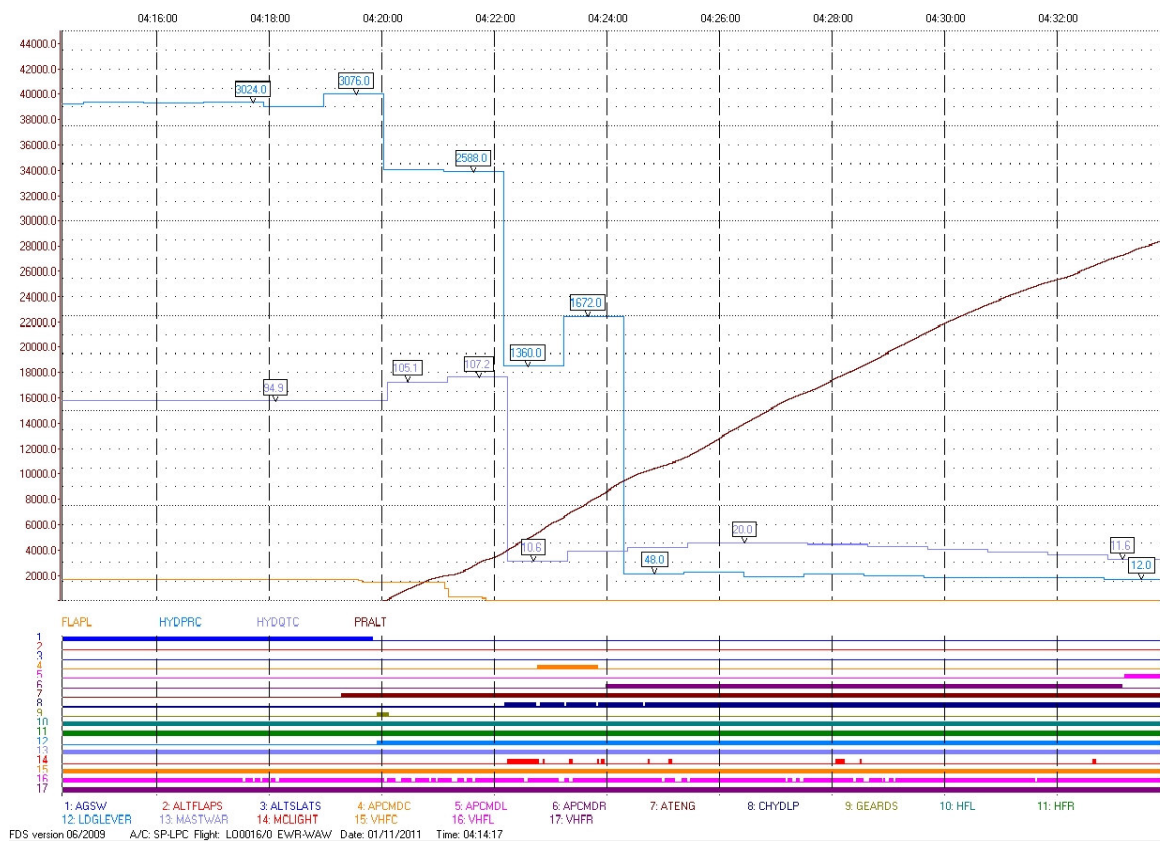
04:21:51 – klapy w pozycji 0,
04:22:11 – sygnalizacja niskiego ciśnienia w instalacji hydraulicznej centralnej, wysokość barometryczna PRALT=3852[ft], masa całkowita samolotu GW=162.57[t], punkt geograficzny N40 48 42, W74 5 17

04:22:14 – spadek ilości płynu hydraulicznego w instalacji centralnej HYD QTC =10.6 [%] (parametr rejestrowany co minutę)
04:36:28 – zajęcie poziomu przelotowego FL310,

Spadek ciśnienia w instalacji hydraulicznej centralnej po starcie samolotu SP-LPC na podstawie FDR.
