**MINISTERSTWO TRANSPORTU,  
BUDOWNICTWA I GOSPODARKI MORSKIEJ  
PAŃSTWOWA KOMISJA BADANIA WYPADKÓW LOTNICZYCH**

**1006/12**

**RAPORT KOŃCOWY  
Z BADANIA POWAŻNEGO INCYDENTU LOTNICZEGO**

Samolot kategorii Specjalnej Jak-12M znaki rozp. SP-AWK, zastrzałowy grzbietopłat o konstrukcji metalowej z pokryciem z tkaniny, ze stałym podwoziem z kółkiem ogonowym, napędzany gwiazdowym, chłodzonym powietrzem gaźnikowym silnikiem tłokowym AI-14R (260KM/191kW), MTOW 1450 kg, nr fabr. 169665, rok produkcji: 1959. Właściciel i użytkownik: Aeroklub „Orląt” w Dęblinie.

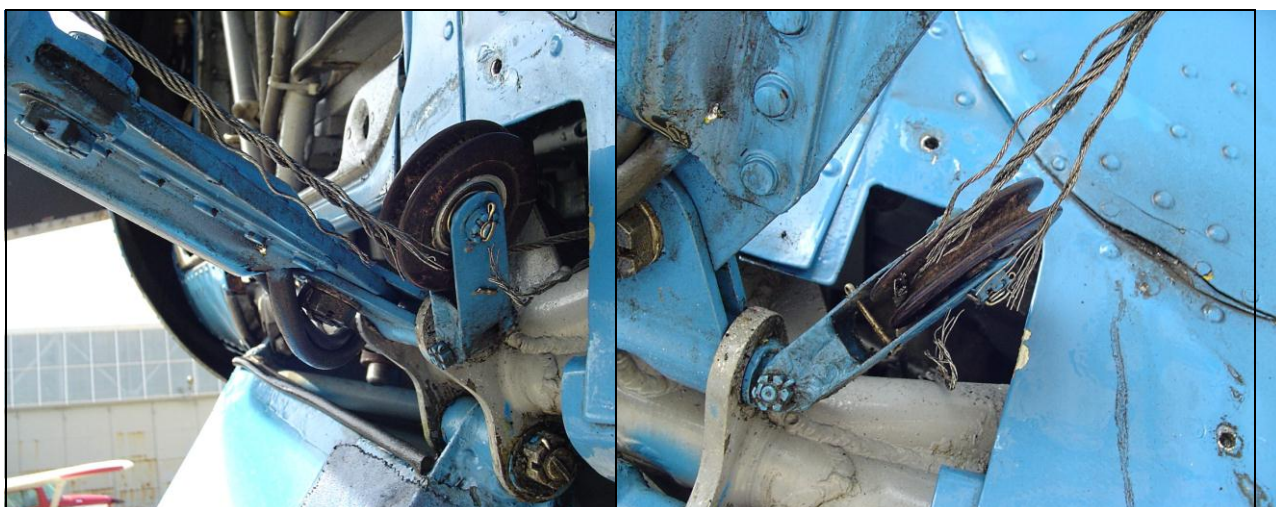
Dwa zdjęcia zniszczonej linki sterowania lotką na rolce przy dolnym węźle mocowania lewego zastrzału skrzydłowego [fot. Aeroklub „Orląt” w Dęblinie].

Trwałość linek układu sterowania w samolocie Jak-12M nie jest ograniczona, a ich użytkowanie odbywa się według stanu technicznego. Sprawdzanie rolek układu sterowania, podczas którego można wykryć zjawisko uszkodzenia linki na rolce, jest przewidziane do wykonywania co 50 godzin lotu, zgodnie z obowiązującą Instrukcją Obsługi Technicznej, zatwierdzoną 17.09.2001 r. Ponieważ od ostatniego przeglądu (100-godzinnego), obejmującego tę czynność samolot wylatał dopiero 19h58', **pojawia się uzasadniona wątpliwość co do jakości wykonania tego przeglądu**, gdyż początki pęknięcia drutów w pokrętkach linki na rolce musiałyby zostać wtedy zauważone; ponadto zniszczeniu uległo sześć z siedmiu pokrętek, co zdaniem Komisji musiało trwać zdecydowanie dłużej niż niepełne 20 godzin. Ostatnie prace przeglądowe (obejmujące 100-godzinny przegląd płatowca, 200-godzinny przegląd silnika, 100-godzinny przegląd śmigła oraz Biuletyn powtarzalny SP-0003-2001-A) wykonane zostały przez obsługującą zazwyczaj ten samolot Zatwierdzoną Organizację Obsługową Part M podczęść F i dnia 03.07.2012 r. i wystawione zostało Poświadczenie Obsługi CRS Nr 93/2012, z ważnością na następne 50 godzin lotu.

Niewłaściwie wykonany przegląd rolek sterowania w ramach przeglądu 100-godzinnego, objętego Poświadczeniem Obsługi CRS Nr 93/2012.

- 1) Dla ULC: rozważyć możliwość wprowadzenia ograniczenia eksploatacji linek układu sterowania w samolotach kategorii specjalnej Jak-12A, Jak-12M i PZL-101A Gawron na racjonalnym poziomie cykli lotu, godzin lotu lub czasu stosowania, wynikającym z wieloletniego doświadczenia. Proponowany termin realizacji: do końca 2012 r.
- 2) Dla ULC: rozważyć, ze względu na rosnące zużycie eksploatacyjne, zasadność wprowadzenia i zakres dodatkowych przeglądów technicznych samolotów kategorii specjalnej Jak-12A, Jak-12M i PZL-101A Gawron po każdym sezonie lotnym. Proponowany termin realizacji: do końca 2012 r.
