MINISTERSTWO TRANSPORTU,
BUDOWNICTWA i GOSPODARKI MORSKIEJ
Państwowa Komisja Badania Wypadków Lotniczych

Dot. zdarzenia nr: 1007/12

UCHWAŁA

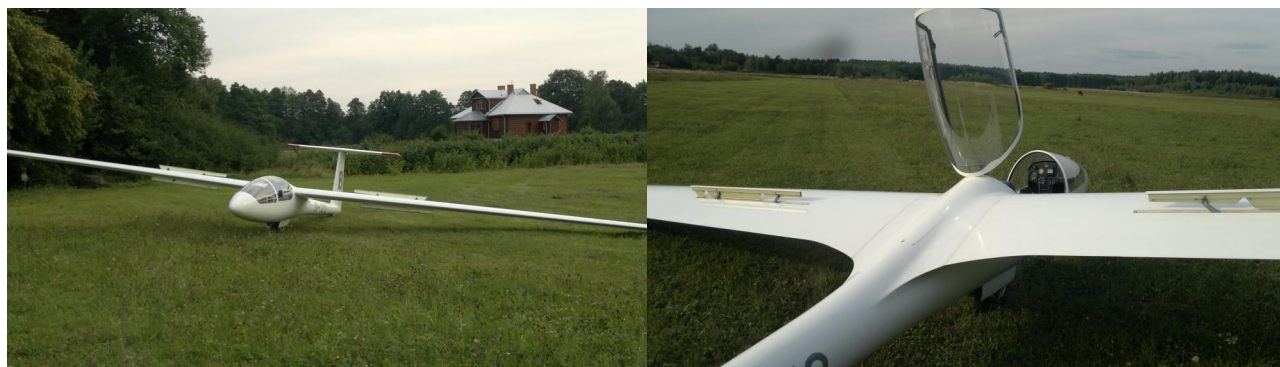
Wkołowanie podczas dobiegu na niewidoczną z powietrza nierówność terenową co spowodowało wybicie szybowca i znaczne wydłużenie dobiegu oraz konieczność wykonania tzw. „cyrkla” w celu zapobieżenia zderzenia ze ścianą lasu kończącą wybraną do lądowania łąkę.

Fot. 1 Miejsce lądowania szybowca

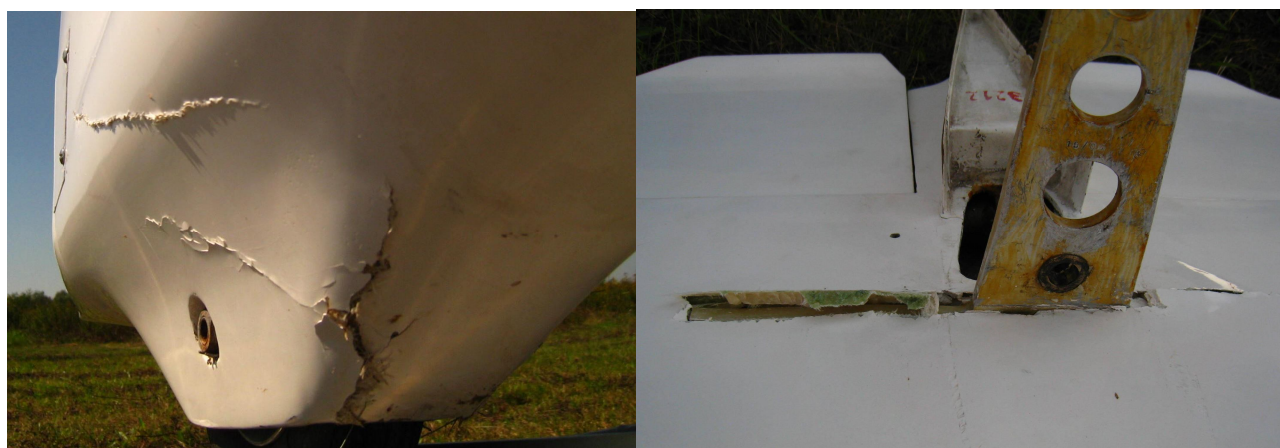
Na prostej zorientował się, że utrzymuje zbyt dużą prędkość i starał się ją zredukować ślizgiem. Po przyziemieniu odbił się od poprzecznego wybrzuszenia na łące, co spowodowało, że znalazł się ponownie w powietrzu, a odległość od ściany lasu kończącej wybraną do lądowania łąkę od strony południowej gwałtownie malała. Aby uniknąć zderzenia z drzewami zmienił kierunek dobiegu w prawą stronę i ostatecznie wykonał cyrkiel doprowadzając do zatrzymania się szybowca na 20 m przed ścianą lasu. W wyniku tego nastąpiło uszkodzenie struktury szybowca: przejście rury kadłubowej w statecznik pionowy, statecznik poziomy oraz prawa lotka.

Fot. 2 Uszkodzenia belki ogonowej oraz statecznika poziomego
