**MINISTERSTWO TRANSPORTU,
BUDOWNICTWA I GOSPODARKI MORSKIEJ
PAŃSTWOWA KOMISJA BADANIA WYPADKÓW LOTNICZYCH**

1180/12

RAPORT KOŃCOWY

- samolot typu Morane MS893A, o znakach rejestracyjnych SP-DAS, rok produkcji 1967 r. Producent Socata – Francja, właściciel prywatny, użytkownik statku powietrznego – Aeroklub Częstochowski.

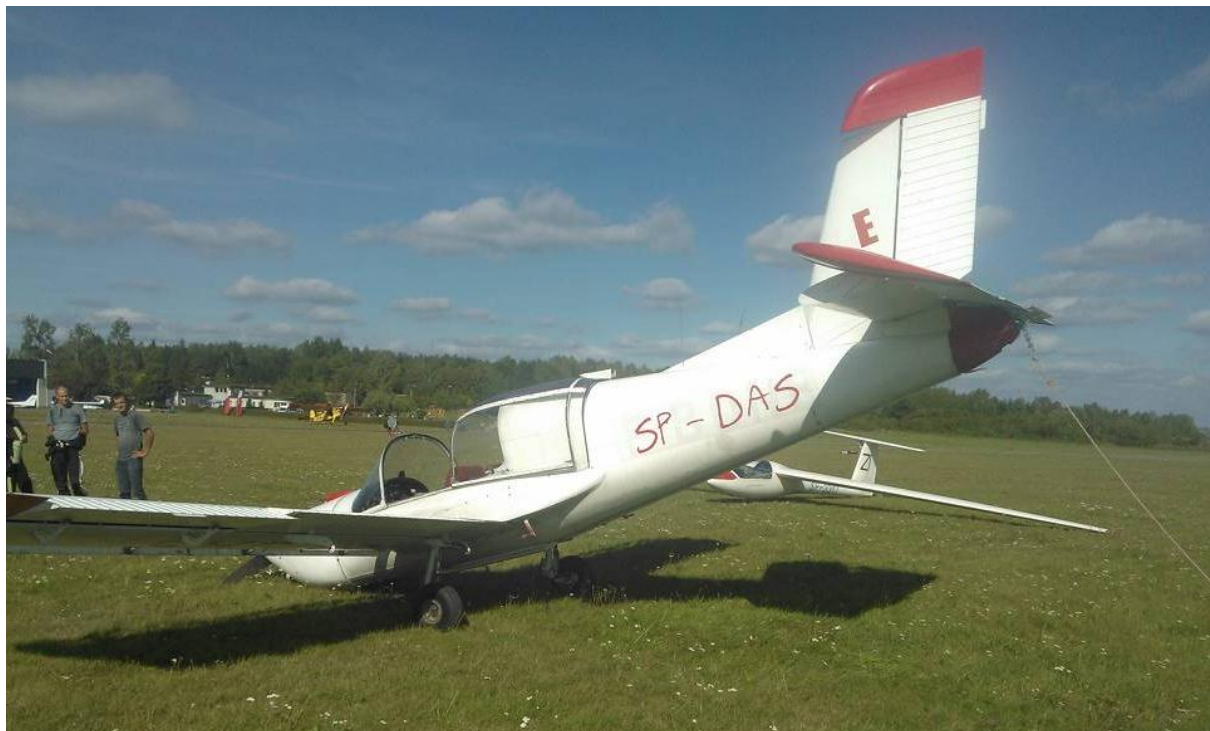
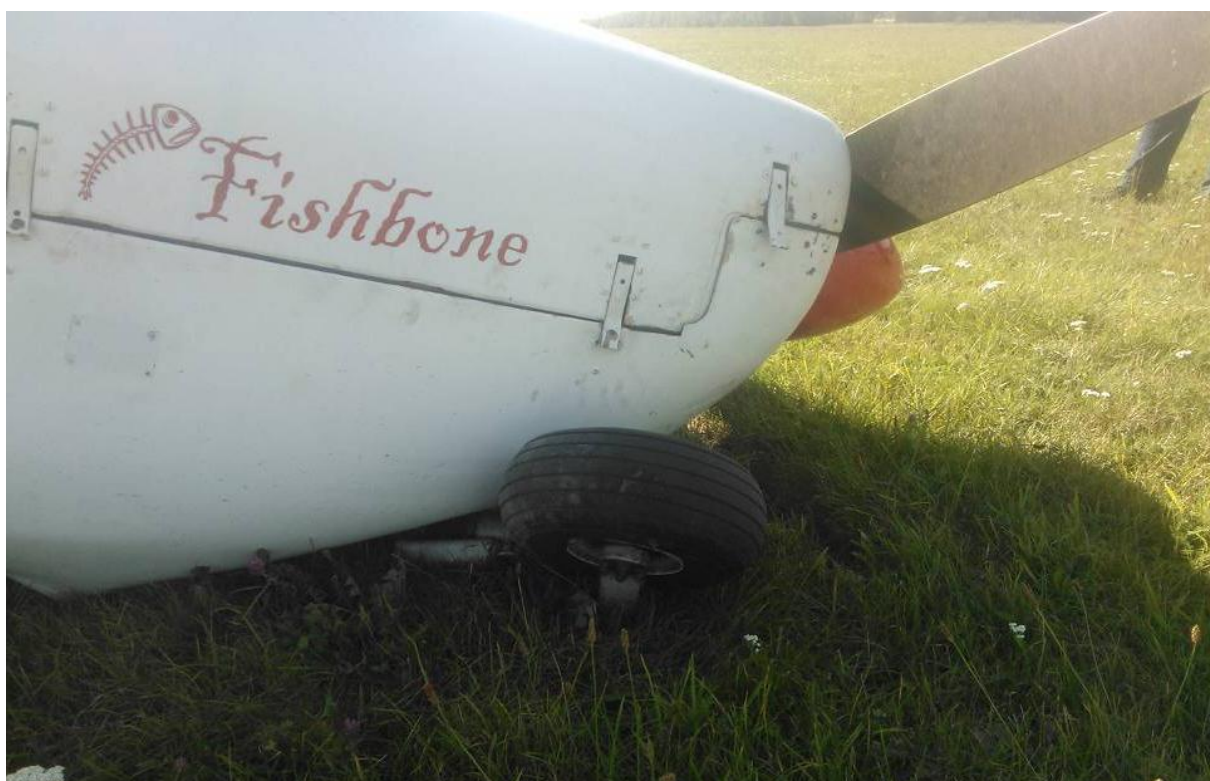
Pilot po zakończonym dobiegu wykonał zakręt w prawo o 90° i opuścił pas lądowania. Zatrzymał samolot w pobliżu szybowca i wyłączył silnik. W tym momencie nastąpiło złamanie przedniej goleni w okolicy węzła z zastrzałami podpierającymi rurę główną goleni. Samolot oparł się na dolnej osłonie silnika. Szczegóły uszkodzeń pokazano na zdjęciach poniżej.

Ekspertyza metalograficzna przelomu rur goleni wykazała, że materiał rur goleni (głównej i zastrzałów) ma prawidłową strukturę martenzytu odpuszczonego. Pęknięcia rur występują w miejscu połączeń spawanych i poza nimi. Fraktografia pęknięcia wykazała, że przelom składa się z dwóch obszarów – odkształconego plastycznie i doraźnego. Obecność przelomu zmęczeniowego świadczy o etapowym rozwoju pęknięcia zainicjowanego w obszarze strefy wpływu ciepła złącza spawanego. Pęknięcie rury goleni zostało zainicjowane w wyniku przekroczenia dopuszczalnych naprężeń. Zdaniem Komisji mogło to nastąpić na skutek dynamicznego obciążenia goleni przedniej w bliżej nieokreślonej przeszłości. Pęknięcie rozwijało się bez widocznych objawów aż momentu kiedy po prawidłowym lądowaniu i dobiegu zespół rur goleni uległ dezintegracji.

15. **Przyczyna zdarzenia:** *dezintegracja goleni przedniej, w rejonie węzła spawanego z zastrzałami podpierającymi rurę główną goleni, na skutek zmęczenia materiału.*
