**MINISTERSTWO TRANSPORTU,
BUDOWNICTWA I GOSPODARKI MORSKIEJ
PAŃSTWOWA KOMISJA BADANIA WYPADKÓW LOTNICZYCH**

1180/12

RAPORT KOŃCOWY

**z badania zdarzenia lotniczego statku powietrznego
o maksymalnym ciężarze startowym nie przekraczającym 2250 kg***

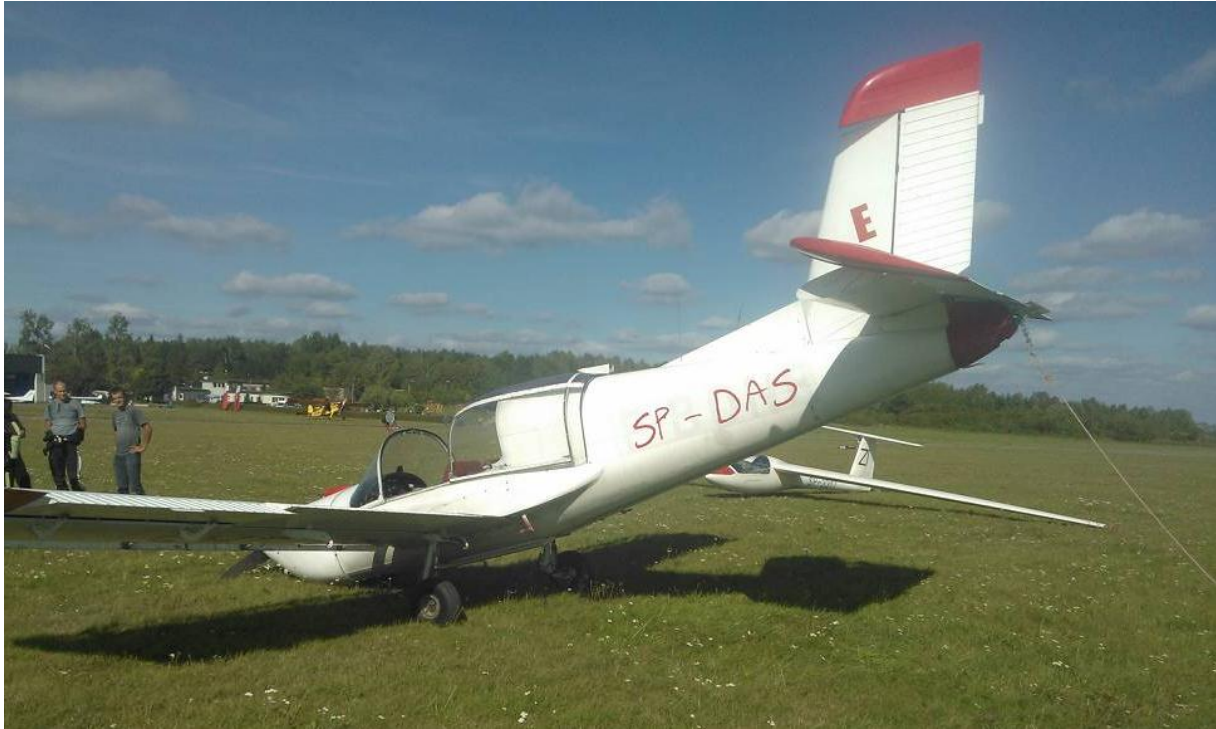
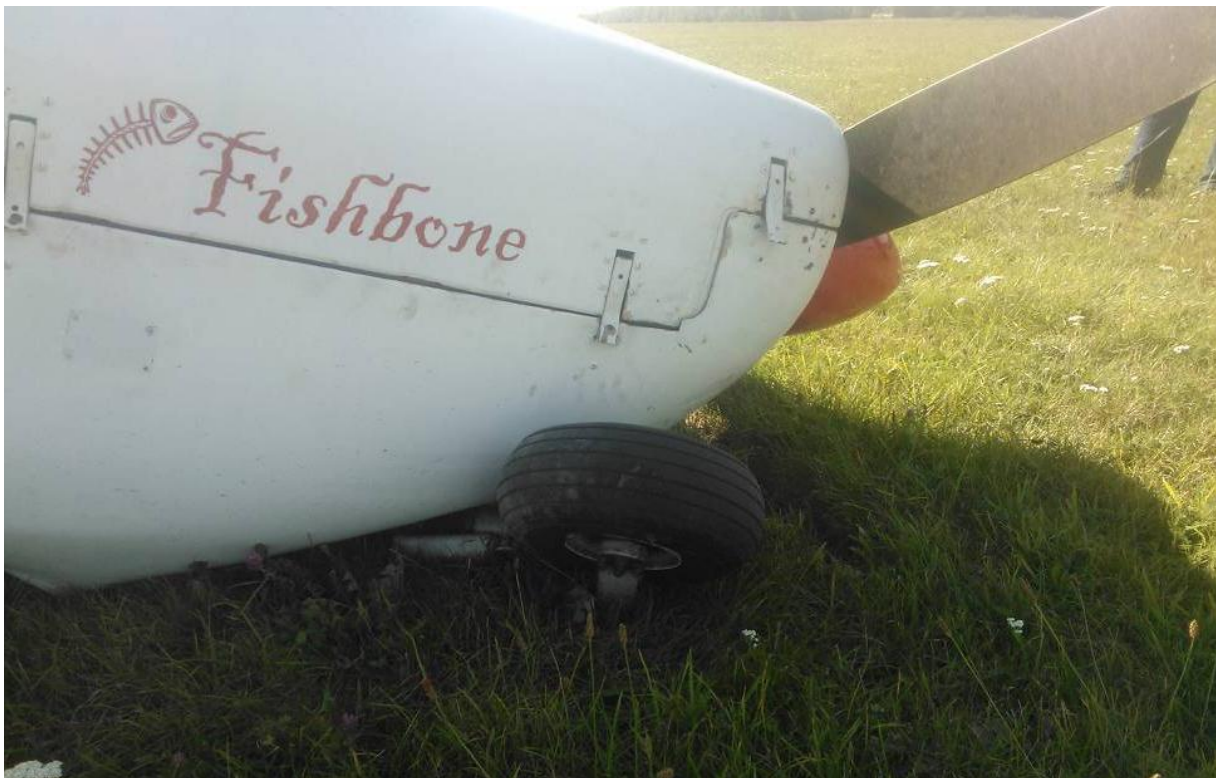
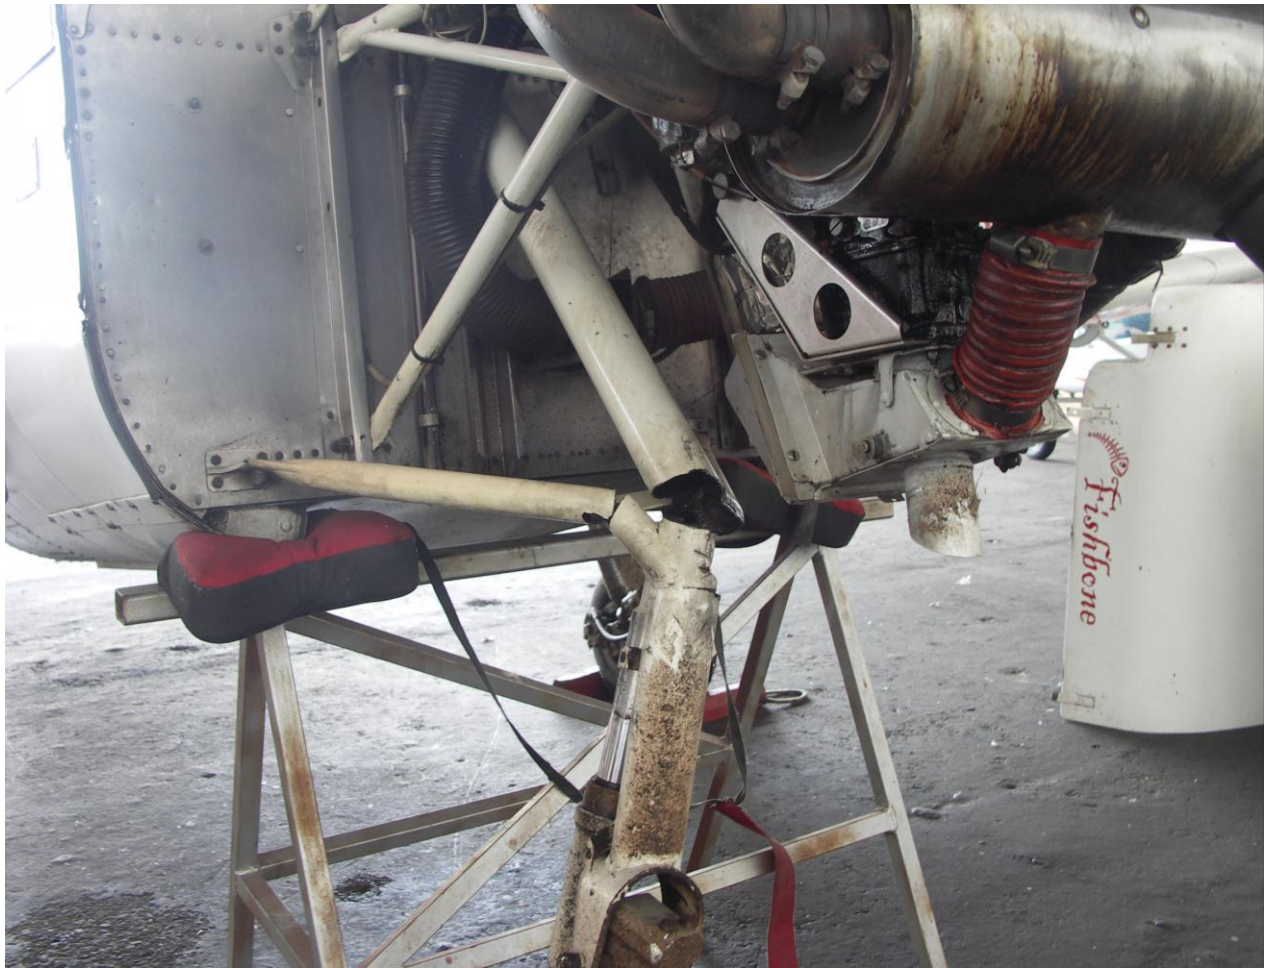
Pilot po zakończonym dobiegu wykonał zakręt w prawo o 90° i opuścił pas lądowania. Zatrzymał samolot w pobliżu szybowca i wyłączył silnik. W tym momencie nastąpiło złamanie przedniej goleni w okolicy węzła z zastrzałami podpierającymi rurę główną goleni. Samolot oparł się na dolnej osłonie silnika. Szczegóły uszkodzeń pokazano na zdjęciach poniżej.

Ekspertyza metalograficzna przelomu rur goleni wykazała, że materiał rur goleni (głównej i zastrzałów) ma prawidłową strukturę martenzytu odpuszczonego. Pęknięcia rur występują w miejscu połączeń spawanych i poza nimi. Fraktografia pęknięcia wykazała, że przelom składa się z dwóch obszarów – odkształconego plastycznie i doraźnego. Obecność przelomu zmęczeniowego świadczy o etapowym rozwoju pęknięcia zainicjowanego w obszarze strefy wpływu ciepła złącza spawanego. Pęknięcie rury goleni zostało zainicjowane w wyniku przekroczenia dopuszczalnych naprężeń. Zdaniem Komisji mogło to nastąpić na skutek dynamicznego obciążenia goleni przedniej w bliżej nieokreślonej przeszłości. Pęknięcie rozwijało się bez widocznych objawów aż momentu kiedy po prawidłowym lądowaniu i dobiegu zespół rur goleni uległ dezintegracji.

15. **Przyczyna zdarzenia:** *dezintegracja goleni przedniej, w rejonie węzła spawanego z zastrzałami podpierającymi rurę główną goleni, na skutek zmęczenia materiału.*
