MINISTERSTWO TRANSPORTU,
BUDOWNICTWA i GOSPODARKI MORSKIEJ
Państwowa Komisja Badania Wypadków Lotniczych

Dot. zdarzenia nr: 1347/12

UCHWAŁA

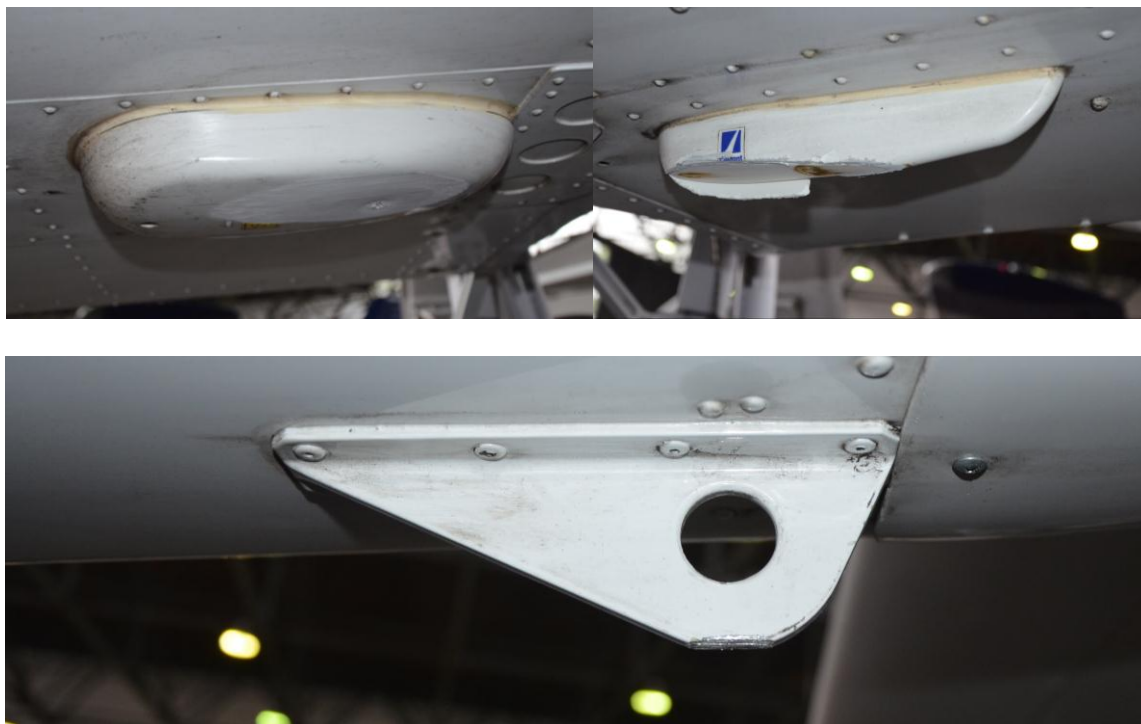
W ramach egzaminu przed Lotniczą Komisją Egzaminacyjną na licencję pilota samolotowego zawodowego CPL(A) wraz z uprawnieniem IR(A), pilot egzaminowany wykonywał podejście VOR/DME na lotnisko Łódź Lublinek (EPLL). W trakcie podejścia do lądowania, egzaminowany pilot nie wypuścił podwozia, co nie zostało zauważone przez egzaminatora. Odczytanie listy kontrolnej „*before landing check list*”, w której zawarte jest, między innymi, sprawdzenie konfiguracji samolotu przed lądowaniem, nie spowodowało wykrycia niepoprawnej konfiguracji samolotu. W końcowej fazie podejścia (na wyrównaniu) egzaminator widząc nienaturalnie niskie położenie samolotu względem drogi startowej podjął decyzję o przerwaniu lądowania i odejściu na drugi krąg przejmując jednocześnie sterowanie samolotem. Samolot odleciał na lotnisko bazowania, gdzie bez problemu wykonał lądowanie. Po lądowaniu został poddany oględzinom, które wykazały, iż w trakcie manewru odejścia na drugi krąg w EPLL nastąpiło zetknięcie anten oraz elementów kotwiczenia samolotu zabudowanych na spodzie kadłuba z powierzchnią drogi startowej w wyniku czego zostały one nieznacznie uszkodzone. Według oświadczenia załogi samolotu nie spowodowało to nieprawidłowej pracy radiostacji pokładowych i innych systemów samolotu.

Ominięcie przez pilota czynności wypuszczenia podwozia przed lądowaniem oraz niestaranne wykonanie listy kontrolnej „*before landing check list*”.

- 2) wykonywanie podejścia do lądowania pod słońce co mogło utrudnić odczytanie wskazań lampek sygnalizujących wypuszczenie podwozia (samolot nie był wyposażony w zasłonki przeciwsłoneczne).

Fot. 1 Zdjęcia uszkodzeń elementów na spodniej części kadłuba (fot. przekazane przez zgłaszającego zdarzenie)

- 1) Przeprowadzono szkolenie z personelem latającym na samolocie TECNAM P2006T informując o zdarzeniu.
- 2) powiadomiono producenta samolotu o zdarzeniu, sugerując zamontowanie zasłonek przeciwsłonecznych dla załogi.
