## RAPORT KOŃCOWY

### Poważny incydent nr: 185/12

**Niebezpieczne zbliżenie pomiędzy samolotami:**

**w dniu 16 marca 2012 roku**

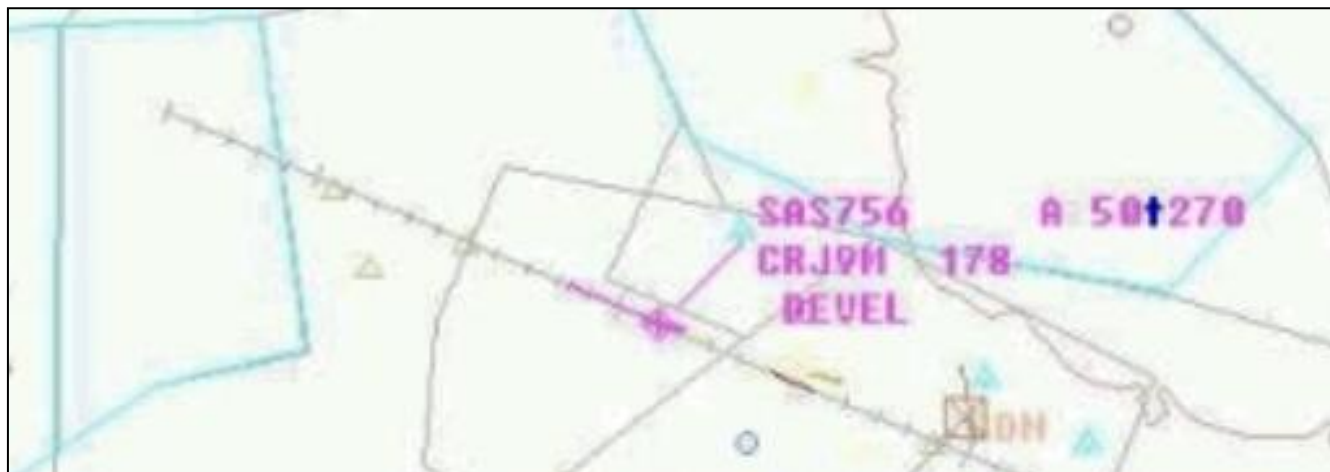
Godz. 09:44:00 – KRL zezwolił załodze CRJ9 na wznoszenie do FL270 po trasie DAR-DEVEL.

*Zrzut ze wskaźnika radarowego systemu Pegasus 21*

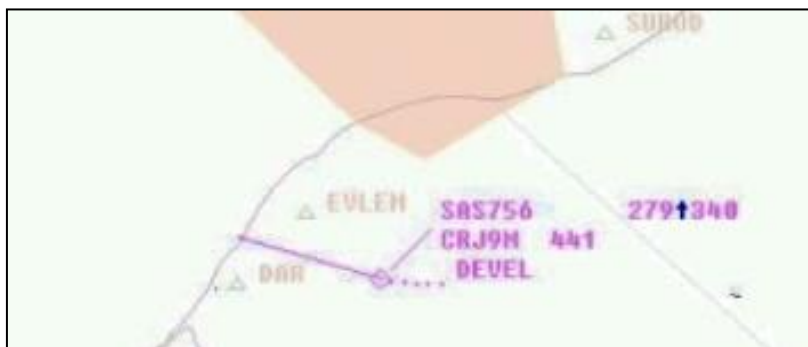
Godz. 09:55:01 – KRL APP EPGD poinformował nie stosując obowiązującej frazeologii proceduralnej koordynatora ACC Warszawa – sektor G o samolocie CRJ9: **"SAS 340 dostał od Szweda"**.

Zrzut ze wskaźnika radarowego systemu Pegasus 21

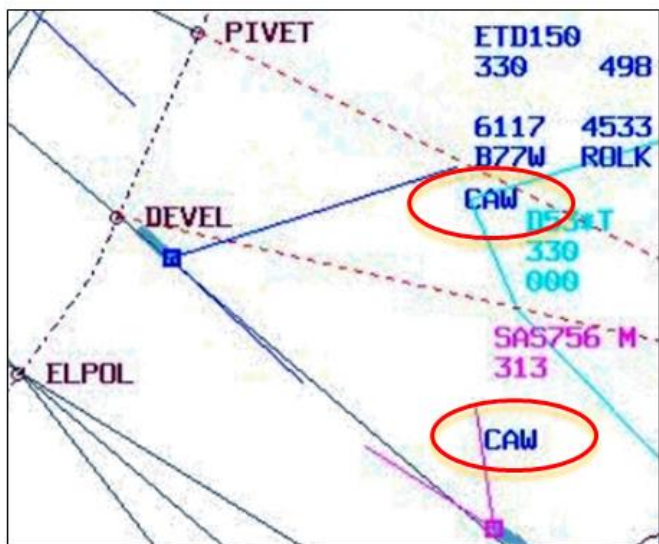
Godz. 09:56:50 – system AMS2000+ wygenerował alert STCA: **CAW** dla CRJ9 i B77W. KRL ACC Warszawa – sektor G nie zareagował na alert.

Zrzut ze wskaźnika radarowego systemu AMS 2000+

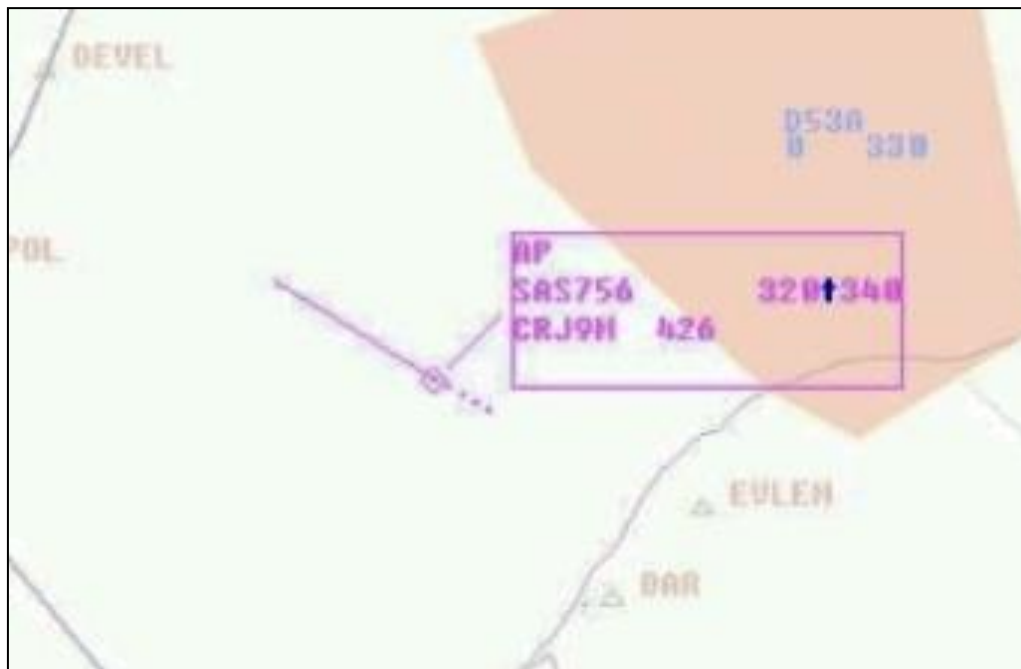
Godz. 09:57:20 – CRJ9 zgłosił RA ACAS (ostrzeżenie o ruchu kolizyjnym). KRL APP EPGD nie zrozumiał komunikatu i polecił załodze CRJ9 nawiązanie łączności z ACC Malmoe na częstotliwości 128,175MHz. Pilot powtórzył nakazniżania wygenerowany przez system ACAS. KRL APP EPGD potwierdził przyjęcie informacji.

Zrzut ze wskaźnika radarowego systemu Pegasus 21

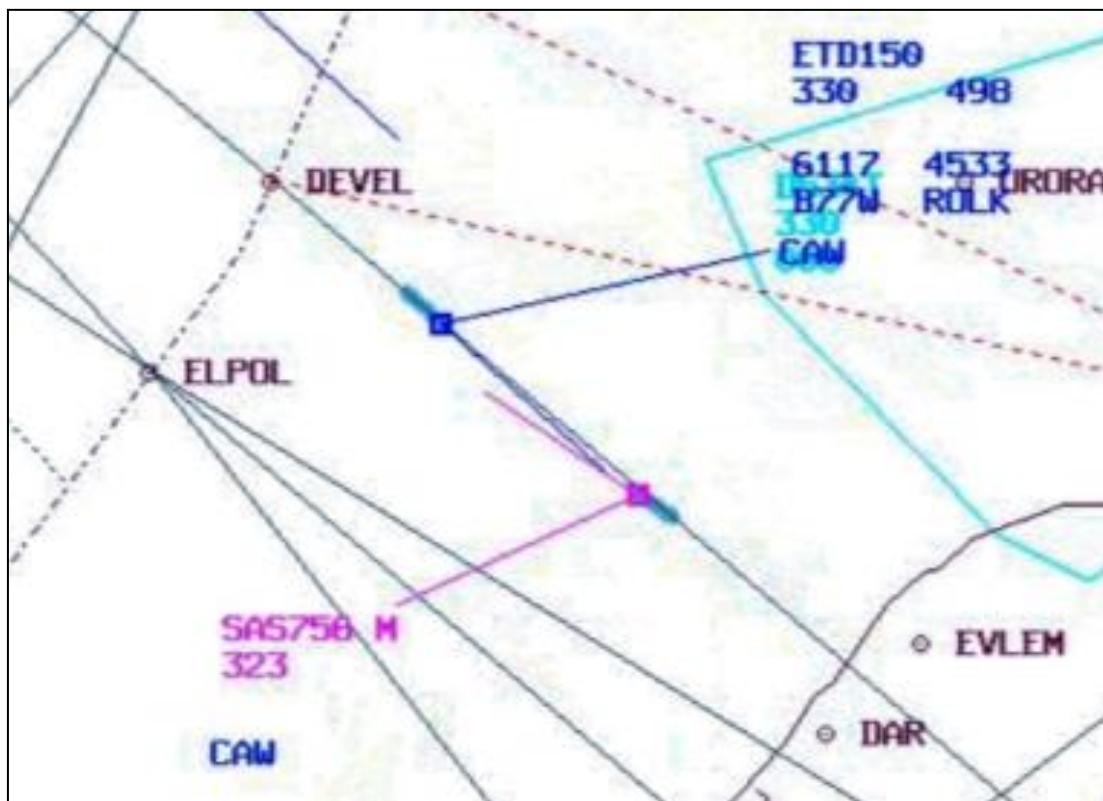
Godz. 09:57:30 – B77W zgłosił KRL ACC Warszawa – sektor G - TCAS RA i wzniósł się o 100 stóp. CRJ9 zatrzymał wznoszenie na FL323 po zgłoszeniu TCAS RA kontrolerowi APP EPGD.

Zrzut ze wskaźnika radarowego systemu AMS 2000+

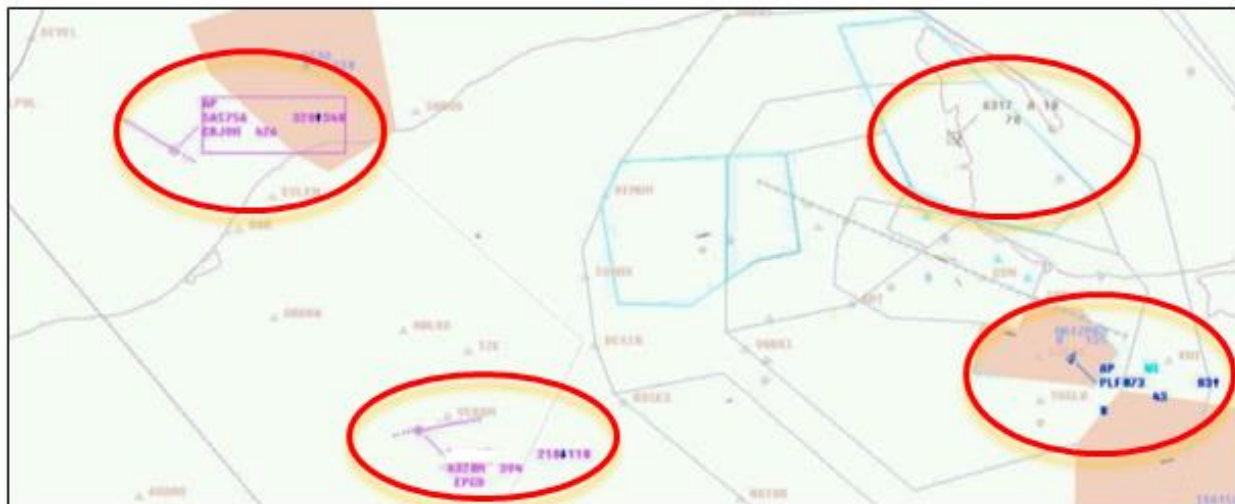
Godz. 09:59:00 – koordynator ACC Warszawa – sektor G - zapytał APP EPGD o powód zdarzenia. W odpowiedzi uzyskał informacje, że powodem było otrzymane zezwolenie z ACC Malmoe na wznoszenie do FL 340 oraz założony filtr w systemie radarowym Pegasus 21. Działanie filtra spowodowało, że na wskaźniku radarowym nie były zobrazowane samoloty wykonujące lot powyżej FL 270, które nie były opisane przez KRL APP EPGD.

Poniżej zrzut ze wskaźnika radarowego systemu Pegasus 21, na którym zobrazowane są tylko samolot CRJ9, samolot A320 lecący do EPGD i samolot wojskowy w TSA. Brak zobrazowania samolotu B77W.

2. Ograniczenia wprowadzone przez Krl APP EPGD do systemu radarowego Pegasus 21 uniemożliwiły wykrycie i wygenerowanie ostrzeżenia o sytuacji konfliktowej pomiędzy samolotami CRJ9 i B77W na wskaźniku kontrolera APP EPGD.

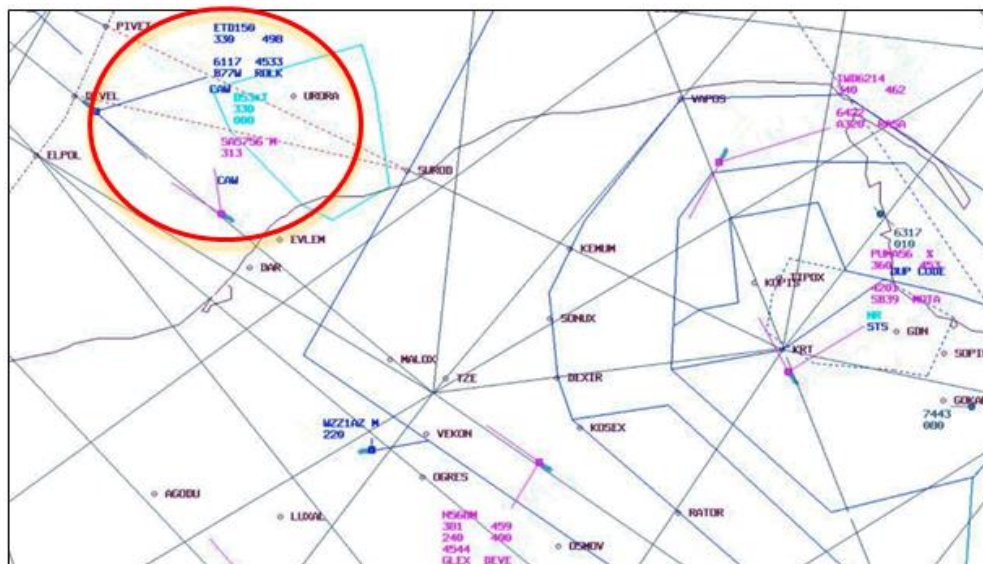
Zrzut ze wskaźnika radarowego systemu AMS 2000+, na którym zobrazowane są samoloty CRJ9 i B77W, samolot A320 lecący do EPGD i samolot wojskowy w TSA oraz inne samoloty powyżej FL270.

*Zrzut ze wskaźnika radarowego systemu AMS 2000+. Widoczne w czasie konfliktu samoloty: CRJ9 i B77W.*
