Dot. incydentu nr: 206/12

PAŃSTWOWEJ KOMISJI BADANIA WYPADKÓW LOTNICZYCH

Po rozpatrzeniu w dniu 25 marca 2015 r. przedstawionego przez Użytkownika raportu z badania zdarzenia lotniczego samolotu Diamond DA-20-C1 Eclipse, które miało miejsce 24 marca 2012 r. podczas startu z lotniska EPOM, działając w oparciu o **art. 5 ust. 3 rozporządzenia Parlamentu Europejskiego i Rady (UE) Nr 996/2010 w sprawie badania wypadków i incydentów w lotnictwie cywilnym oraz zapobiegania im oraz uchylającego dyrektywę 94/56/WE¹**, Państwowa Komisja Badania Wypadków Lotniczych podjęła decyzję o przyjęciu treści raportu i zakończeniu badania.

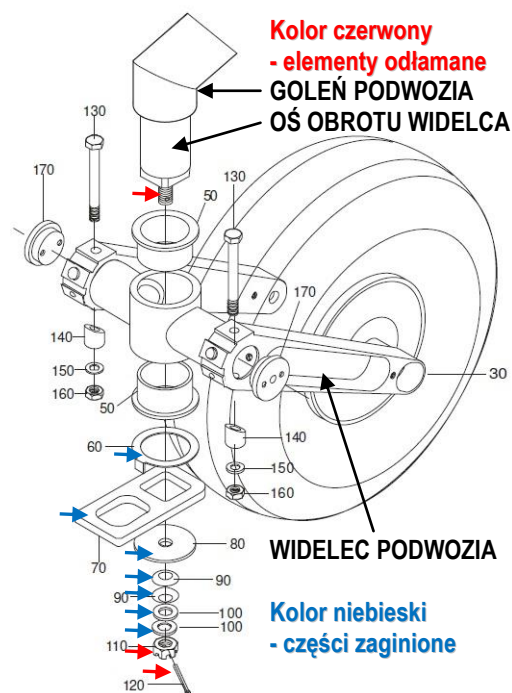
Stwierdzono uszkodzenie przedniego podwozia w postaci oddzielenia widelca wraz z kołem, lekkie wgniecenie spodu kadłuba po uderzeniu odpadającym kołem oraz starcie dolnej części goleni uszkodzonego podwozia przedniego wskutek tarcia o beton podczas lądowania. Stwierdzono, że odłamaniu uległa śruba (szpilka) węzła mocowania widelca z kołem na trzpieniu goleni. Nie odnaleziono części złącznych z uszkodzonego węzła mocowania, a silne starcie uszkodzonej powierzchni trzpienia goleni i tym samym zniszczenie powierzchni przełomu uniemożliwiło dokonanie dokładnej analizy przyczyny zdarzenia. Do chwili wystąpienia zdarzenia samolot wykonał 1489 lądowań, z czego ok. 6,3% na nawierzchni trawiastej; nie odnotowano twardych lądowań w trakcie eksploatacji samolotu. Po zdarzeniu dokonano oględzin i defektoskopii węzła mocowania widelca przedniego podwozia na drugim z użytkowanych samolotów tego samego typu. Stwierdzono obecność korozji na śrubie mocowania widelca, co może sugerować, iż jest ona jedną z przyczyn zdarzenia, obok możliwej wady materiałowej.

Mocowanie widelca z kołem do osi obrotu na goleni podwozia przedniego – zaznaczono elementy odłamane i zaginione części złączne [ilustracja zaczerpnięta z katalogu części zamiennych samolotu].

Najbardziej prawdopodobną przyczyną incydentu było zmęczeniowe pęknięcie gwintowanej części szpilki goleni podwozia przedniego.

- a) rozwiązanie konstrukcyjne, powodujące powstanie cech karbu na początku gwintu szpilki tuż przy jej wprowadzeniu w korpus goleni podwozia,
- b) rozwiązanie konstrukcyjne podwozia przedniego, powodujące tendencje do łatwego doprowadzenia do wężykowania koła, co w rezultacie doprowadza do szybszego rozregulowania mocowania widelca na goleni i zwiększenia obciążenia szpilki goleni podwozia przedniego,
- c) intensywne wykorzystywanie samolotu w procesie szkolenia, narażające strukturę na zwiększone obciążenia podczas lądowań szkolnych,
- d) kołowania po nierównych (trawiastych) nawierzchniach podczas eksploatacji.

- 1. Z przebiegiem zdarzenia zapoznano pilotów.
- 2. Po zdarzeniu dokonano oględzin i defektoskopii węzła mocowania widelca przedniego podwozia na drugim z użytkowanych samolotów tego samego typu, stwierdzając obecność korozji na śrubie mocowania widelca koła.
