**ALBUM ILUSTRACJI**  
**z wypadku samolotu ultralekkiego**  
**Aviasud Mistral OK-KUD10**  
**29 kwietnia 2012 r., Kamieńsk-Orla Góra**

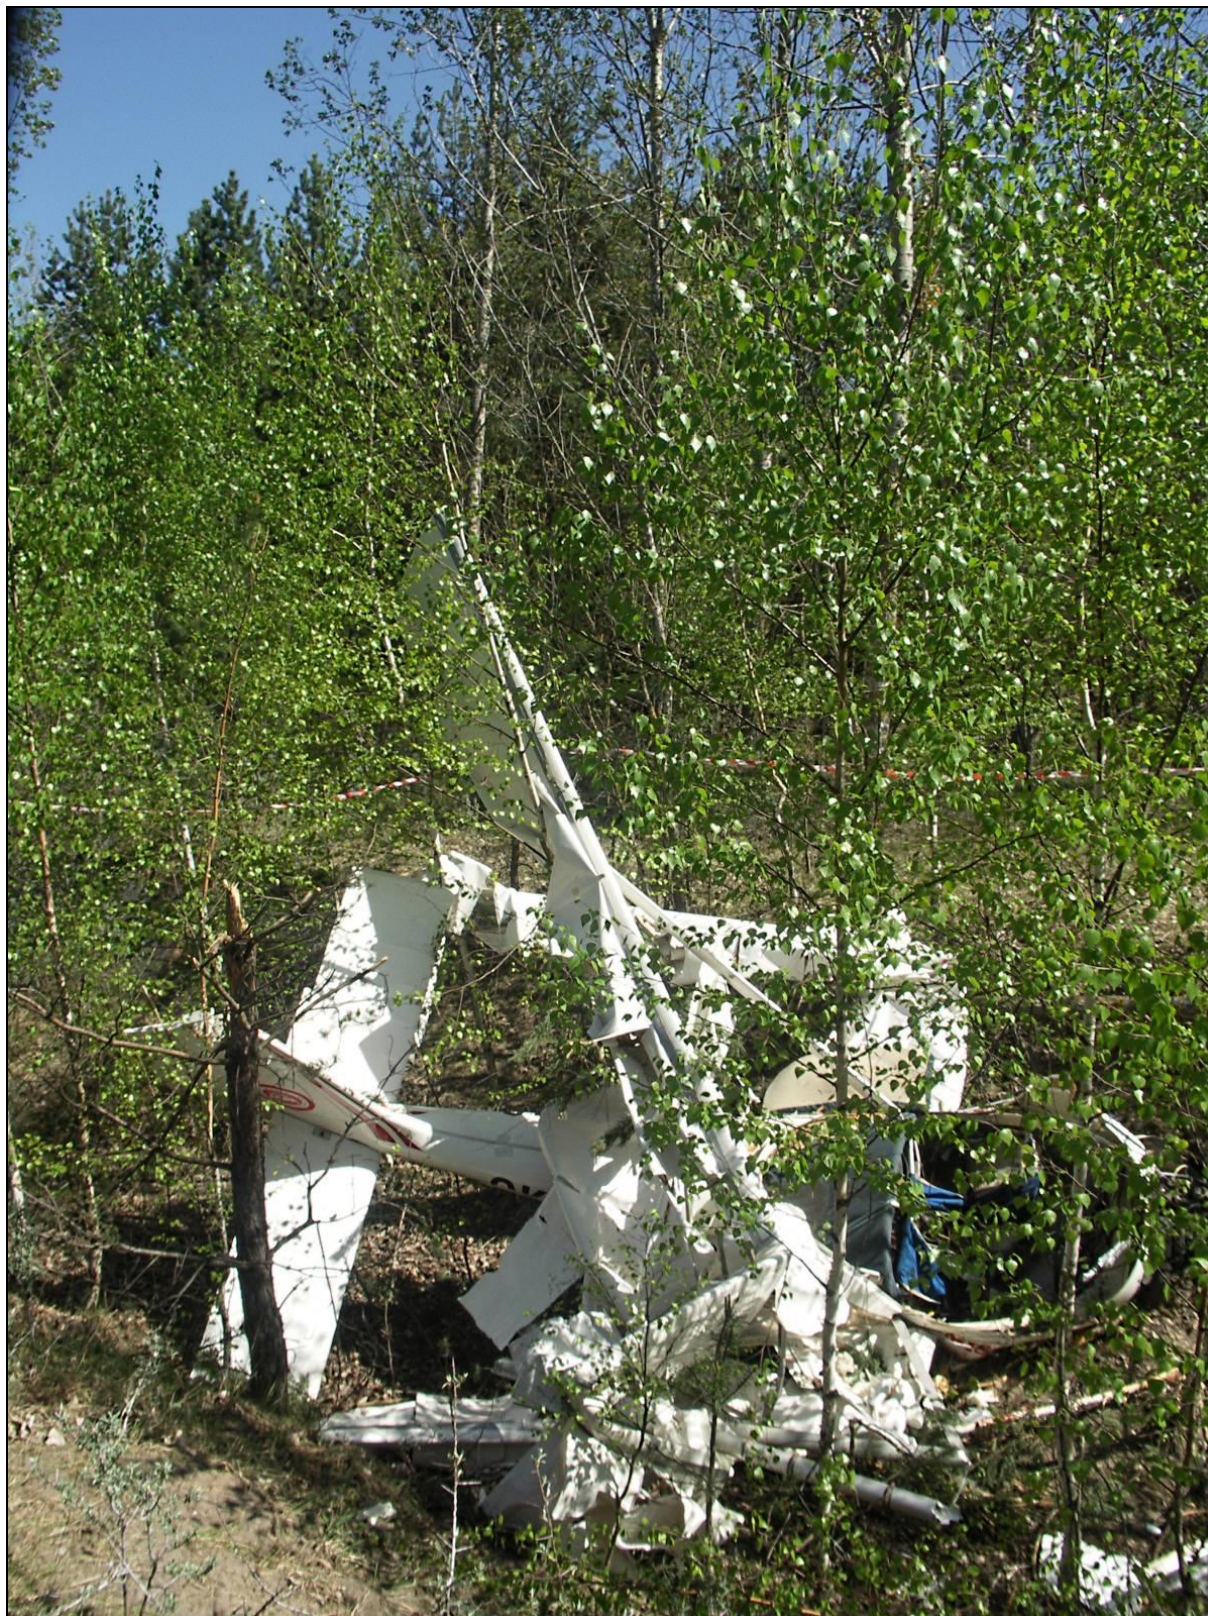
6 – Ogólny widok zniszczonego samolotu na miejscu wypadku [foto: KPP Radomsko].

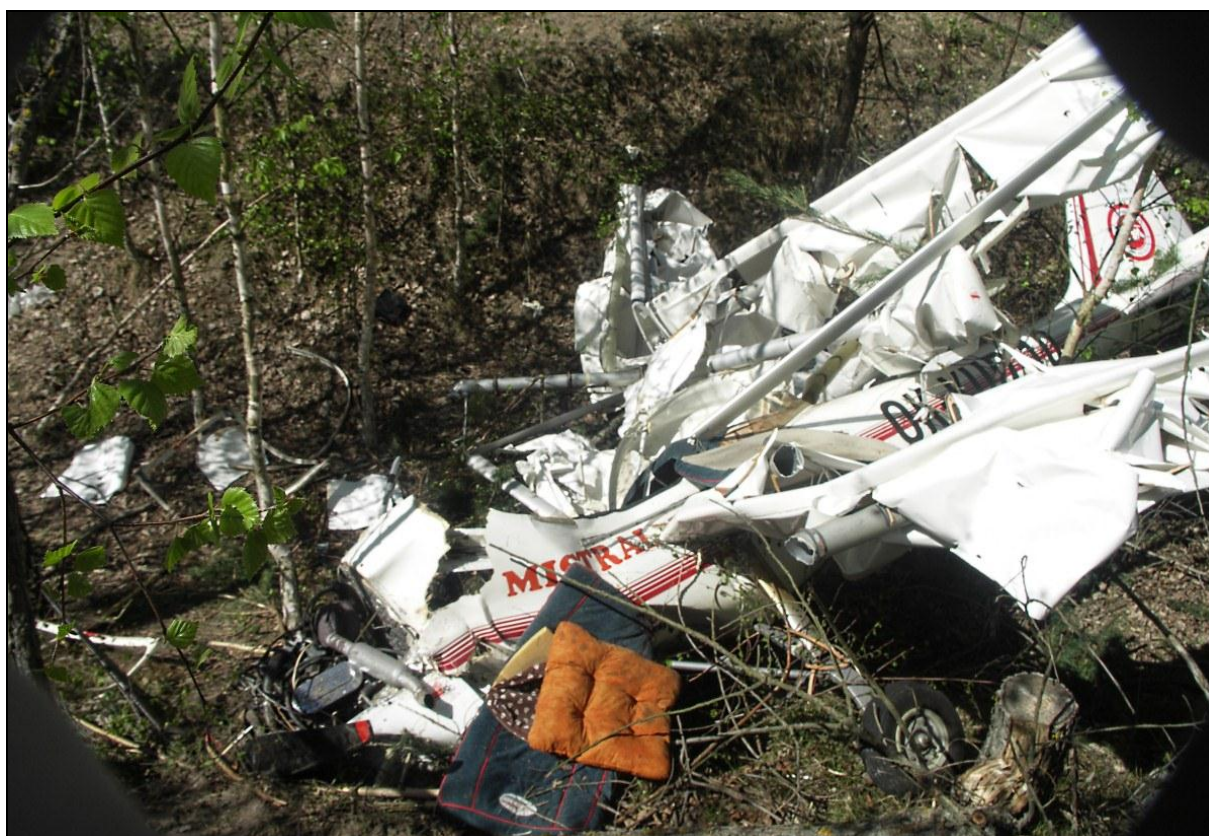
7 – Ogólny widok zniszczonego samolotu i drzew w jego pobliżu.

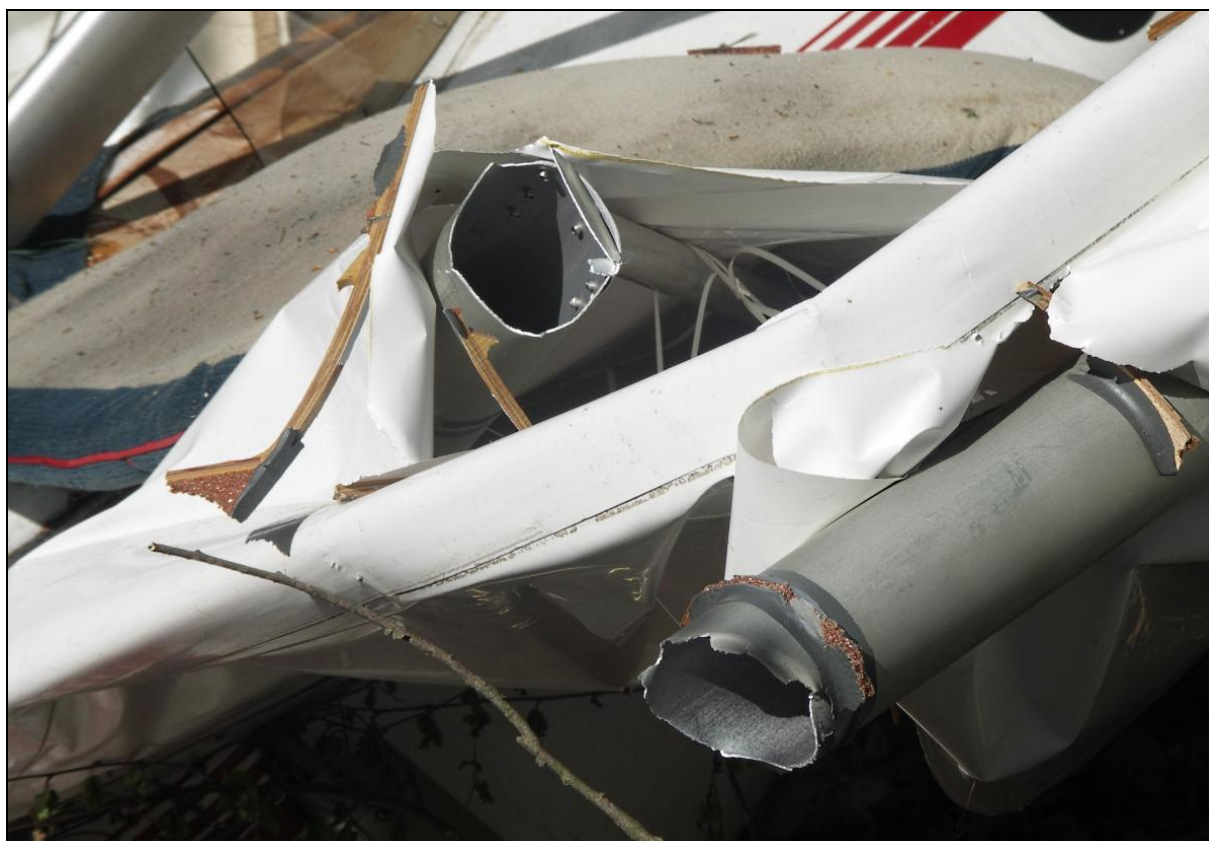
8 – Ogólny widok zniszczonego samolotu z lewej strony od przodu.

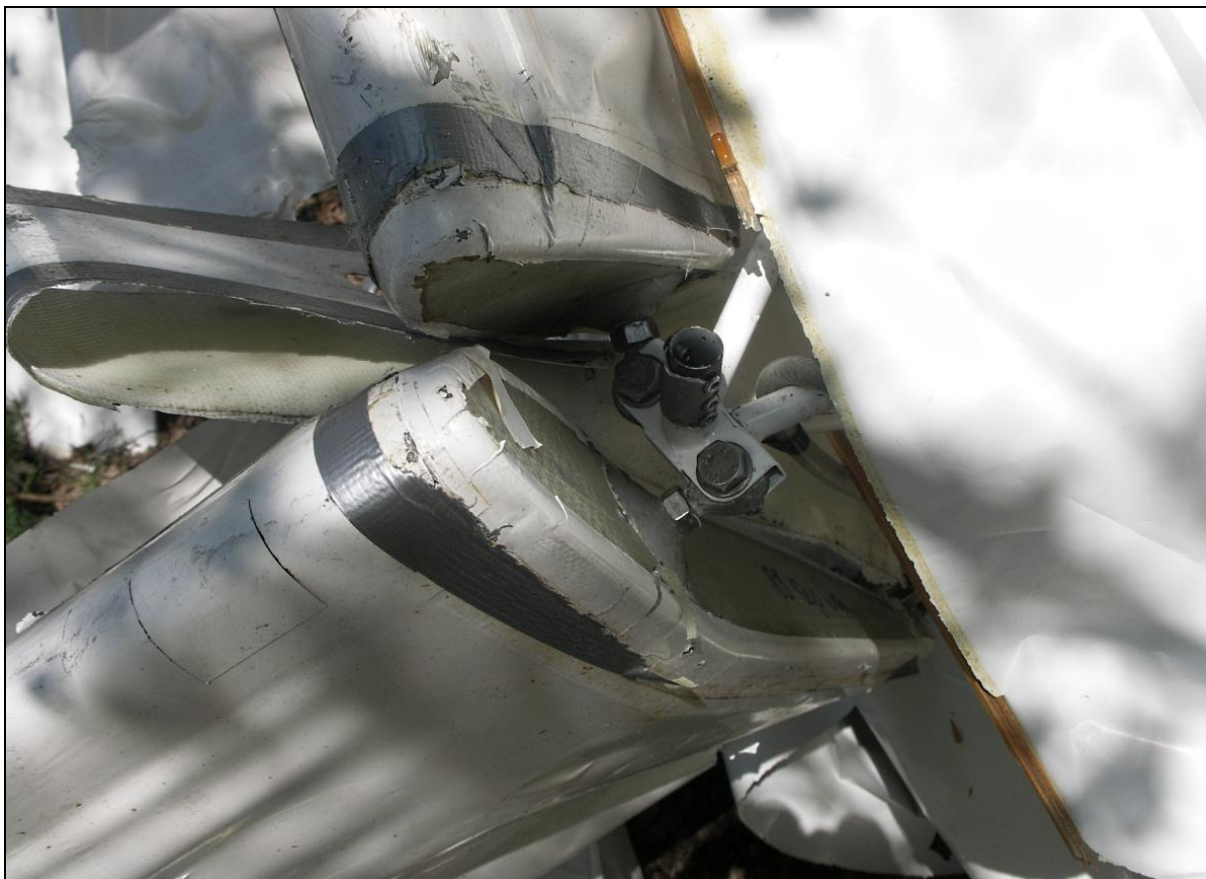
9 – Zbliżenie na jeden z przełomów dźwigara górnego skrzydła.

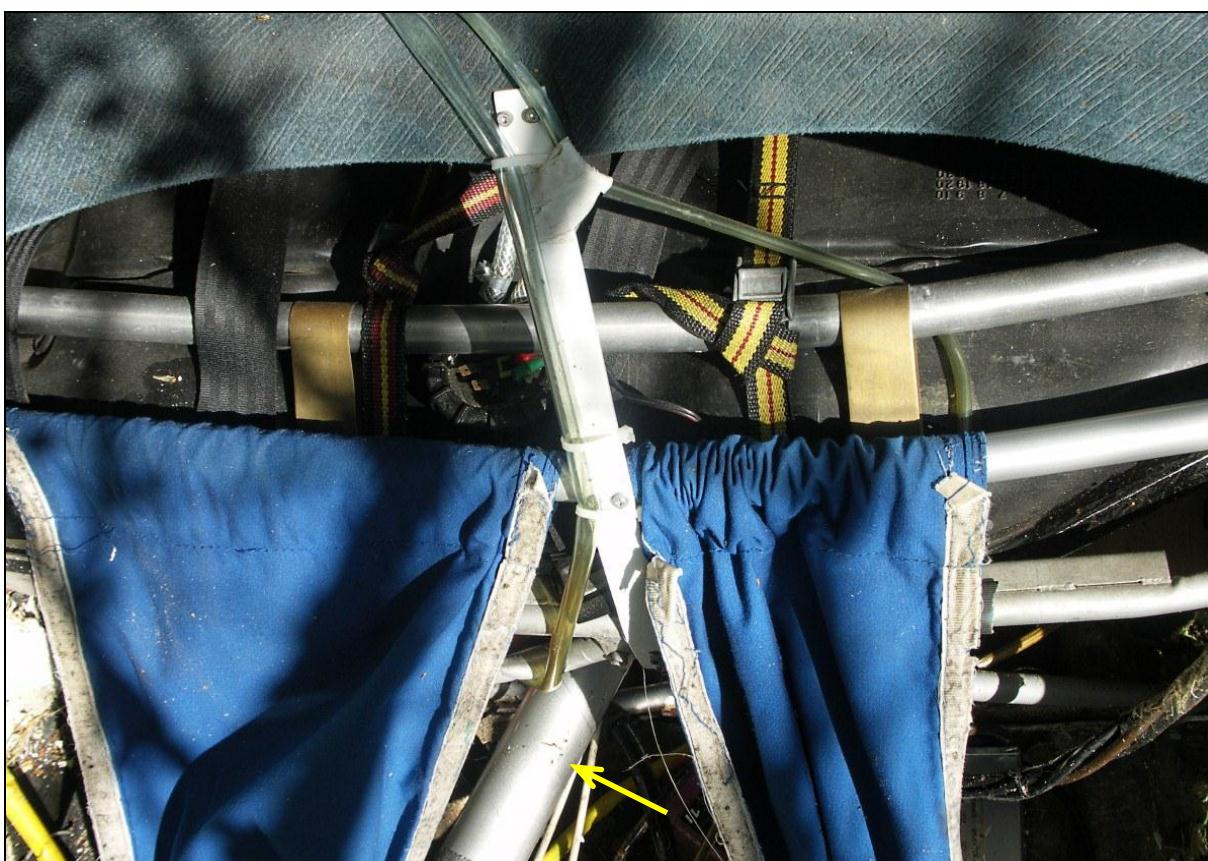
13 – Jedno ze zniszczonych okuć zastrzału górnego skrzydła na kadłubie z wyraźnymi objawami zadawnionej korozji pod wykładziną tapicerki.

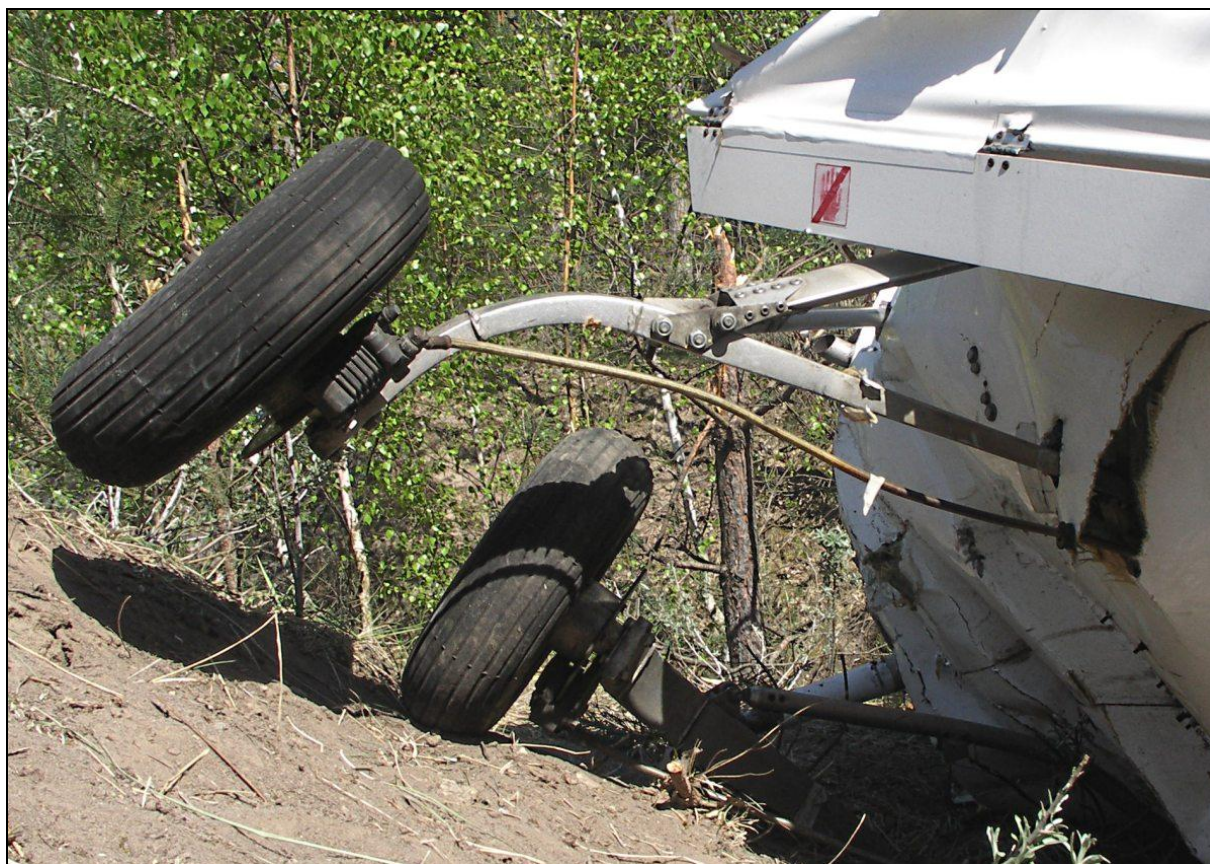
17 – Kadłub po wydobyciu z miejsca wypadku, część tylna z usterzeniem odcięta, prawe podwozie główne wyłamane. Dobrze widoczny charakter uszkodzeń części przedniej, powstałych w wyniku zderzenia z ziemią.

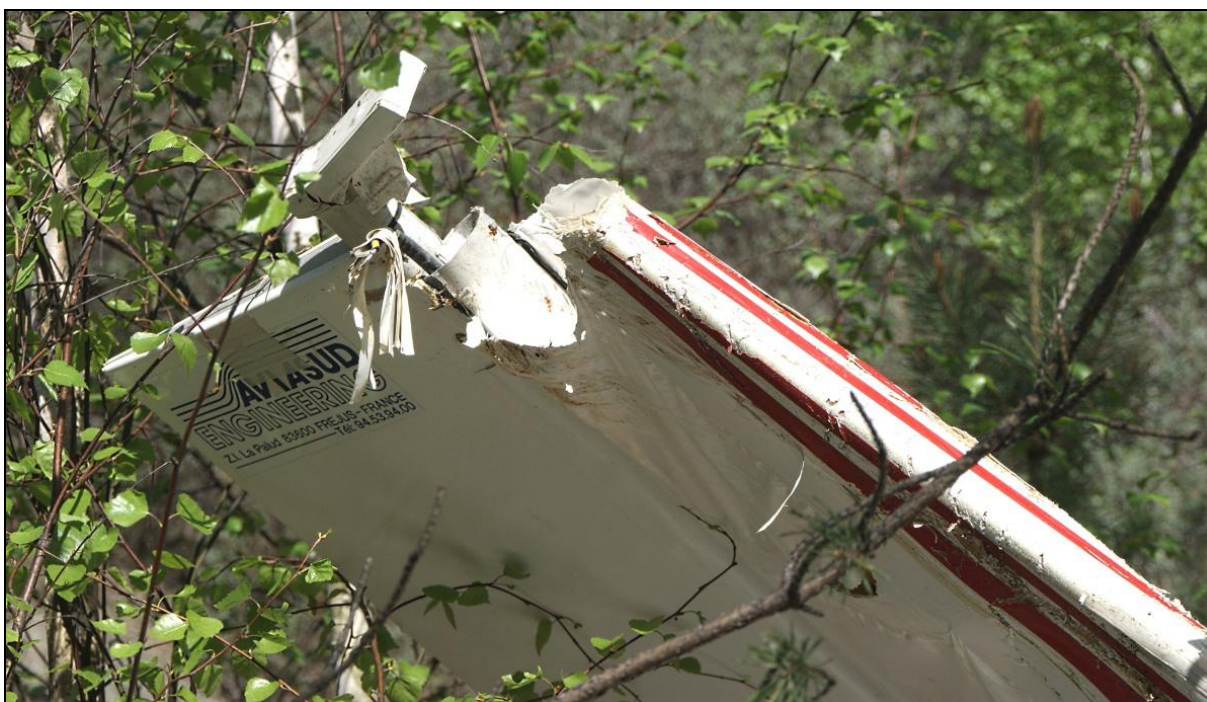
23 – Wnętrze skorupy tylnej części kadłuba. Widoczne fragmenty piankowej wręgi, zniszczonej podczas wypadku.

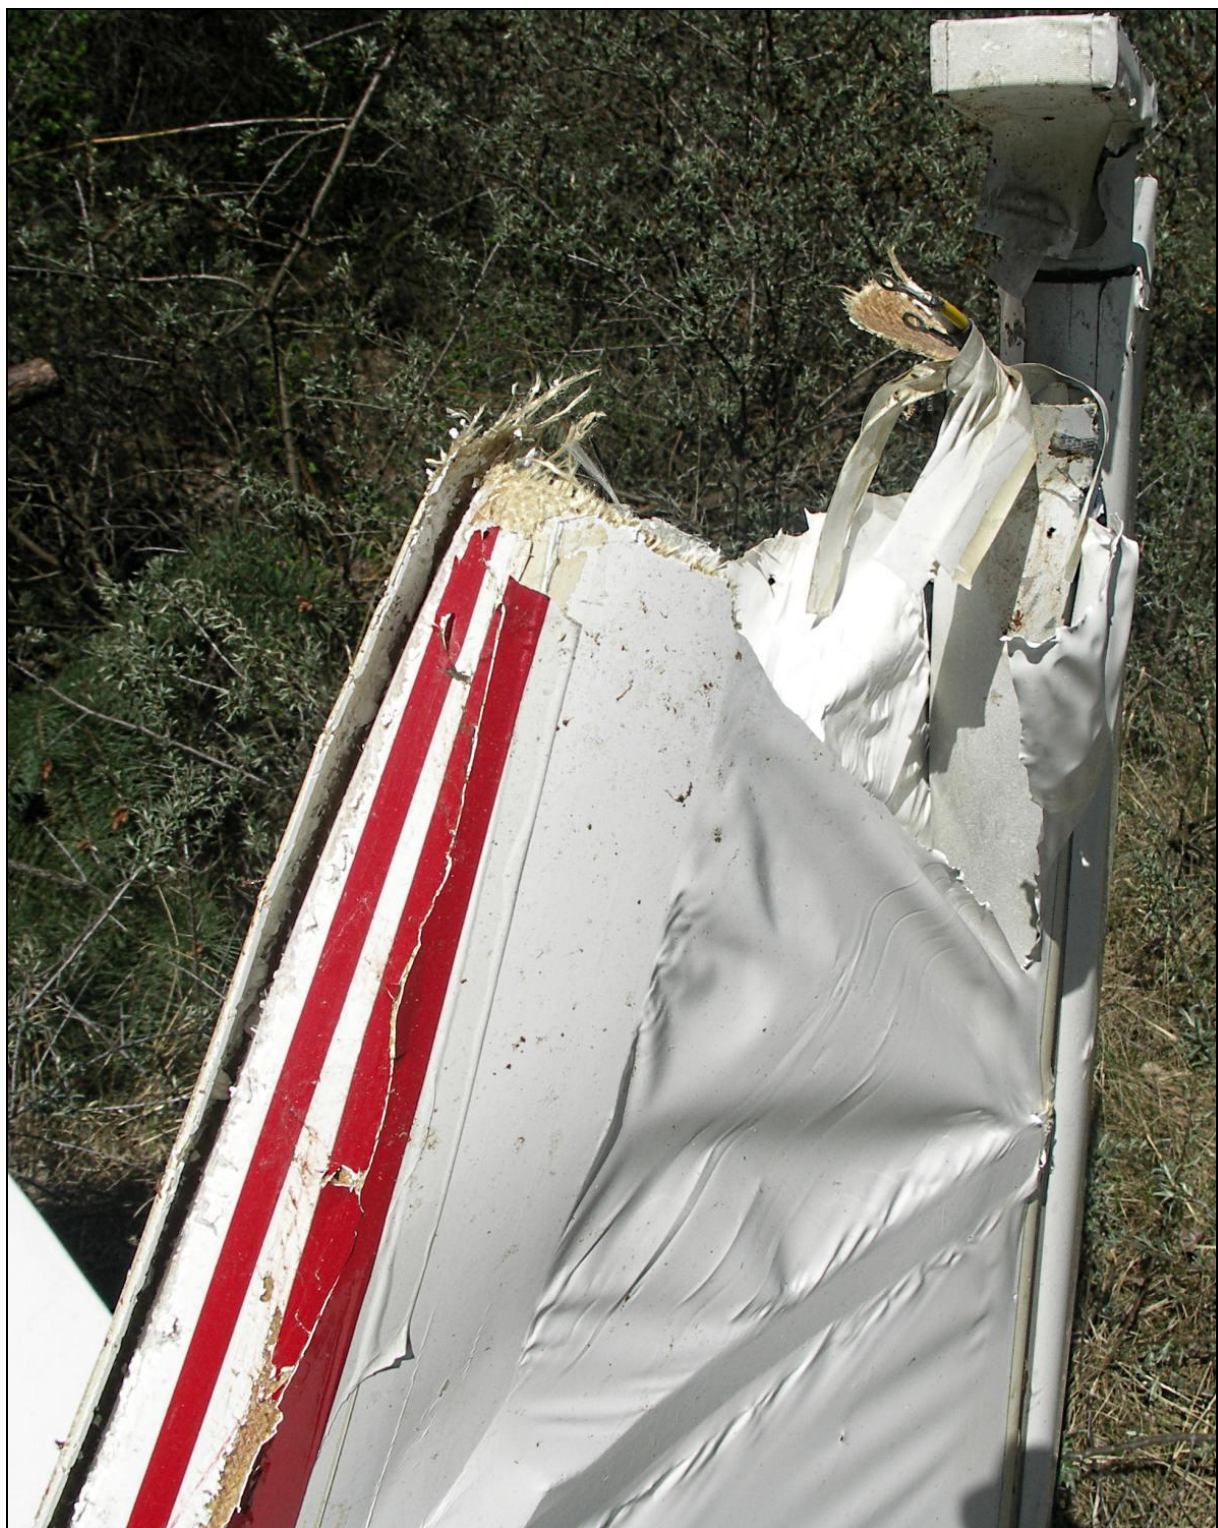
24 – Końcówka usterzenia pionowego z widocznym śladem uderzenia statecznikiem o pień drzewa, prawa strona.

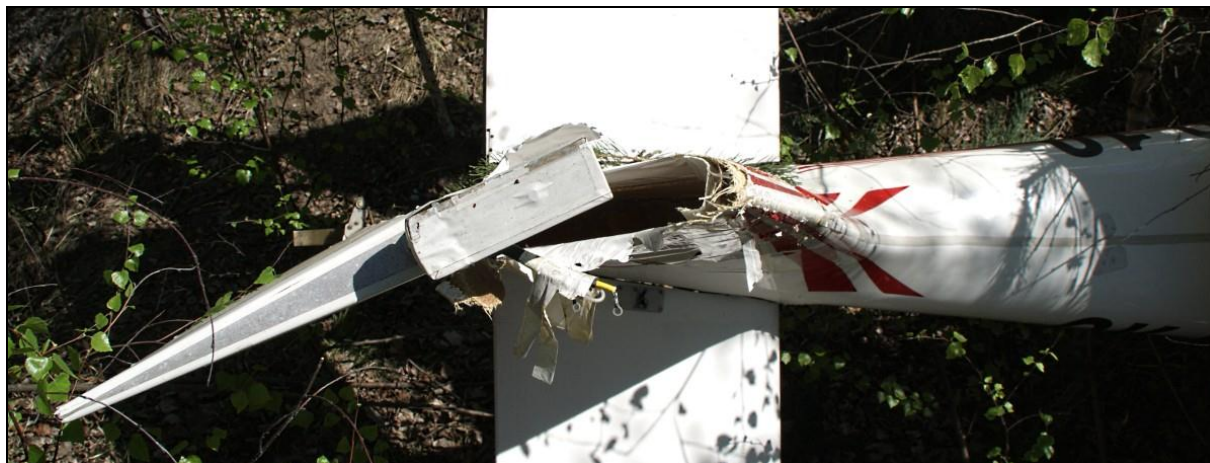
25 – Końcówka usterzenia pionowego z widocznym śladem uderzenia statecznikiem o pień drzewa, lewa strona [foto: KPP Radomsko].

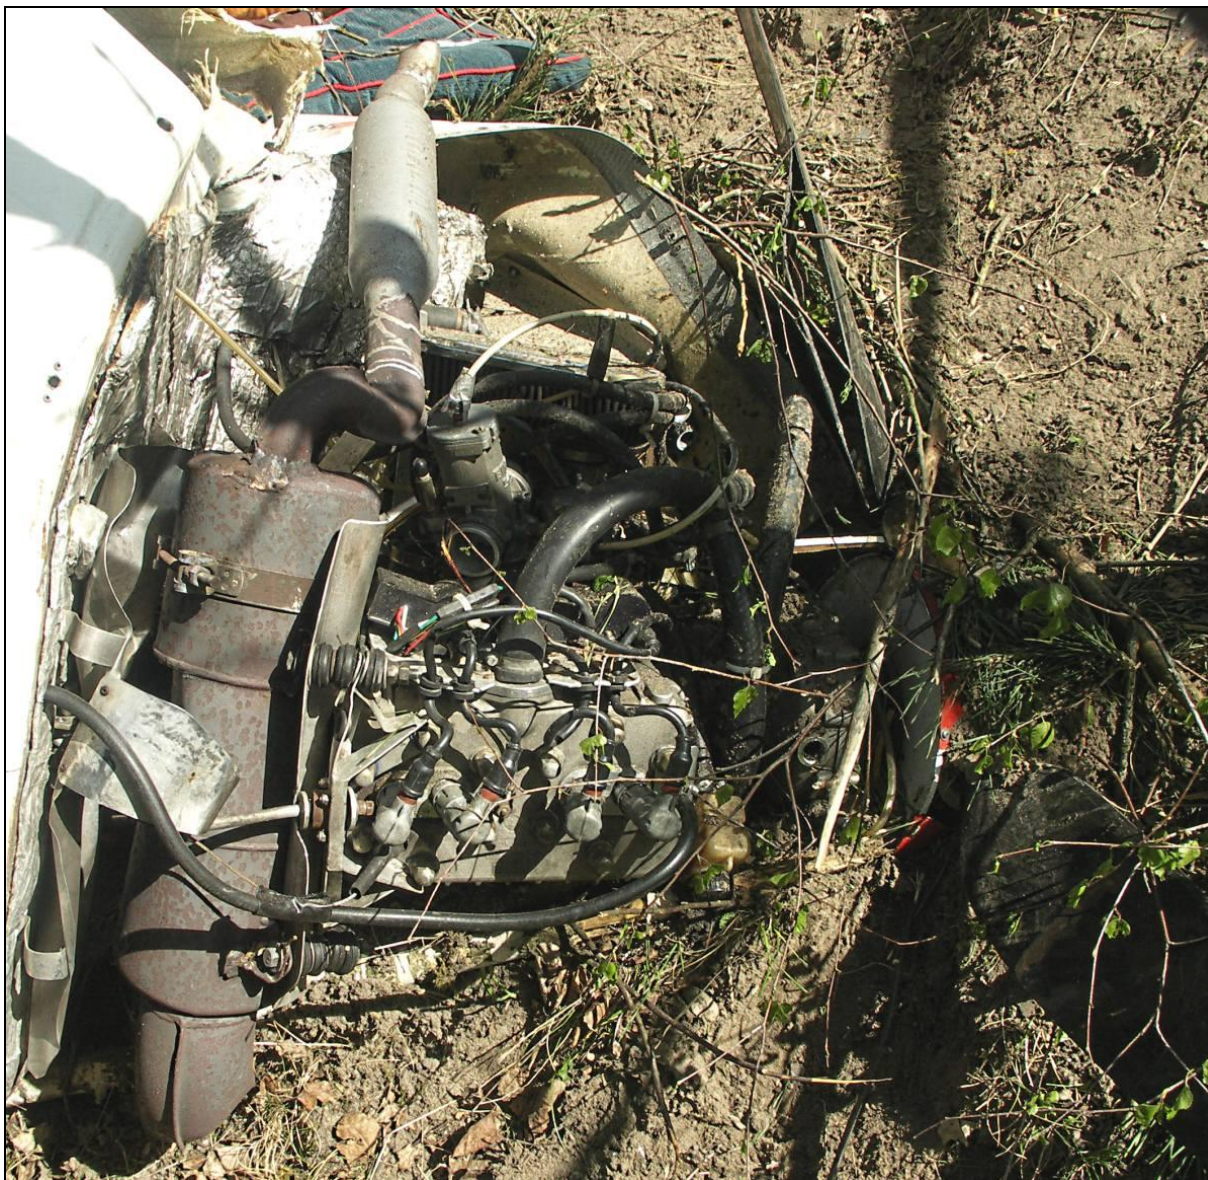
31 – Widok na silnik z góry od tyłu. Zwraca uwagę brak uszkodzeń łopat, charakterystycznych dla uderzenia o ziemię podczas pracy silnika.

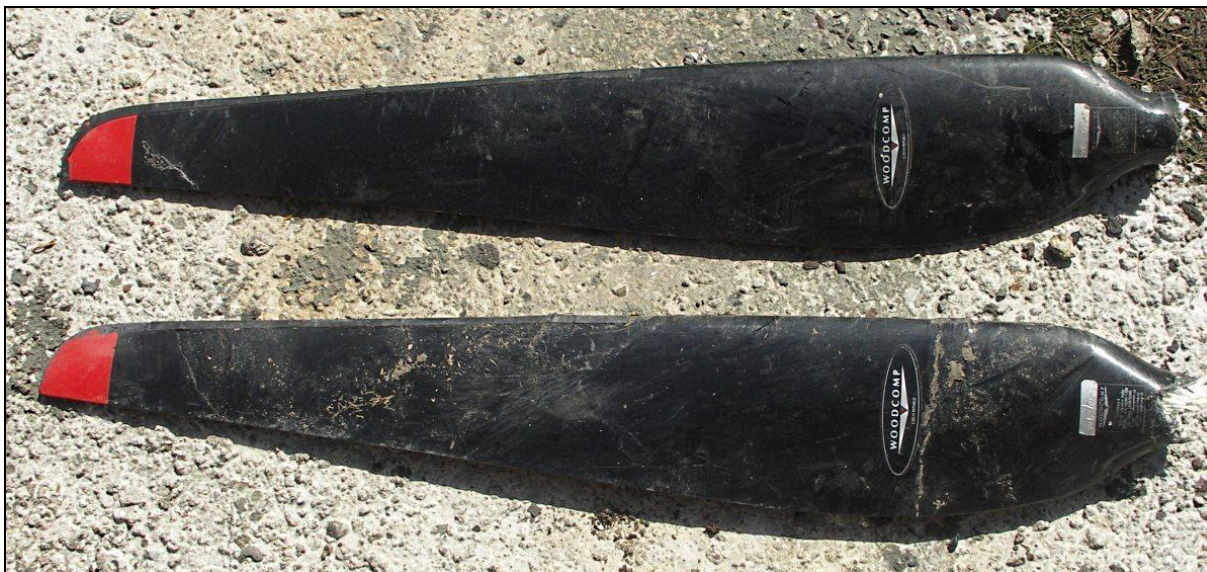
40 – Łopaty śmigła odłamane u nasady przy piasku, widok od tyłu.

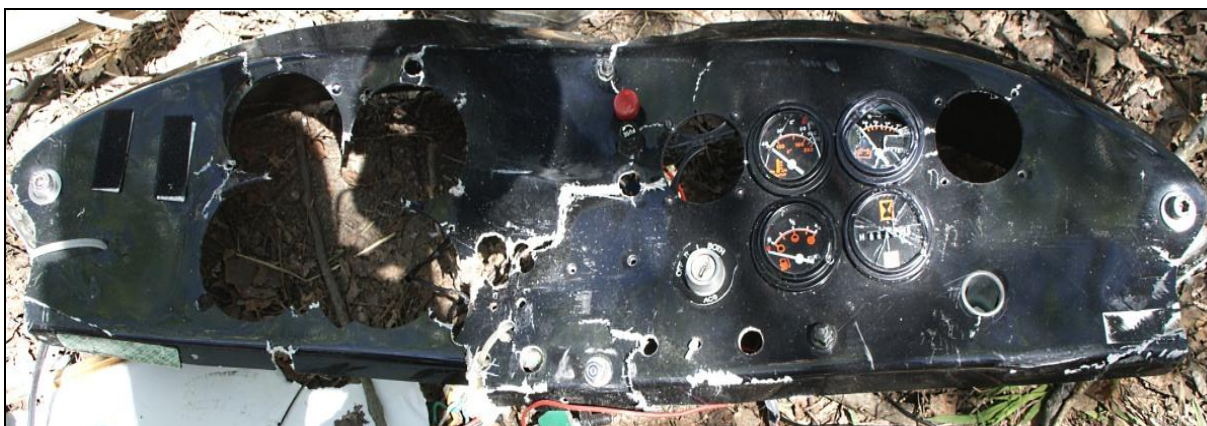
44 – Zniszczona tablica przyrządów, widok od strony instalacji.
