## PROTOKÓŁ

**Nr 1/2014**

**Ekspertyza silnika Continental IOF-240-B, nr fabryczny 400097,  
zabudowanego na samolocie Liberty XL-2 o znakach SP-AXL  
(zdarzenie nr 370/12)**

**Mielec, kwiecień 2014 roku**

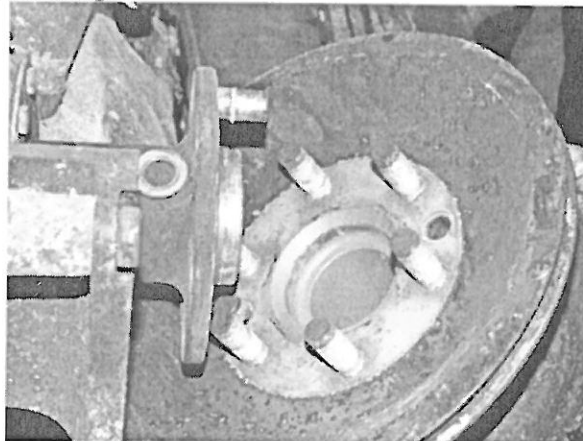
rys.1. system montażu śmigła

-Sprawdzono obracanie się wału korbowego, który podczas ręcznej próby dał się obrócić. Po demontażu śmigła wraz z dystansem odsłonięta została korozja wewnątrz wału korbowego od strony kołnierza, która mogła powstać w czasie od zdarzenia do przeprowadzanego badania. Nie stwierdzono nieprawidłowości w montażu śmigła.

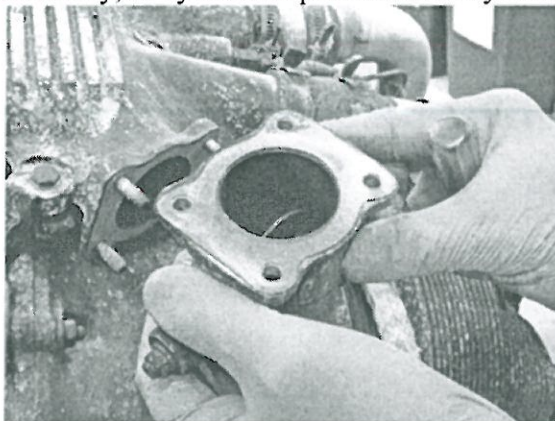
rys.2. konfiguracja przepustnicy

-Kąt otwarcia przepustnicy świadczy, że była ona w położeniu maksymalnie otwartym.

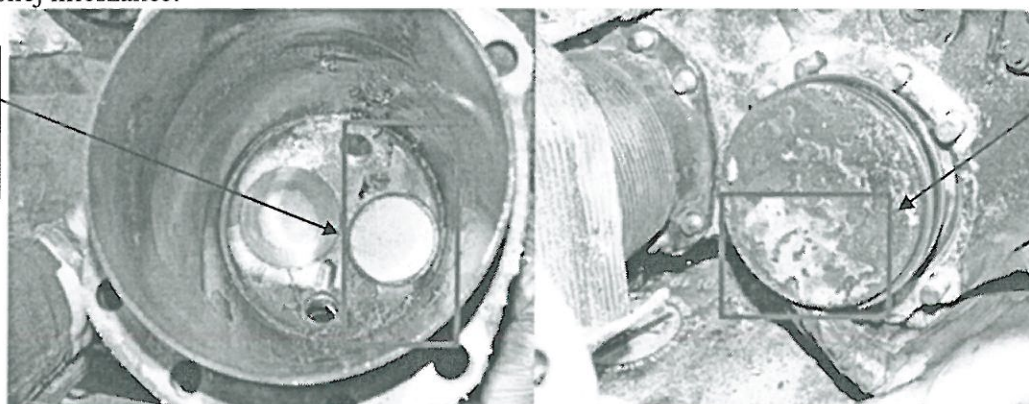
rys.3. Zespół cylinder-tłok nr.4

-Zespół tłok-cylinder. Na podstawie barwy nagaru na elementach, można wstępnie określić sposób spalania mieszanki. Oznaki białego nagaru na tłoku od strony zaworu wydechowego oraz początkowe oznaki przegrzania cylindra mogą świadczyć o przedwczesnym zapłonie zubożonej mieszanki lub zubożonej mieszance.

Rejon miękkiego nagaru (zawór wydechowy i jego okolice)

Rejon miękkiego nagaru

Obserwacja komór spalania cylindrów nr.3 oraz nr.4 i denka tłoka, świadczy o podwyższonej temperaturze spalania (kolor grzybka zaworu wydechowego oraz jasno-piaskowy nagar świadczy o przegrzaniu oraz wysokiej temperaturze spalania-w wyniku spalania mieszanki ubogiej).

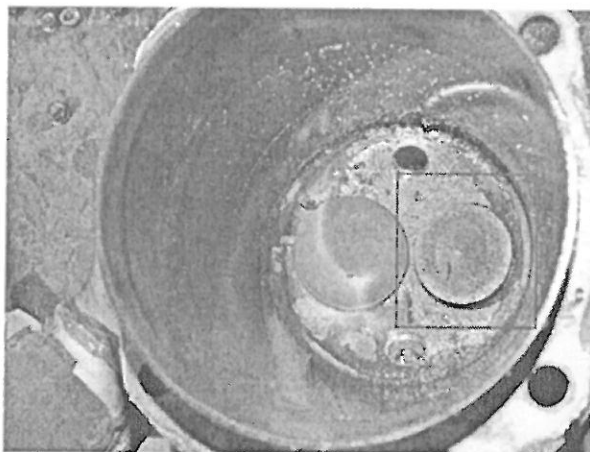
-Cylinder nr.2. podczas demontażu stwierdzono uchylony zawór. Zawór pozostał w pozycji otwartej w wyniku zakleszczenia trzpienia zaworu w prowadnicy spowodowanego uderzeniem. Stan zaworu po demontażu wskazuje na jego prawidłową eksploatację.

rys.4. Uchylony zawór wylotowy cylindra nr 2.

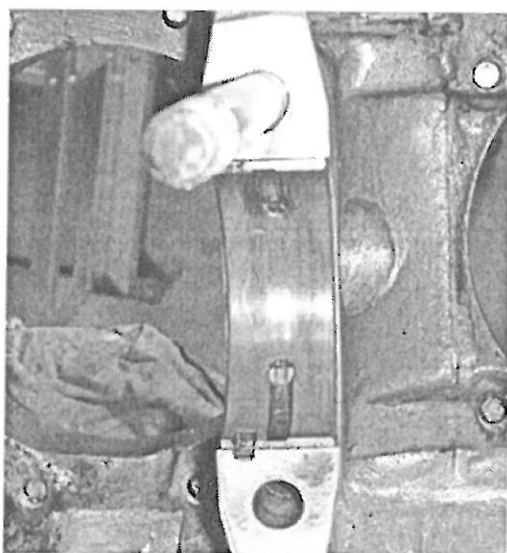
rys.5. panewka czopu głównego

-Wał korbowy na panewce czopu głównego posiada zużytą wierzchnią warstwę oraz niewielkie podłużne zarysowania świadczące o występowaniu nieznacznych opiłków oraz nadmiernej temperaturze na tym odcinku zespołu wału korbowego, co jest efektem normalnego zużycia i eksploatacji tych elementów.
