**1154/12**

## RAPORT KOŃCOWY

### **z badania zdarzenia lotniczego statku powietrznego o maksymalnym ciężarze startowym nie przekraczającym 2250 kg\***

**Rodzaj, typ, znaki rozpoznawcze, właściciel statku powietrznego, użytkownik, opis uszkodzeń:** samolot UL AEROPRAKT A22L, SP-SGSG, właściciel - AIRCRACOVIA KOŁODZIEJ I WSPÓLNICY SPÓŁKA JAWNA, użytkownik – prywatny.

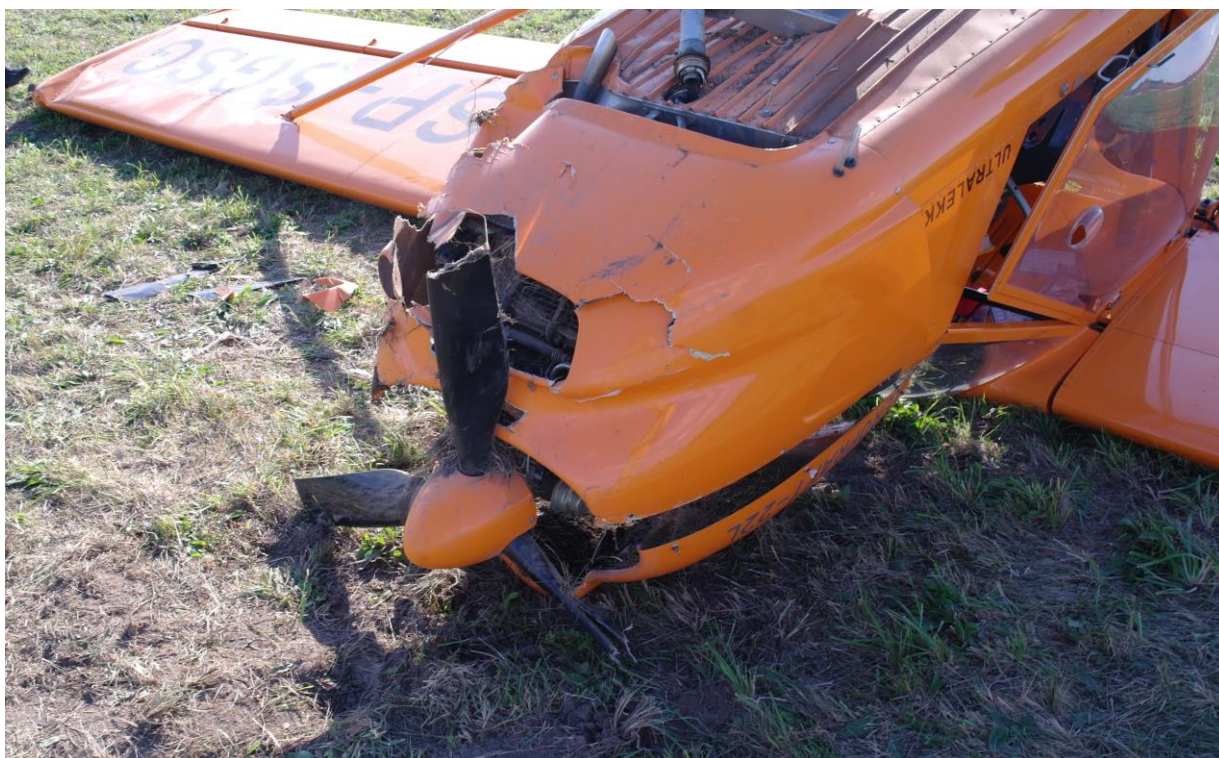
**Uszkodzenia:** uszkodzone wszystkie łopaty śmigła, osłony silnika i odkształcone łożo silnika. Załamana belka ogonowa za kabiną pilota, uszkodzony statecznik pionowy. Uszkodzone oszklenie kabiny, pęknięte i pofalowane poszycie kadłuba u nasady skrzydeł. Uszkodzone skrzydła, lewe i prawe oraz wyłamane okucie mocowania prawego zastrzału do skrzydła. Wyłamane: goleń podwozia przedniego i prawa goleń podwozia głównego.

**Rys. 1. Czołowa część samolotu po kapotażu**

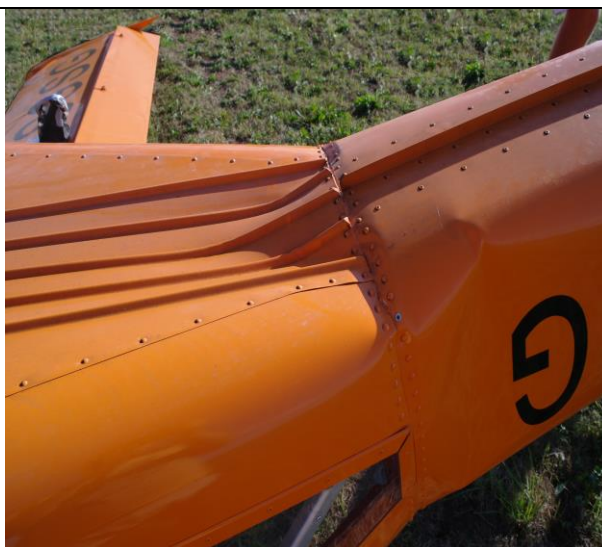
**Rys. 2. Załamana belka ogonowa**

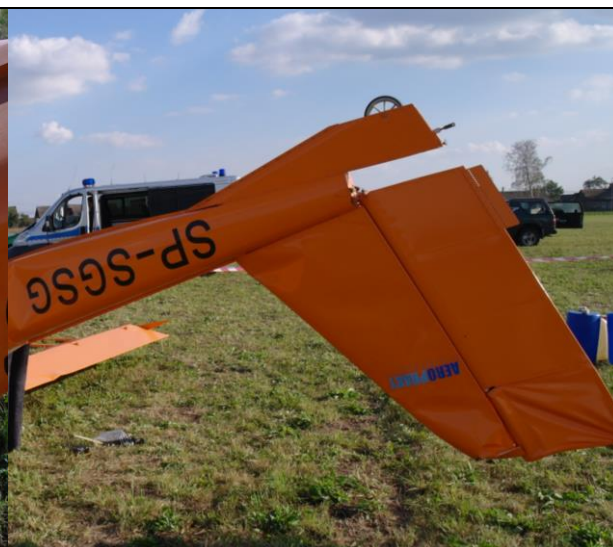
**Rys. 3. Uszkodzenia usterzenia kierunku**

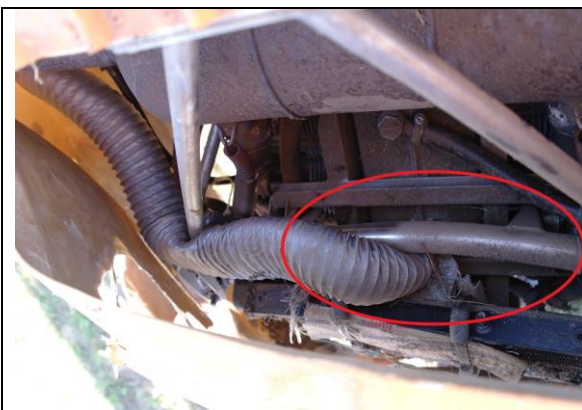
**Rys. 4. Uszkodzenia łoża silnika**

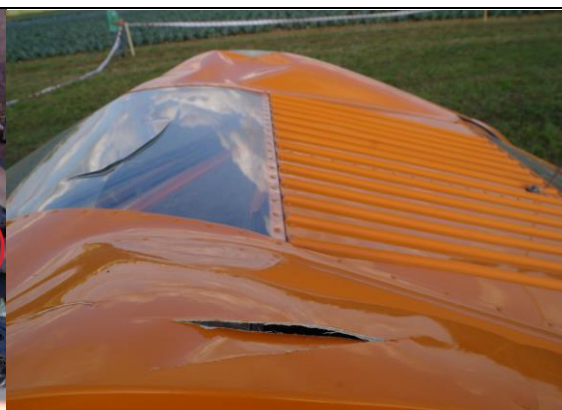
**Rys. 5. Uszkodzenia pokrycia skrzydła**

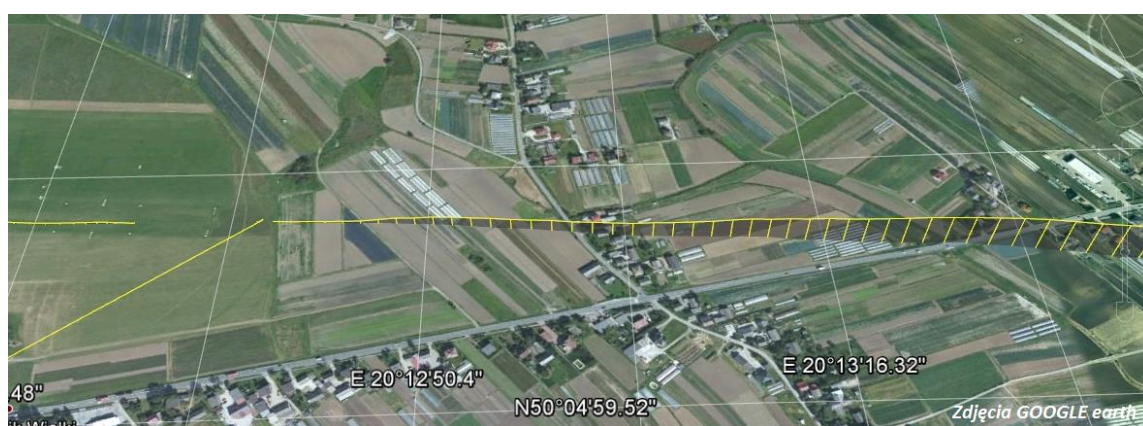
rozpoczął zniżanie do IV zakrętu. Po wykonaniu IV zakrętu na wysokości około 100 m, pilot wyprowadził samolot na prostą do DS27L i po redukcji obrotów silnika rozpoczął zniżanie, planując wyrównanie pomiędzy wschodnią granicą lotniska, a progiem DS27L. W końcowej części podchodzenia do lądowania pilot kompensował ślizgiem znoszenie spowodowane prawo-bocznym wiatrem. Podchodzenie do lądowania na klapach w położeniu startowym (10°) i zbyt duża redukcja mocy po IV zakręcie, przy braku kontroli wysokości, doprowadziły w końcowej fazie podejścia do wypłaszczenia ścieżki podejścia - patrz Rys. 8. Wymusiło to chwilowe zwiększenie mocy silnika i w efekcie, podczas późniejszego kapotażu, doprowadziło do złamania wszystkich trzech łopat śmigła, ponieważ samolot przyziemił bez zdławienia mocy silnika.

**Rys. 8. Ścieżka podejścia do lądowania wg zapisu rejestratora pokładowego.**

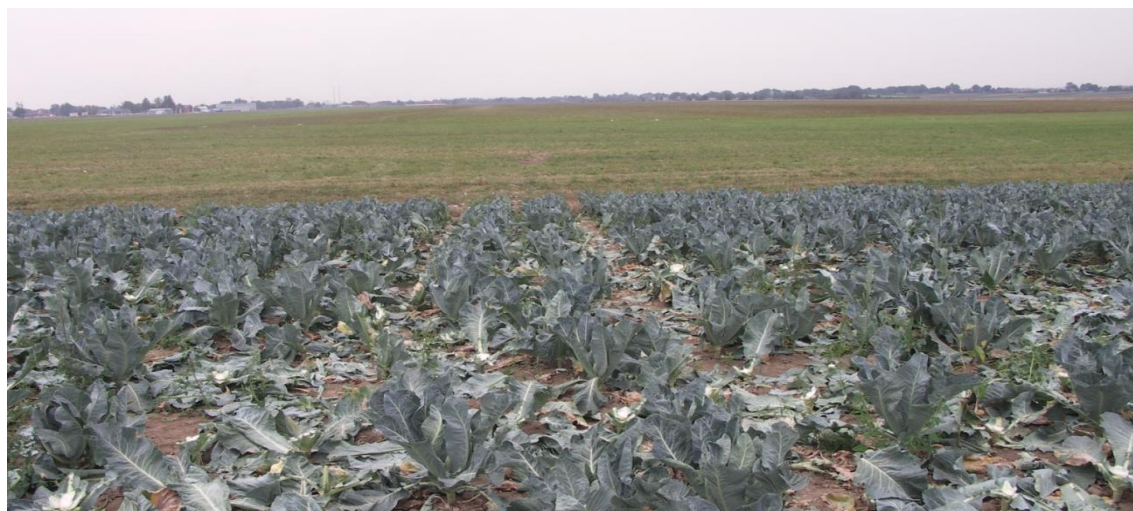
Poza tym, błąd pilota w ocenie odległości od progu DS27L, spowodował przesunięcie miejsca wyrównania przed wschodnią granicę lotniska, co spowodowało, że samolot przyziemił przed lotniskiem, na polu uprawy kalafiorów, jak to pokazano poniżej, Rys.9.

**Rys. 9. Miejsce przyziemienia. Widok w kierunku lądowania.**

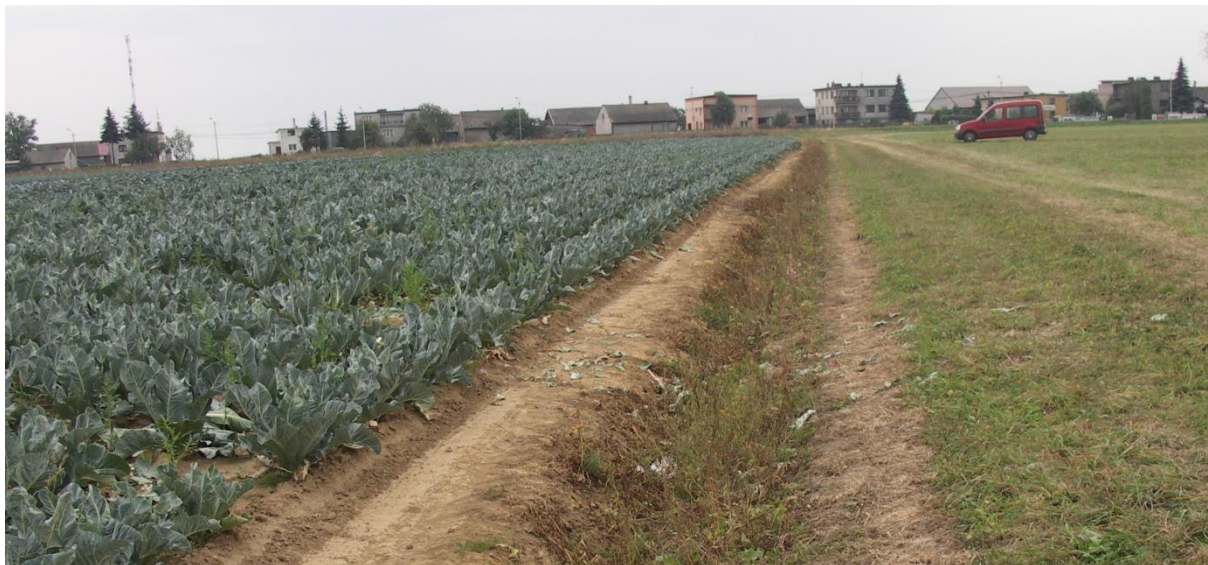
Po krótkim dobiegu - ok. 25 m - samolot przetoczył się przez rów na granicy pola i lotniska, wyłamując gołenie podwozia przedniego i lewego podwozia głównego, a następnie skapotował jeszcze przed progiem DS27L jak to pokazano na Rys. 10 i 11.

**Rys. 10. Rów na wschodniej granicy lotniska.** Zdjęcie Rys.10 PKBWL

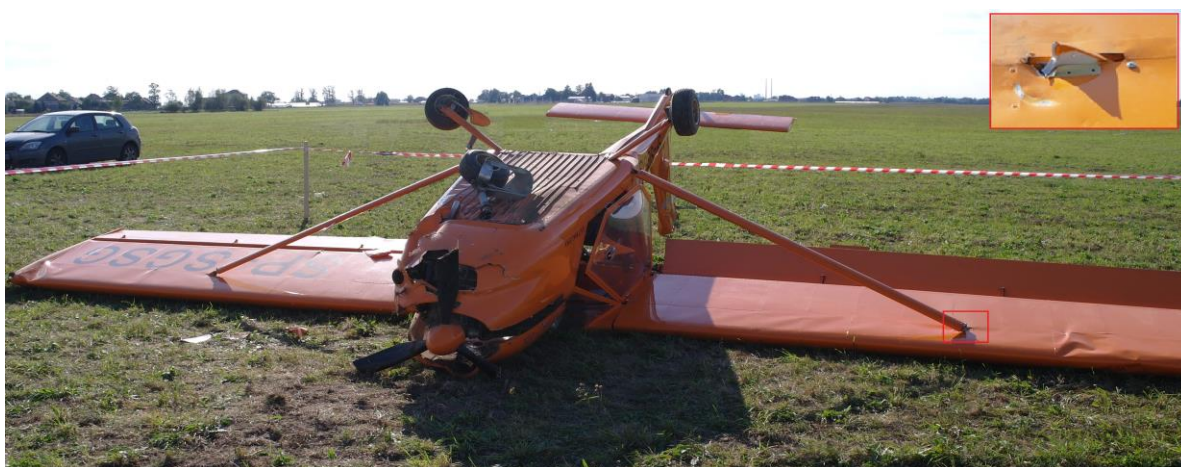
**Rys. 11. Samolot po kapotażu.** Zdjęcie Aeroklub Krakowski

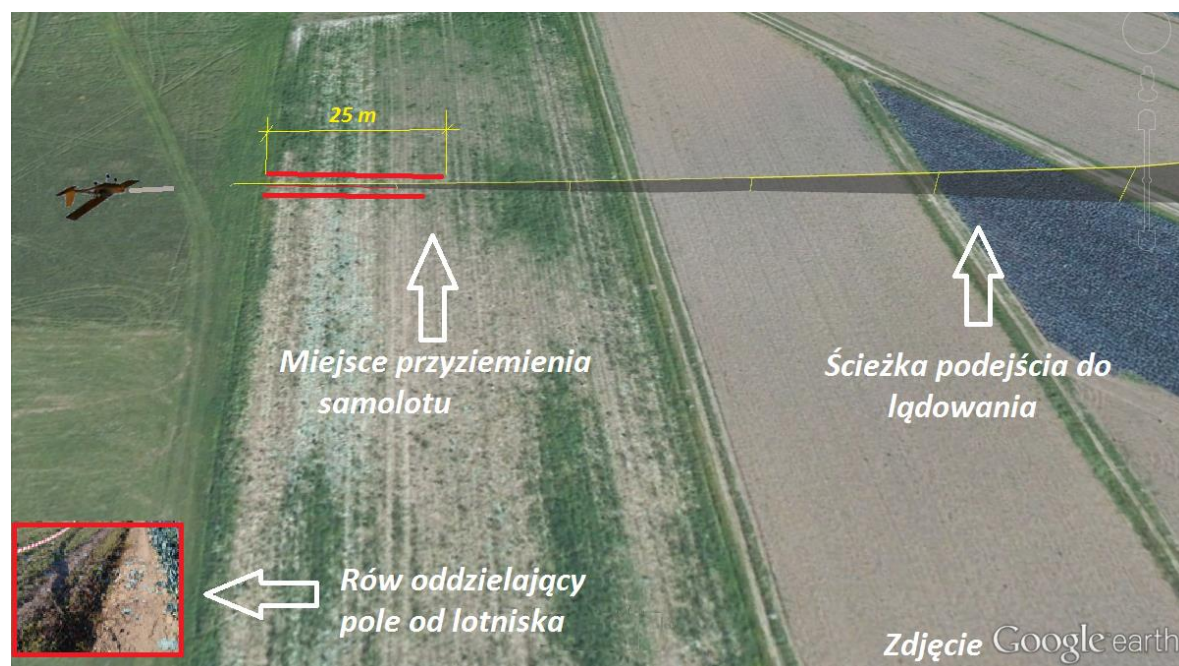
Poniżej na Rys. 12. pokazano końcowy etap podejścia do lądowania, zrekonstruowany na podstawie zapisu pokładowego rejestratora. Wg Instrukcji użytkownika w locie i obsługi technicznej samolotu ultralekkiego Aeroprakt A-22L wyrównanie należy wykonać na wysokości 4 – 5 m. Niestety, odtworzona z zapisu rejestratora, ścieżka schodzenia na tym odcinku lotu jest bardzo płaska i tego punktu na ścieżce nie można określić. Pilot wykonując podejście regulował tor lotu ślizgiem oraz obrotami silnika i przy tym, niedostatecznie dokładnie kontrolował wysokość lotu na tym odcinku, co doprowadziło

do niebezpiecznego przenieżenia, jeszcze przed osiągnięciem granicy lotniska, w wyniku czego samolot przyziemił na polu przylegającym do lotniska, od wschodniej strony, jak to pokazano poniżej.

**Rys. 12. Końcowy etap podejścia do lądowania i miejsce przyziemienia samolotu**

- 15. Przyczyna zdarzenia:** błąd w technice pilotażu polegający na niewłaściwym planowaniu podejścia do lądowania na klapach wychylonych do położenia startowego ( $10^\circ$ ) i zbyt dużej redukcji mocy po IV zakręcie, co spowodowało bardzo płaski tor zniżania na końcowym odcinku podejścia i przy braku kontroli wysokości przez pilota doprowadziło do przyziemienia przed lotniskiem.
- 16. Okoliczności sprzyjające zaistnieniu zdarzenia:** małe doświadczenie pilota, w tym szczególnie, na samolocie AEROPRAKT A-22L.
- 17. Zastosowane środki profilaktyczne:** na wniosek PKBWL pilot został skierowany na specjalistyczne badania okulistyczne, które nie wykazały wad wzroku mogących mieć wpływ na zaistnienie wypadku.
- 18. Propozycje zmian systemowych i/lub inne uwagi i komentarze:** nie sformułowano.
