# **PAŃSTWOWA KOMISJA BADANIA WYPADKÓW LOTNICZYCH**

## **RAPORT KOŃCOWY**

**zdarzenie nr: 1460/12**

**statek powietrzny: motoszybowiec PW-4B Pelikan,**

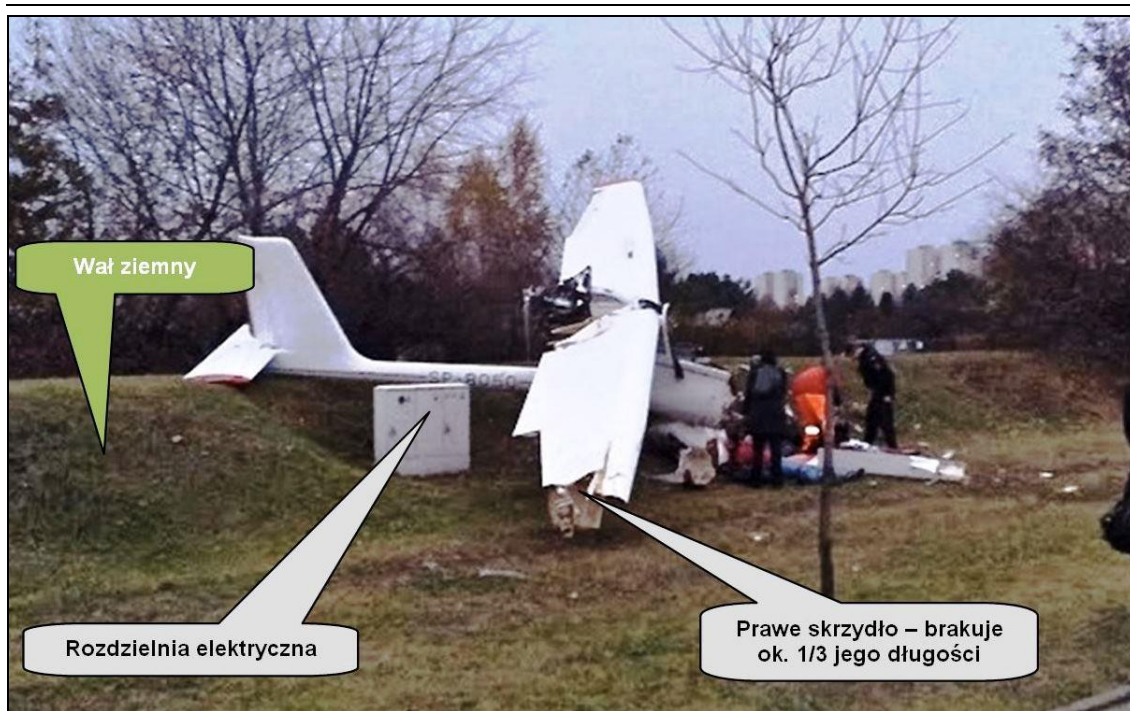
Ilustracja 6. Motoszybowiec po wypadku [zdjęcie z Internetu].

Motoszybowiec został zniszczony. Zmiażdżona została przednia część kadłuba (całkowicie zniszczona została przednia część kabiny a jej tylna część – do fotela drugiego członka załogi) oraz urwane zostało około 1/3 prawego skrzydła.

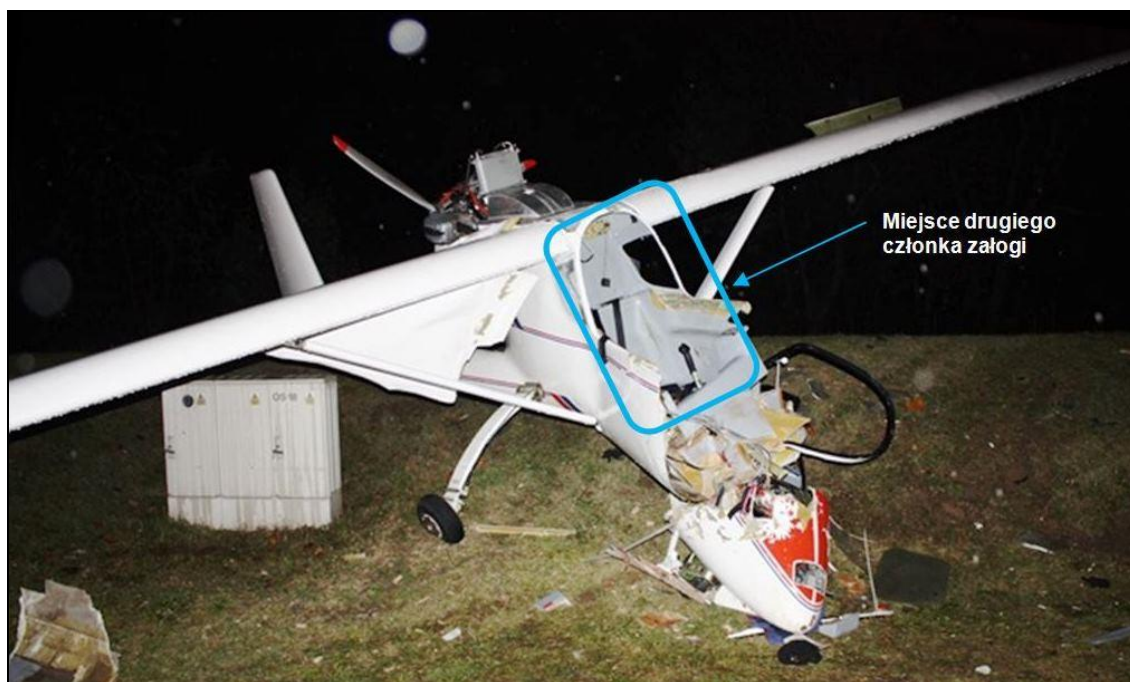
Ilustracja 7. Widoczne zmiążdżenie przedniej części kadłuba; całkowicie została zniszczona przednia część kabiny (miejsce dowódcy) a tylna – do fotela drugiego członka załogi.

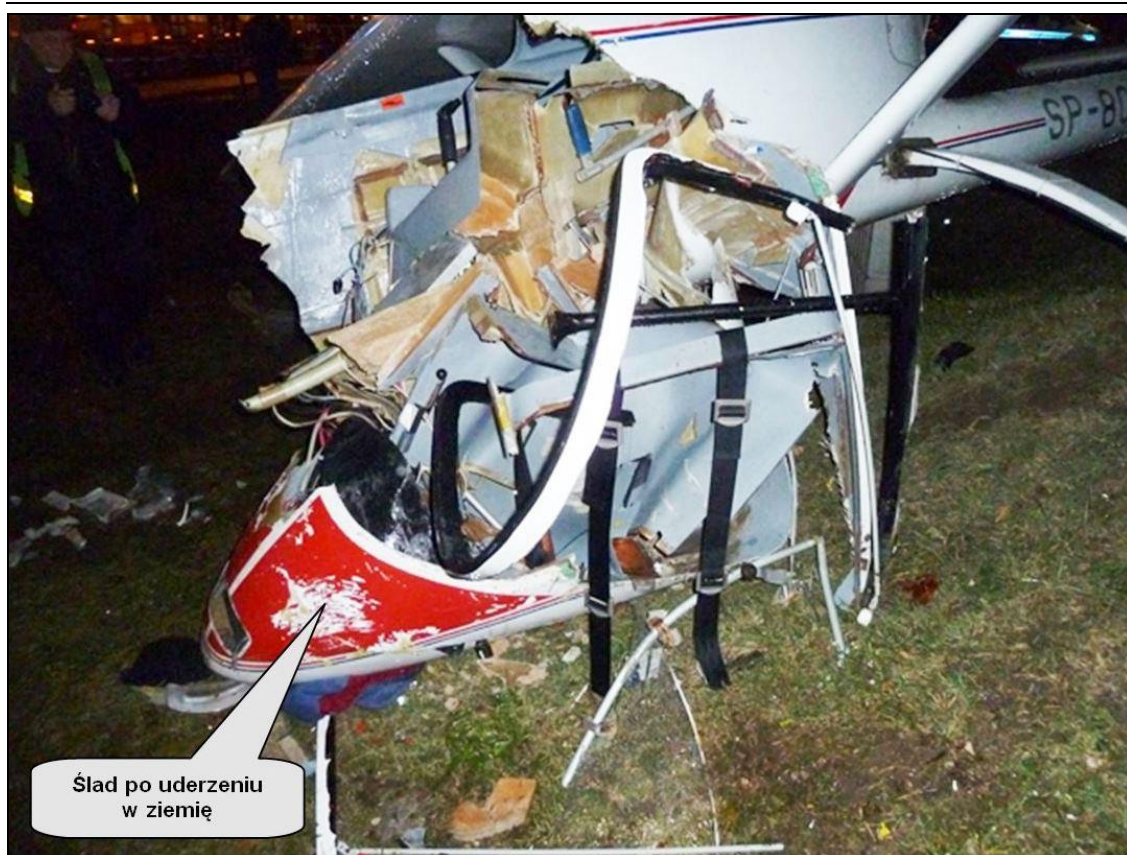
Ilustracja 8. Widoczne odchylenie przodu kadłuba („nosa motoszybowca”) w prawo, co świadczy o tym, że uderzenie nastąpiło lewą stroną przodu kadłuba (zdjęcie wykonano po akcji ratowniczej, która mogła wprowadzić pewne naruszenia stanu w stosunku do stanu bezpośrednio po wypadku).

Wszystkie elementy zniszczonego motoszybowca znajdowały się w pobliżu kadłuba (w pasie szerokości ok. 20 m pomiędzy motoszybowcem a jezdnią). Uszkodzenia były wynikiem uderzenia prawym skrzydłem w latarnię oraz przodem kadłuba i lewym skrzydłem w wał ziemny. Fragment urwanego prawego skrzydła znajdował się około 2 m przed motoszybowcem. Samochodowy rejestrator FS2000, który był zabudowany na lewej burcie kabiny zaleziono w odległości około 2 m po lewej stronie kadłuba na zboczu wału ziemnego (ilustracja 9).

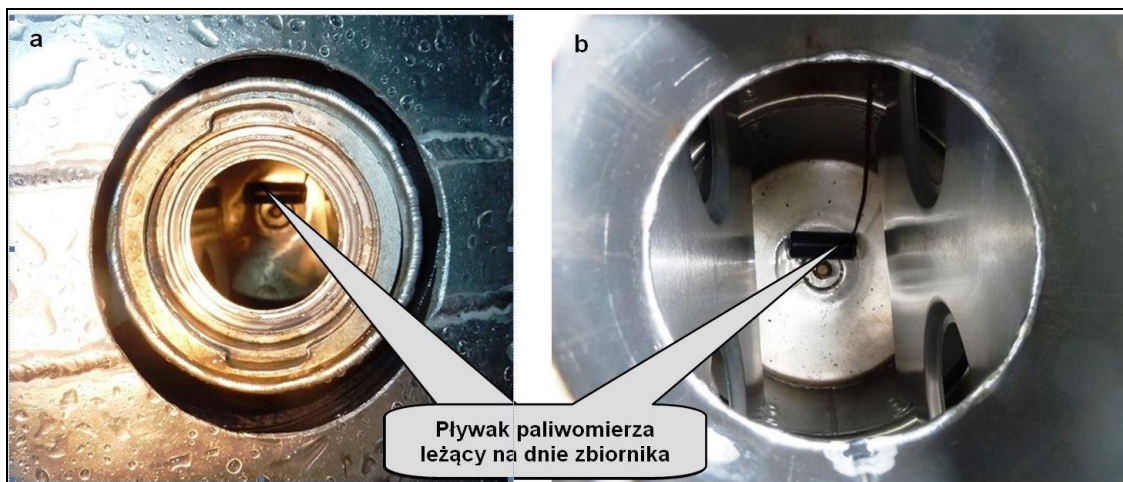
*Ilustracja 10. Zdjęcie wnętrza zbiornika paliwa wykonane na miejscu zdarzenia (a) oraz w miejscu składowania motocyklowca w dniu zdarzenia (b); widoczny brak paliwa – pływak leży na dnie zbiornika.*

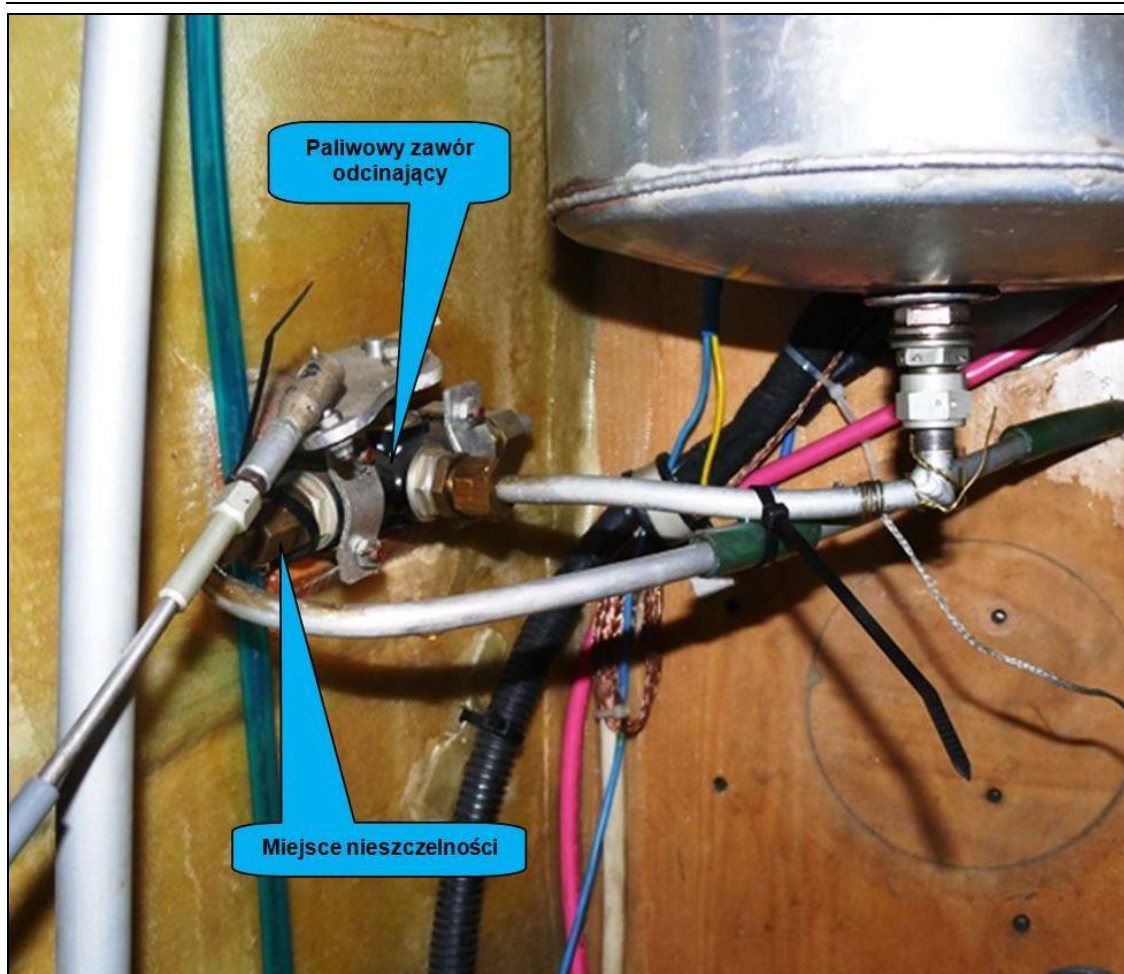
Ilustracja 11. Miejsce nieszczelności

Analiza konstrukcji motoszybowca w rejonie zaworu, sposobu mocowania zbiornika paliwa oraz sposobu zamocowania zaworu i przewodów do niego podłączonych wykazała, że rozszczelnienie przewodu mogło nastąpić w trakcie zderzenia motoszybowca z ziemią. Paliwo, które pojawiało się w miejscu nieszczelności, to resztką paliwa znajdująca się w instalacji (tzw. paliwo nieużywalne).

Powyższe fakty wykluczają, aby nieszczelność powstała przed lotem zakończonym wypadkiem zmniejszając ilość paliwa w zbiorniku.

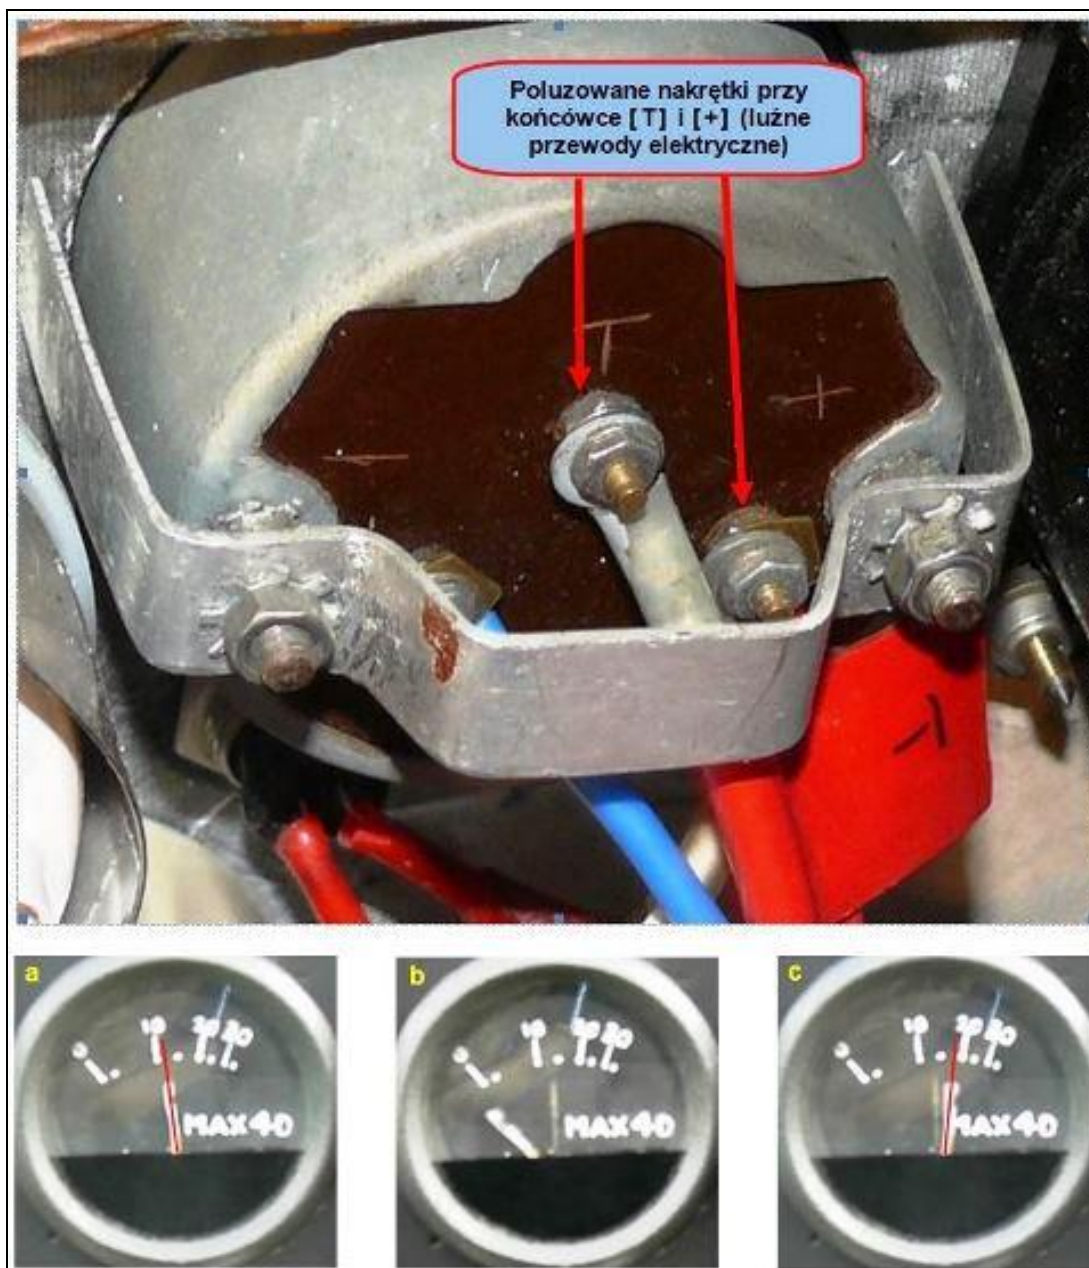
f2) W trakcie badania instalacji elektrycznej wykryto poluzowane nakrętki na końcówkach oznaczonych [T] i [+] wskaźnika paliwomierza (ilustracja 12), co powodowało, że przewody tam zamocowane były luźne. Zespół badawczy wykluczył poluzowanie przewodów w wyniku uderzenia (złącze śrubowe nie może odkręcić się od uderzenia). Poluzowanie się lub niedokręcanie nakrętek musiało mieć miejsce w trakcie lub przed lotem zakończonym wypadkiem i prawdopodobnie ujawniło się w tym locie.

Ilustracja 12. Wskazania paliwomierza przy poruszaniu luźnych przewodów elektrycznych (zdjęcia poklatkowe z filmu zarejestrowanego w trakcie próby).

Wykonano próbę mającą na celu sprawdzenie zależności poruszania tymi przewodami (przemieszczania ich) przy nakrętkach na wskazania ilości paliwa. Do zbiornika nalano 11 l paliwa (ilustracja 12, szczegół a), następnie poruszano przewodami. Poruszanie przewodami powodowało przemieszczanie się wskazówki wskaźnika paliwomierza w prawo (szczegół c), co zawyżało wskazania i w lewo (szczegół b), poza 0 na skali. Zawyżanie wskazań (różnica pomiędzy a i c) w trakcie badań, wynosiło ok. 8 l.

Wyżej opisana usterka mogła zawyżać wskazania ilości paliwa w trakcie lotu.

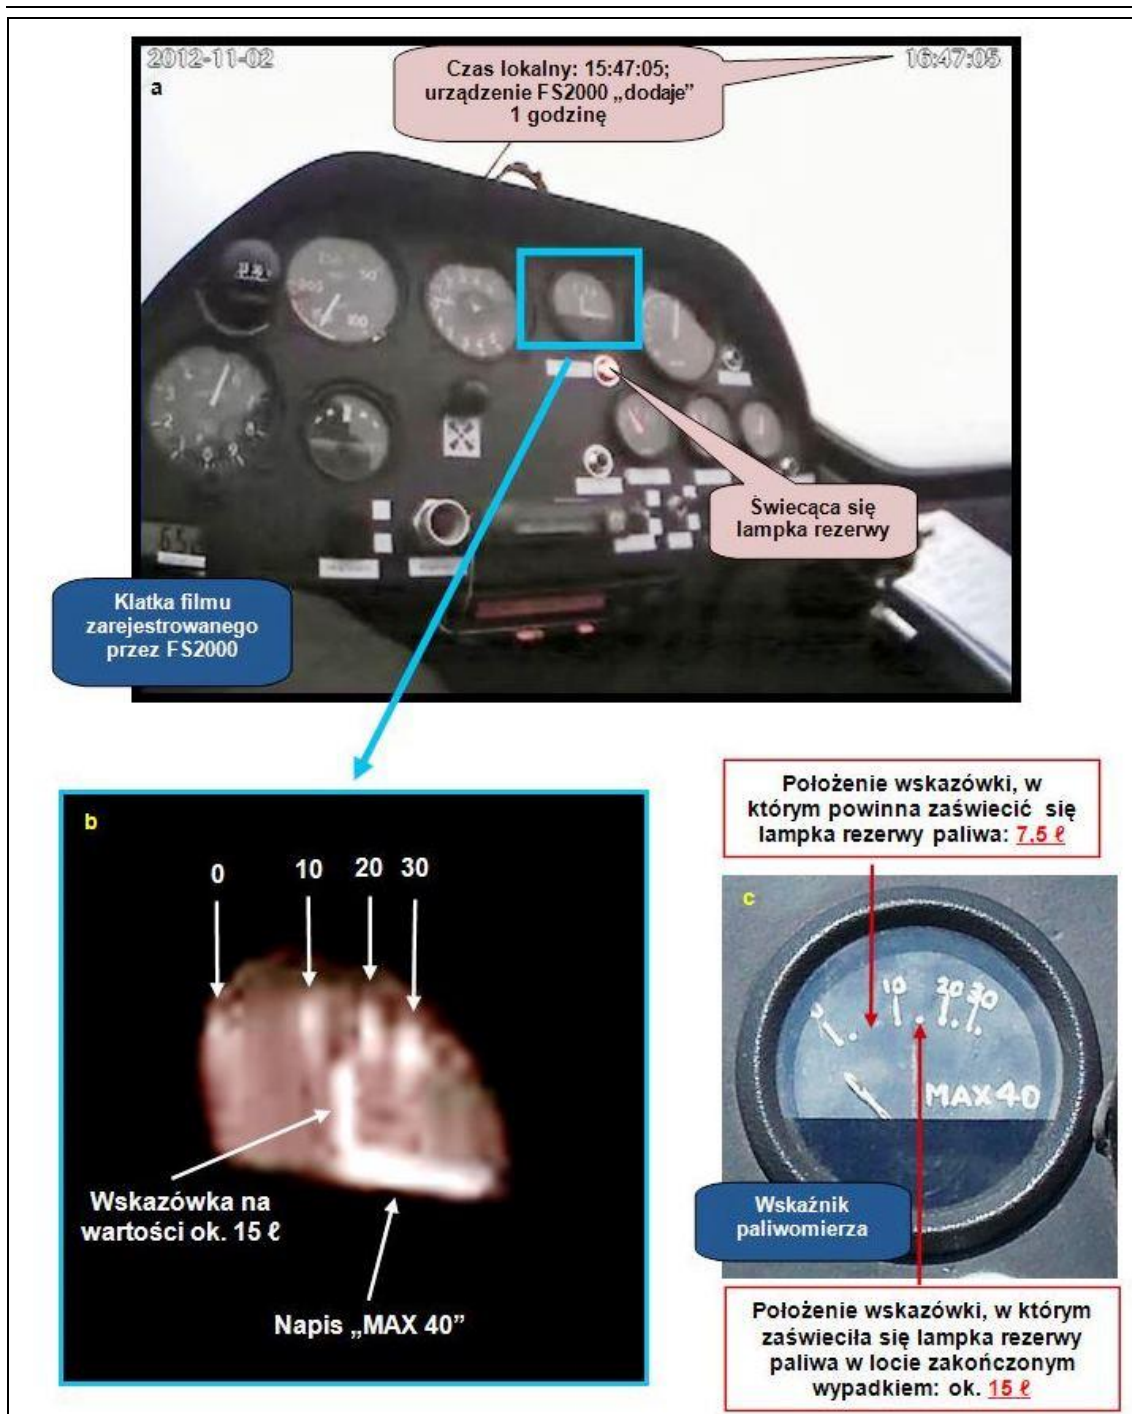
na ilustracji 1). W tym momencie dowódca SP otrzymał niespójną (rozbieżną) informację (ilustracja 13): zaświecenie się lampki rezerwy paliwa, gdy wskazówka wskaźnika paliwomierza wskazywała ok. 15 l, a powinna wskazywać 7,5 l (czyli o 7,5 l więcej). Wg zeznań dowódcy SP w momencie zaświecenia się lampki rezerwy paliwa wskazówka ilości paliwa wskazywała 12,5 l (czyli o 5 l więcej).

Ilustracja 13. Widok tablicy przyrządów (a) zarejestrowany przez urządzenie FS2000 w momencie początku świecenia się lampki rezerwy światłem ciągłym. Na szczególe (b) pokazano zdjęcie tarczy paliwomierza poddane edycji – widoczne położenie wskazówki na wartości ok. 15 ℓ. Kamera urządzenia FS2000 zamocowana była na lewej burcie, co dawało pewien błąd paralaksy, który pominięto, mając na uwadze to, że wartości 15 ℓ odczytano ze zdjęcia (b) z pewnym przybliżeniem (około).

W takiej sytuacji, biorąc także pod uwagę specyficzną budowę kręgu nadlotniskowego, dowódca SP powinien przyjąć gorszy, najmniej optymistyczny wariant, czyli informację mówiącą o mniejszej ilości paliwa i zmienić trasę dalszego lotu w celu bezpiecznego lądowania na lotnisku. Prawdopodobnie chęć utrzymania przyjętych założeń tego lotu spowodowała brak reakcji na zaistniałą sytuację (np. skrócenie trasy czy niewysuwanie hamulców aerodynamicznych). Zdaniem Komisji właściwym w tym przypadku postępowaniem byłoby albo skrócenie trasy lotu albo kontynuowanie końcowego fragmentu trasy lotu w rejonie lotniska w odległości i na wysokości pozwalającej na bezpieczne lądowanie na nim w przypadku przerwania pracy silnika.
