PAŃSTWOWA KOMISJA BADANIA WYPADKÓW LOTNICZYCH

Informacja o zdarzeniu [raport]

| Numer ewidencyjny zdarzenia: | 1491/12 | | | |
| Rodzaj, typ statku powietrznego: | samolot Cessna 152 | | | |

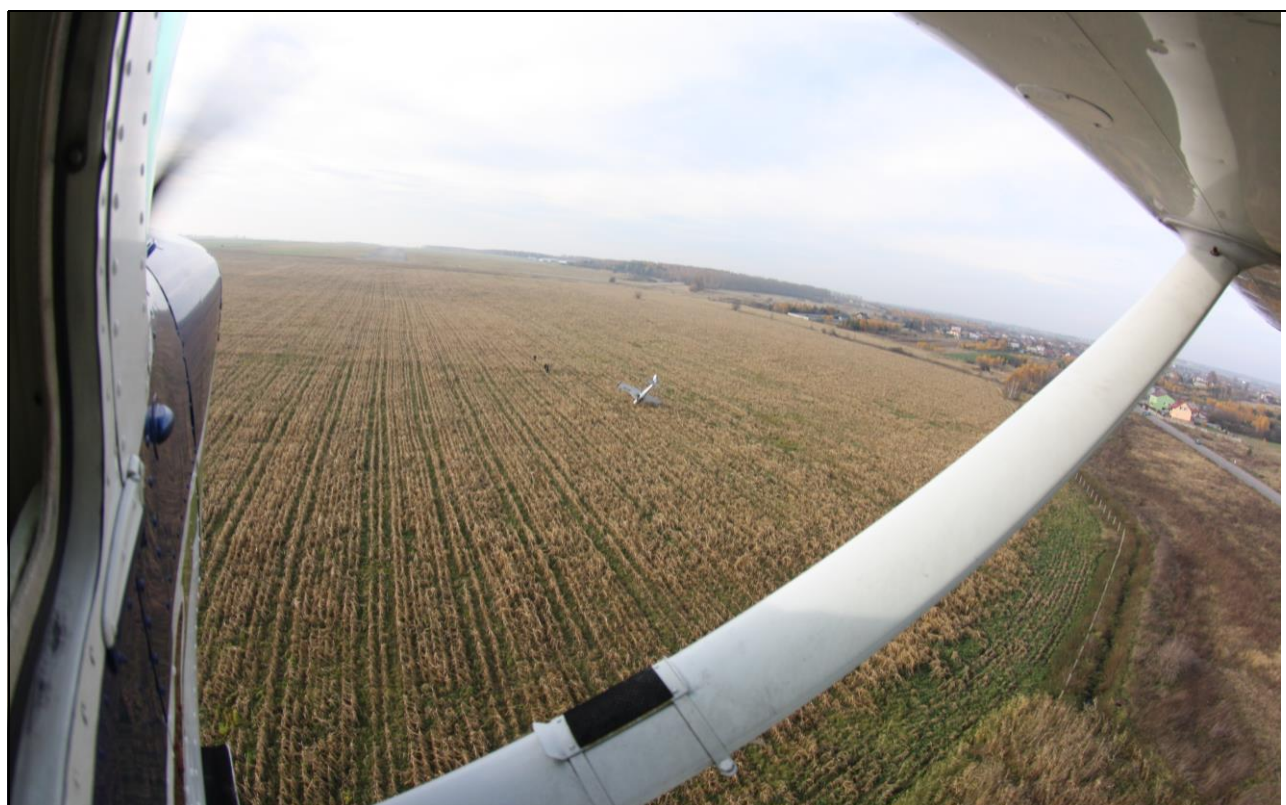
Rys. 1. Zdjęcie lotnicze miejsca awaryjnego lądowania. Na pierwszym planie samolot podparty na silniku i prawym skrzydle, dalej na horyzoncie widoczny pas lądowania 26 [foto Aer. Częstochowski].

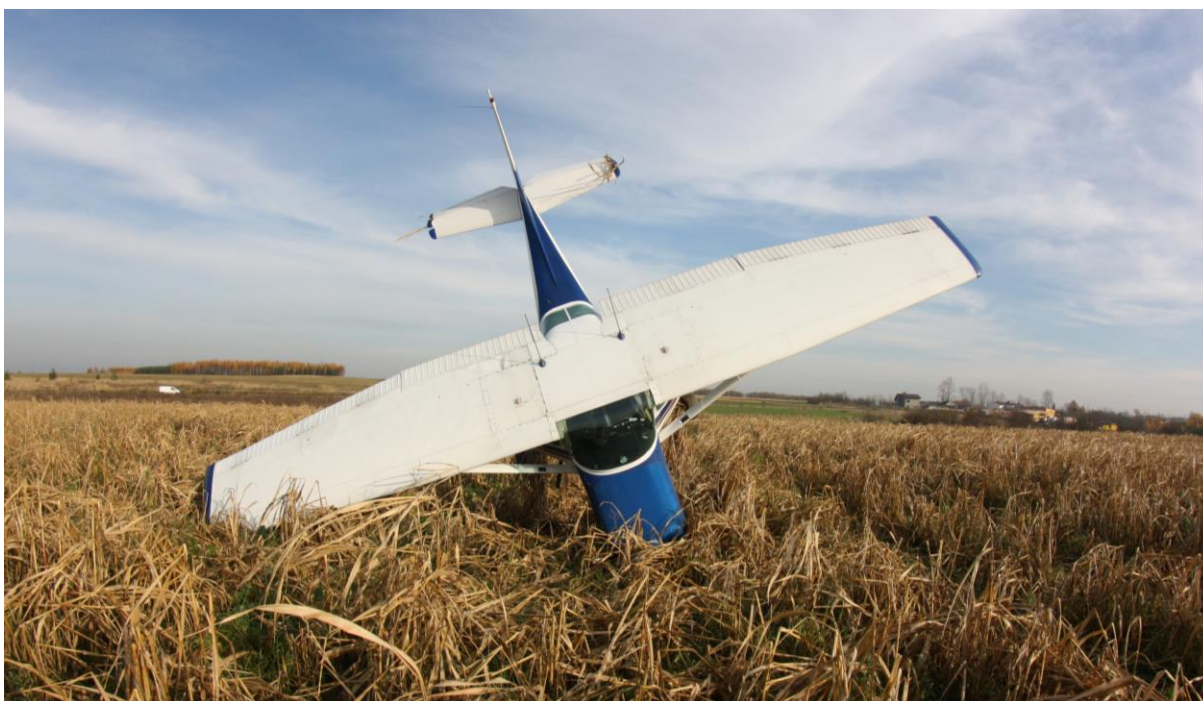
Rys. 2. Samolot po awaryjnym lądowaniu podparty na silniku i końcówce prawego skrzydła
[foto Aer. Częstochowski].

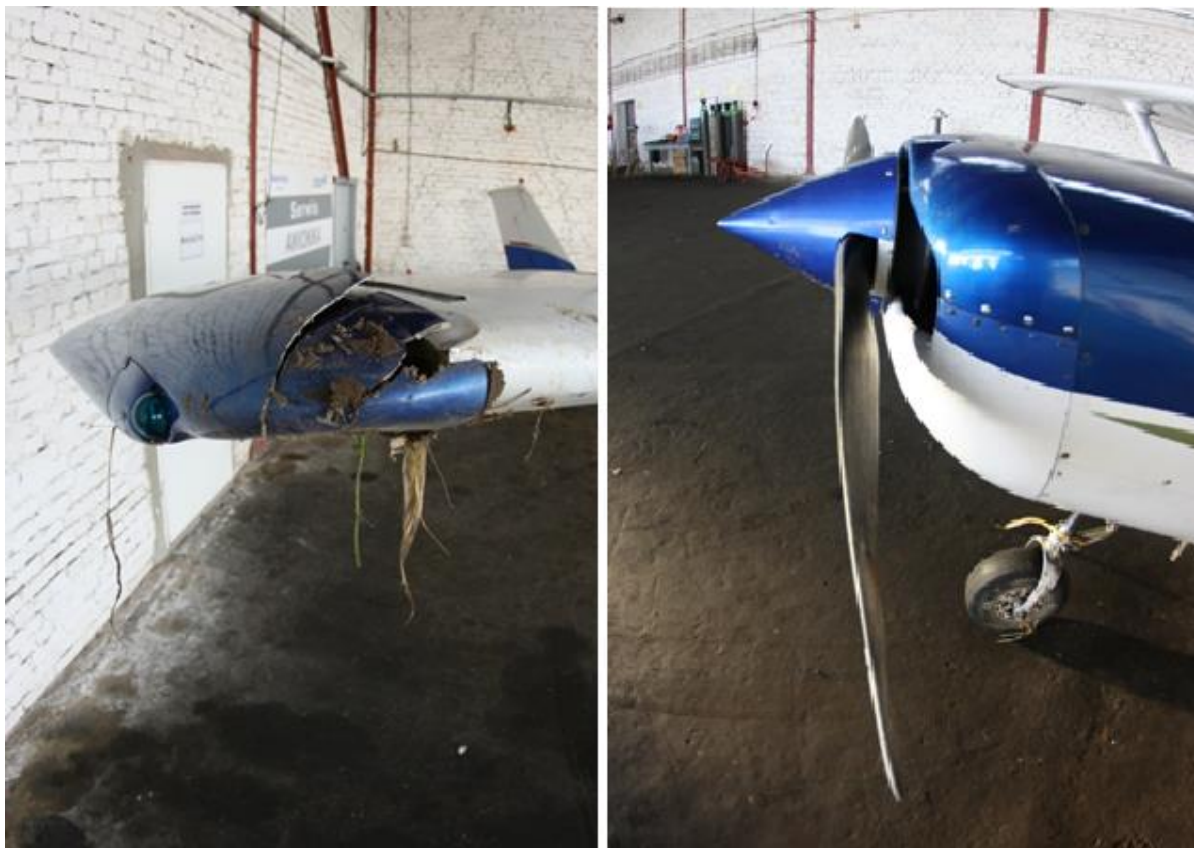
Przeгляд samolotu przez przedstawiciela PKBWL potwierdził, że w instalacji paliwowej po lądowaniu awaryjnym pozostało 2,2 l paliwa. Było to więc paliwo nie zużywalne, co uniemożliwiło prawidłową pracę silnika. Przeгляд ujawnił także uszkodzenia prawego skrzydła, w tym przede wszystkim jego prawej końcówki oraz niewielkie odkształcenie obu łopat śmigła, jak to pokazano na Rys.3.

Rys.3. Zdjęcia uszkodzeń końcówki prawego skrzydła oraz wygiętej łopaty śmigła. [foto PKBWL].
