## PAŃSTWOWA KOMISJA BADANIA WYPADKÓW LOTNICZYCH

### Informacja o zdarzeniu [raport]

Numer ewidencyjny zdarzenia:	<b>1622/12</b> <b>1645/12</b>			
Rodzaj zdarzenia:	<b>INCYDENT</b>			
Data zdarzenia:	<b>8 grudnia 2012 r.</b>			
Miejsce zdarzenia:	<b>strefa kontrolowana lotniska Rzeszów-Jasionka</b> <b>(CTR EPRZ)</b>			
Rodzaj, typ statku powietrznego:	<b>samolot Bombardier DHC8 402</b>			
Dowódca SP:	<b>b/d</b>			
Liczba ofiar / rodzaj obrażeń:	<b>Śmiertelne</b>	<b>Poważne</b>	<b>Lekkie</b>	<b>Bez obrażeń</b>
				<b>65</b>
Nadzorujący badanie:	<b>Jacek Jaworski</b>			
Podmiot badający:	<b>użytkownik</b>			
Skład zespołu badawczego:	<b>nie wyznaczano</b>			
Zalecenia:	<b>NIE</b>			
Adresat zaleceń:	<b>NIE DOTYCZY</b>			
Data zakończenia badania:	<b>10 grudnia 2015 r.</b>

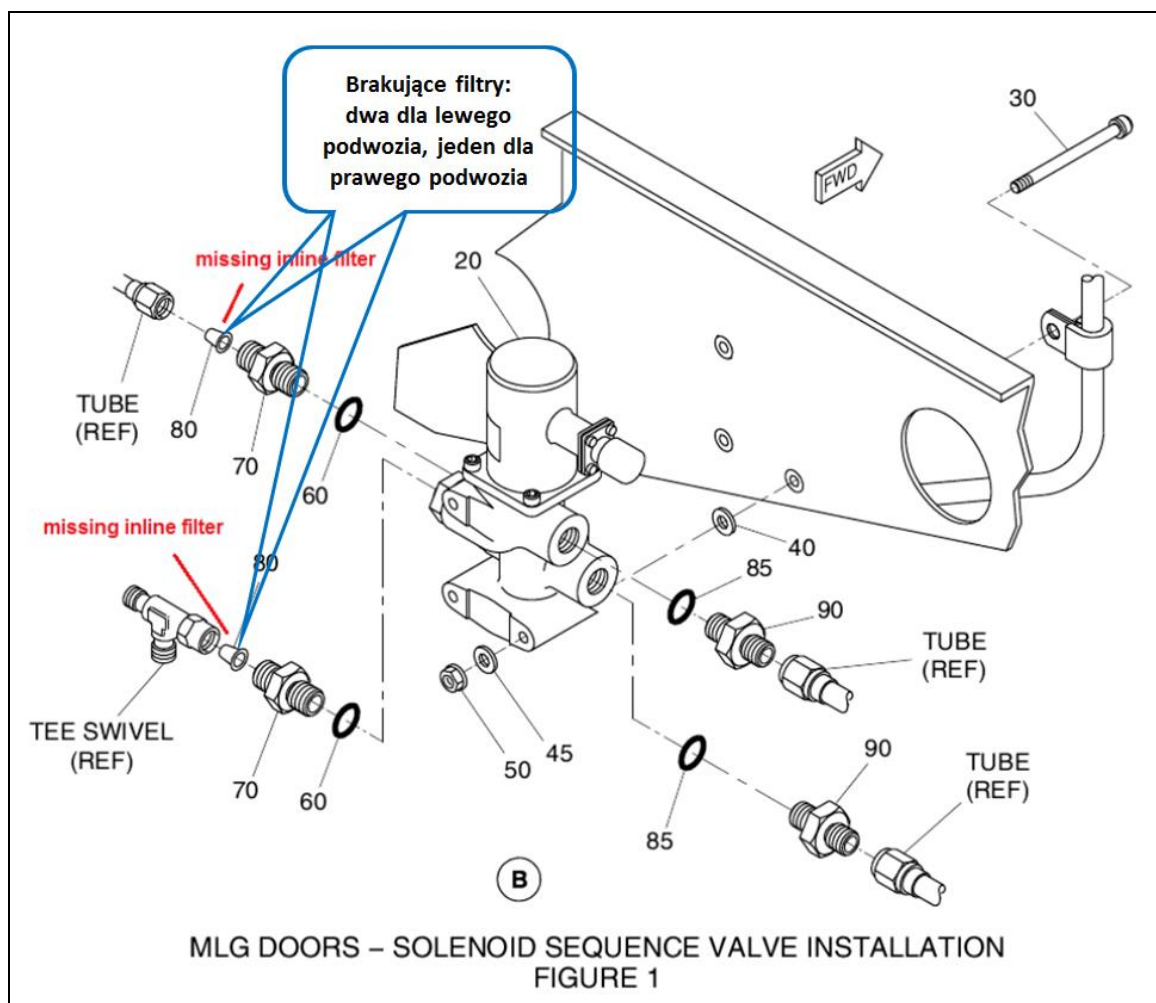
Rys. 1.

Podczas tych badań wykryto brak filtrów w instalacji olejowej lewego i prawego podwozia głównego (rys. 1), co nie miało wpływu na zaistnienie zdarzenia.

- operator przeprowadził sprawdzenie na innych samolotach, czy filtry w instalacji olejowej podwozia są zamontowane,
