PAŃSTWOWA KOMISJA BADANIA WYPADKÓW LOTNICZYCH

Informacja o zdarzeniu [raport]

Numer ewidencyjny zdarzenia:	244/13			
Rodzaj zdarzenia:	INCYDENT			
Data zdarzenia:	5 marca 2013 r.			
Miejsce zdarzenia:	lotnisko Bielsko-Biała Aleksandrowice (EPBA)			
Rodzaj, typ statku powietrznego:	samolot Cessna C-152			
Dowódca SP:	b/d			
Liczba ofiar / rodzaj obrażeń:	<i>Śmiertelne</i>	<i>Poważne</i>	<i>Lekkie</i>	<i>Bez obrażeń</i>
				2
Nadzorujący badanie:	Jacek Jaworski			
Podmiot badający:	na podstawie zgłoszenia			
Skład zespołu badawczego:	nie wyznaczano			
Zalecenia:	NIE			
Adresat zaleceń:	NIE DOTYCZY			
Data zakończenia badania:	29 grudnia 2015 r.

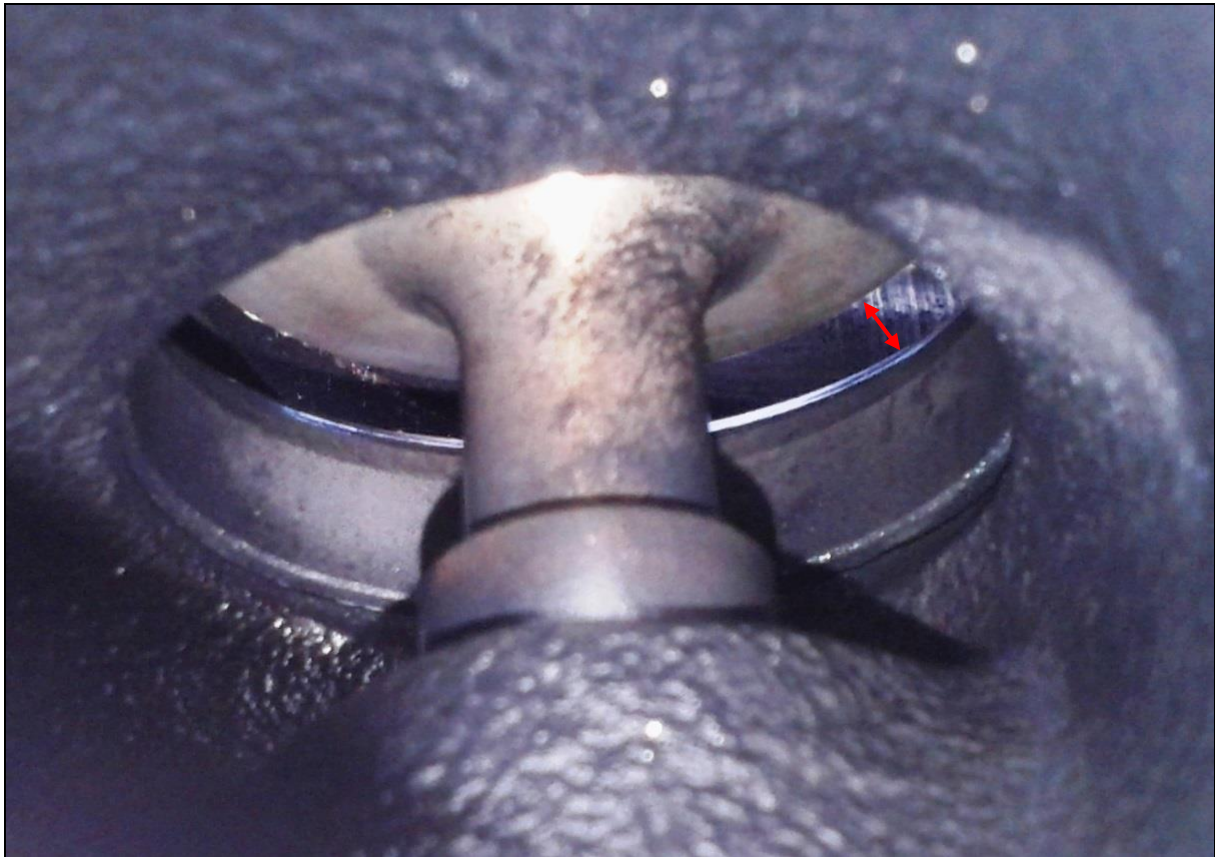
zero. Układ zapłonowy pracował prawidłowo. Po demontażu cylindra nr 3 stwierdzono zawieszenie się zaworu wydechowego w położeniu otwartym (zdj. 1).

Zdj. 1. Strzałką wskazano szczelinę świadczącą o otwarciu zaworu.

- zawór wydechowy jest zawieszony w położeniu otwartym (potwierdzenie stanu stwierdzonego przez organizację A),
- średnice otworu w prowadnicy i trzpienia zaworu są prawidłowe,
- widoczne jest zatarcie na powierzchni prowadnicy w jej dolnej części,
- zatarcie, o którym powyżej zostało spowodowane fragmentem nagaru, który dostał się pomiędzy prowadnicę a trzonek zaworu w trakcie pracy silnika.

Dostanie się podczas pracy silnika fragmentu nagaru pomiędzy prowadnicę a trzpień zaworu wydechowego cylindra nr 3, co spowodowało jego zatarcie w położeniu otwartym. Nie określono przyczyny i momentu, w którym fragment nagaru dostał się pomiędzy prowadnicę a trzonek zaworu.
