## PAŃSTWOWA KOMISJA BADANIA WYPADKÓW LOTNICZYCH

### Informacja o zdarzeniu [raport]

Numer ewidencyjny zdarzenia:	<b>483/13</b>			
Rodzaj zdarzenia:	<i>INCYDENT</i>			
Data zdarzenia:	<i>21 kwietnia 2013 r.</i>			
Miejsce zdarzenia:	<i>okolica miejscowości Drzewica, około 35 km na południowy zachód od Białobrzegów</i>			
Rodzaj, typ statku powietrznego:	<i>samolot AN-2R</i>			
Dowódca SP:	<i>pilot samolotowy zawodowy</i>			
Liczba ofiar / rodzaj obrażeń:	<i>Śmiertelne</i>	<i>Poważne</i>	<i>Lekkie</i>	<i>Bez obrażeń</i>
				<i>1</i>
Nadzorujący badanie:	<i>Jacek Jaworski</i>			
Podmiot badający:	<i>użytkownik</i>			
Skład zespołu badawczego:	<i>nie wyznaczano</i>			
Zalecenia:	<i>NIE</i>			
Adresat zaleceń:	<i>NIE DOTYCZY</i>			
Data zakończenia badania:	<i>18 grudnia 2015 r.</i>

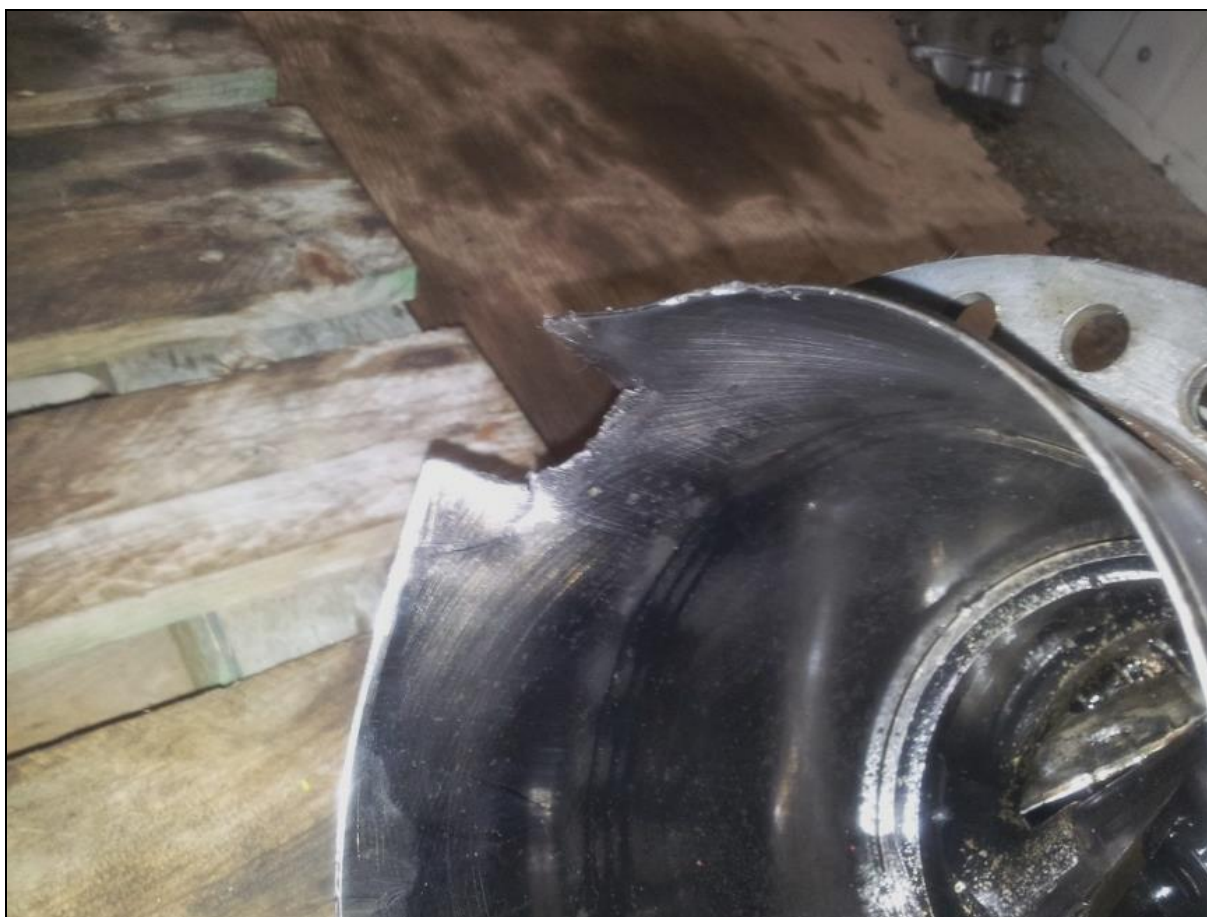
Zdj. 1.

W rozpatrywanym przypadku urwanie się korbowodu nastąpiło, co wprowadziło niestabilną pracę pozostałych tłoków i w konsekwencji doprowadziło do rozpoczęcia ich zacierania.

Wystąpienie uderzenia hydraulicznego podczas wcześniejszej eksploatacji silnika.

- 1) Przeprowadzenie szkolenia odświeżającego dla personelu technicznego oraz personelu lotnego o bezwzględnym przestrzeganiu procedur uruchamiania silnika gwiazdowego oraz skutkach nieprawidłowej eksploatacji silnika,
- 2) Wprowadzenie do programu szkolenia odświeżającego dla mechaników i pilotów zagadnień związanych z prawidłowym przygotowaniem do dnia lotnego silników ASz-62IR.
