**Album ilustracji  
z wypadku szybowca SZD-42 Jantar 2 SP-2961;  
16.05.2013; lądowisko Rudniki (EPRU)**

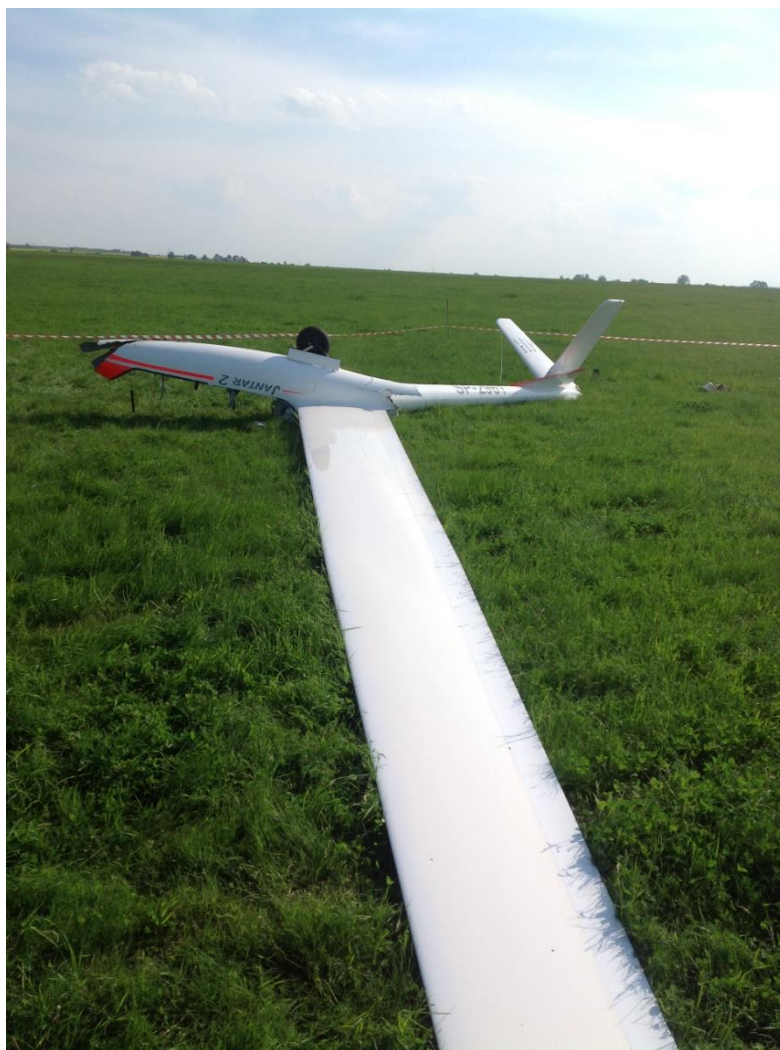
1. Widok rozbitego szybowca

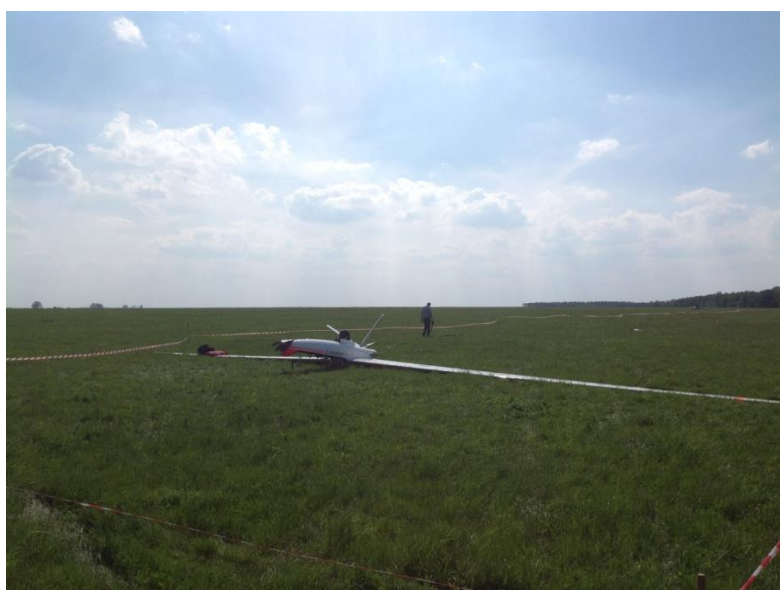
2. Widok rozbitego szybowca

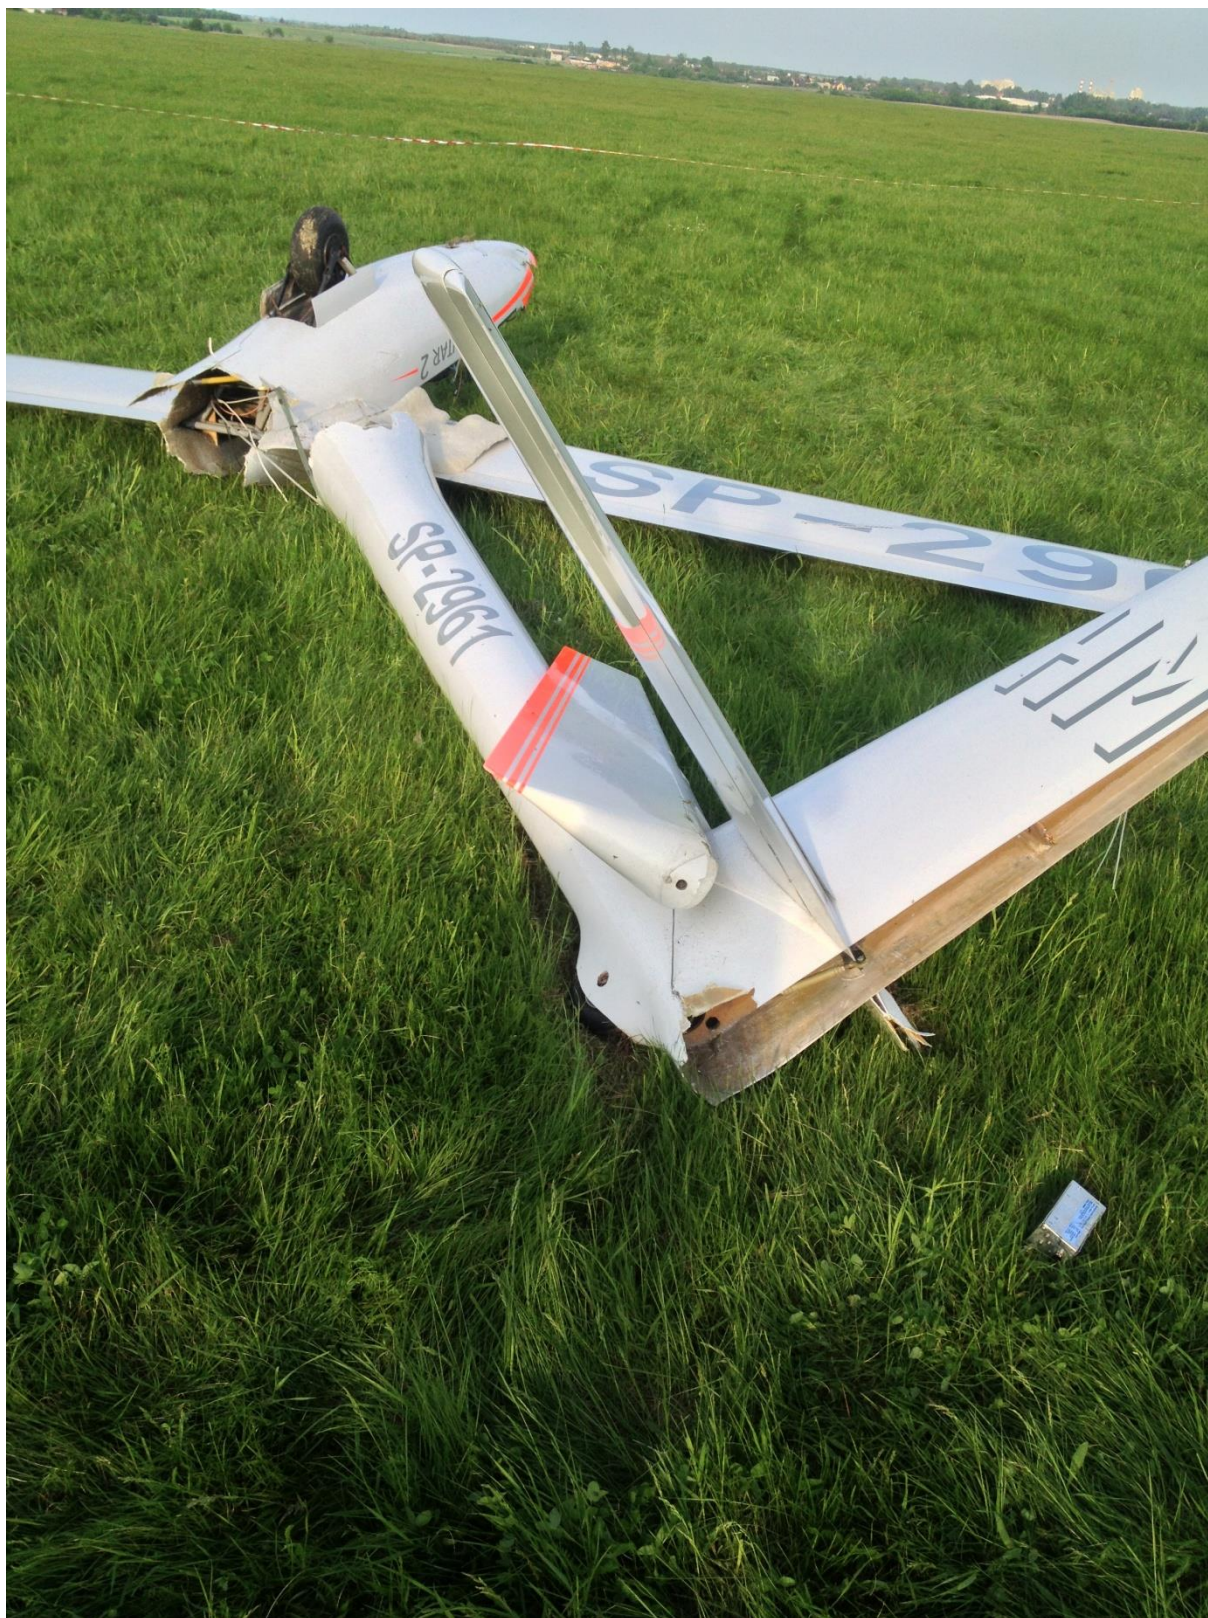
3. Widok rozbitego szybowca

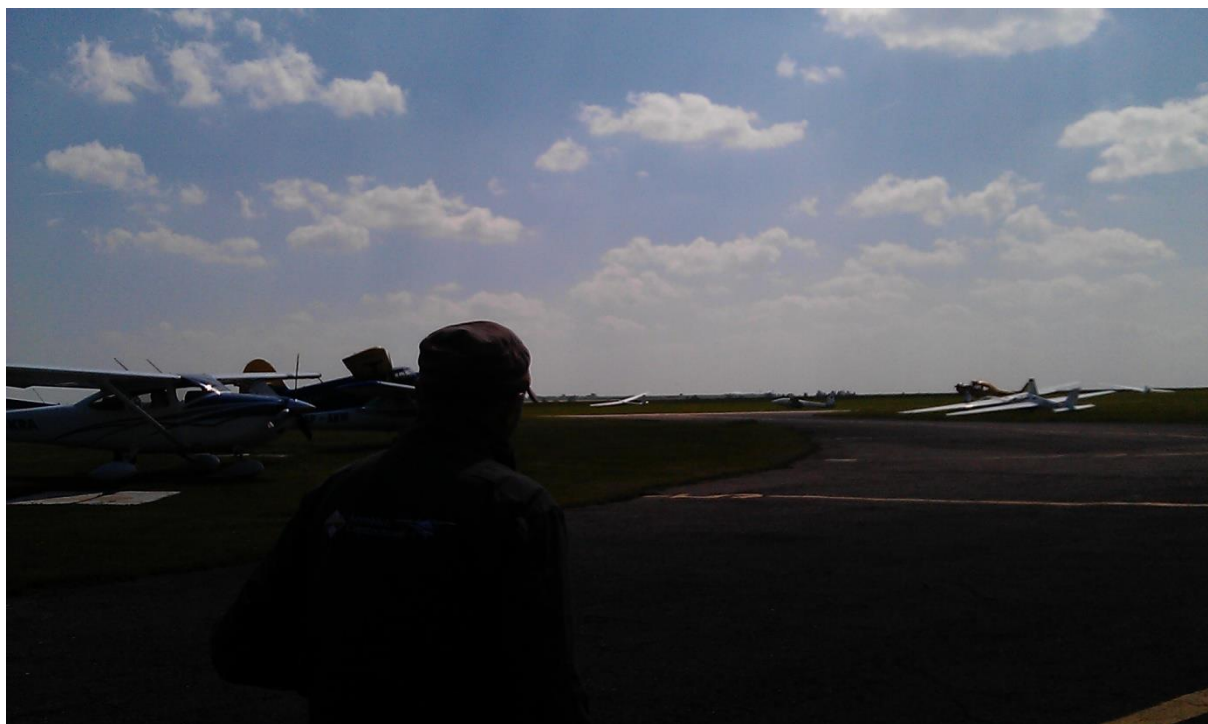
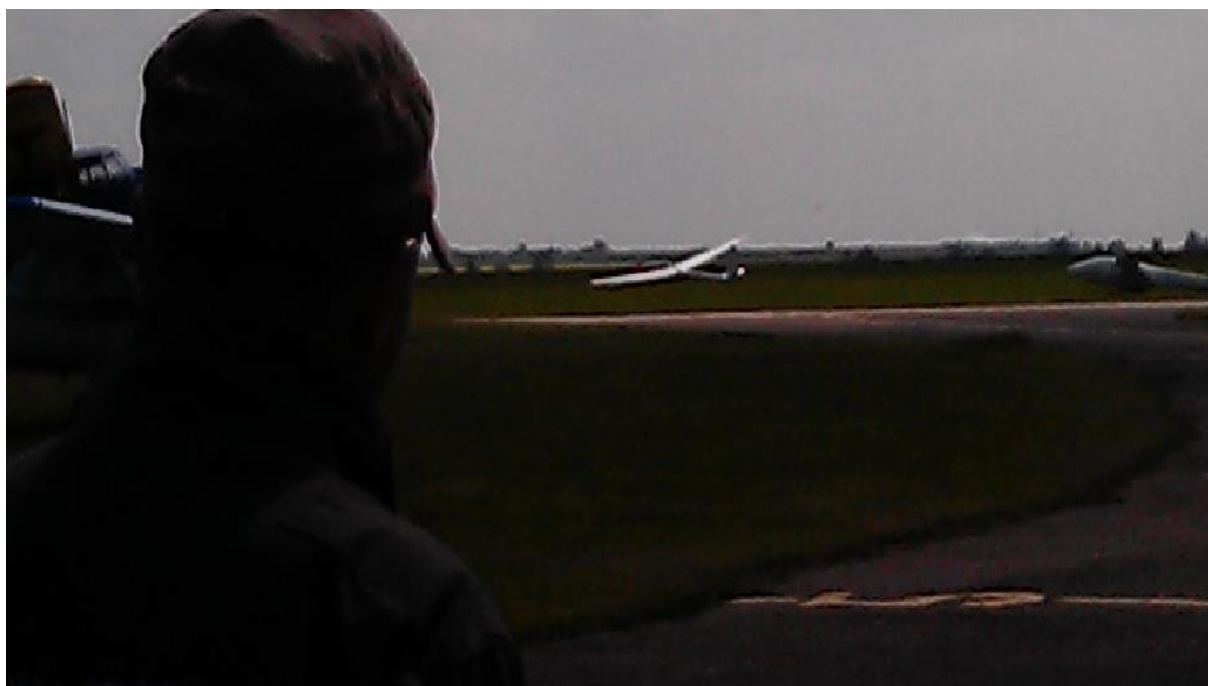
3,4. Moment rozbiegu szybowca

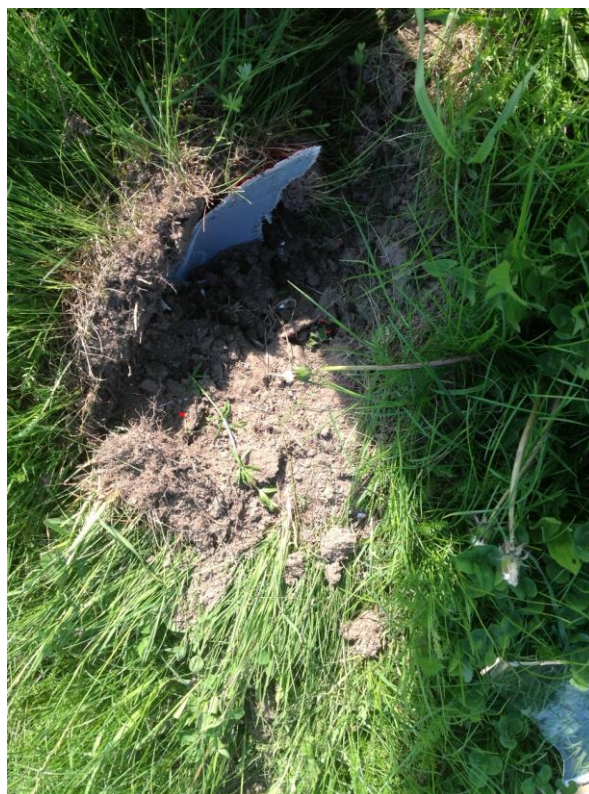
5. Miejsce uderzenia dziobu szybowca w pozycji odwróconej

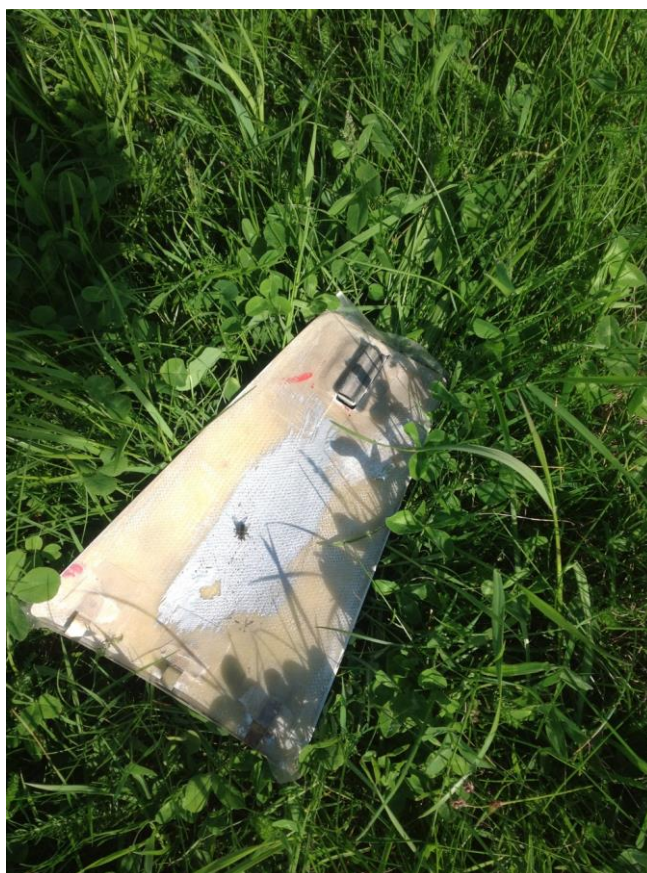
6. Klapka bagażnika

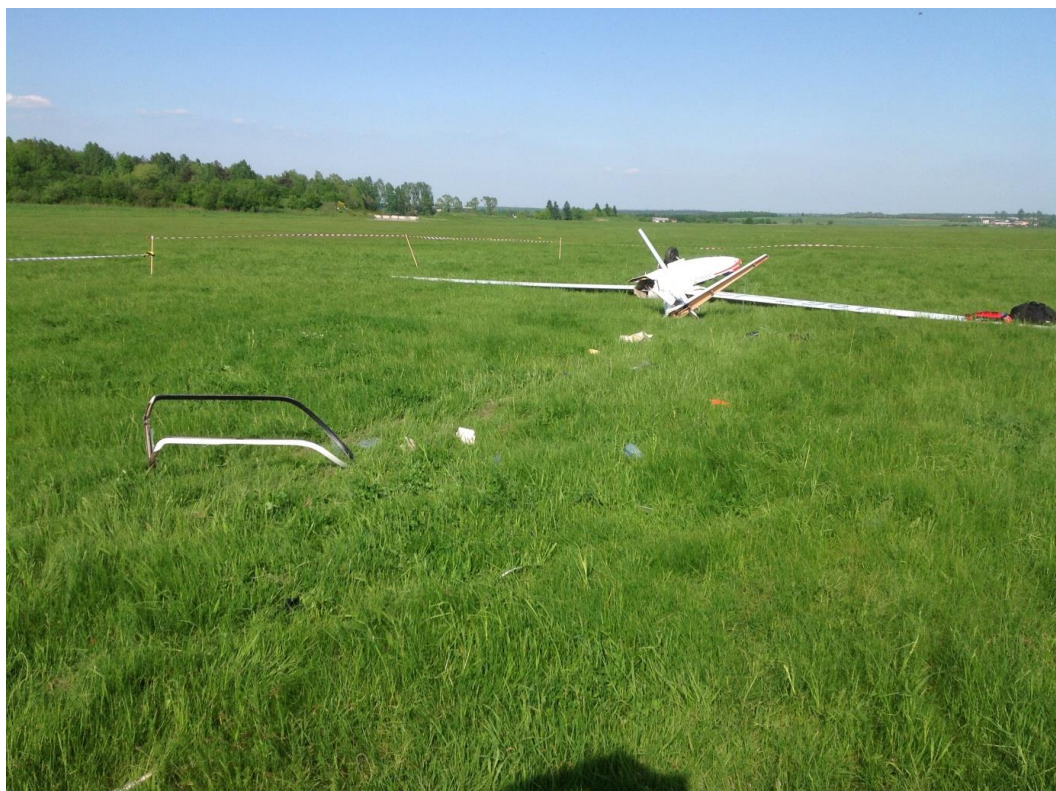
7. Ogólny widok miejsca

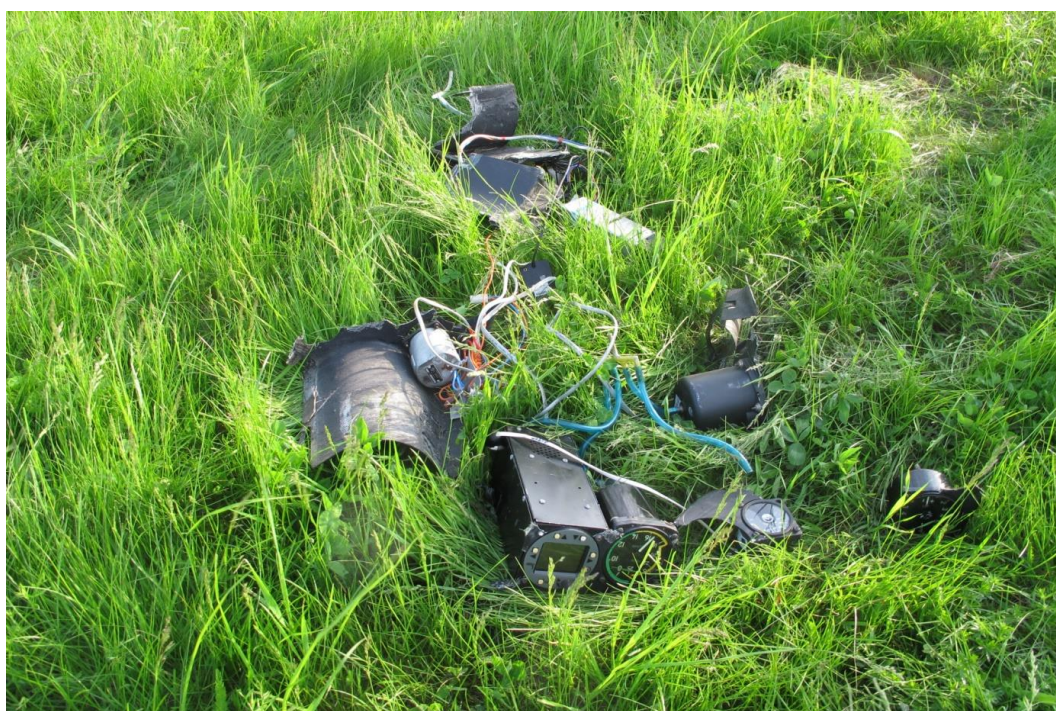
8. Rozbita tablica przyrządów

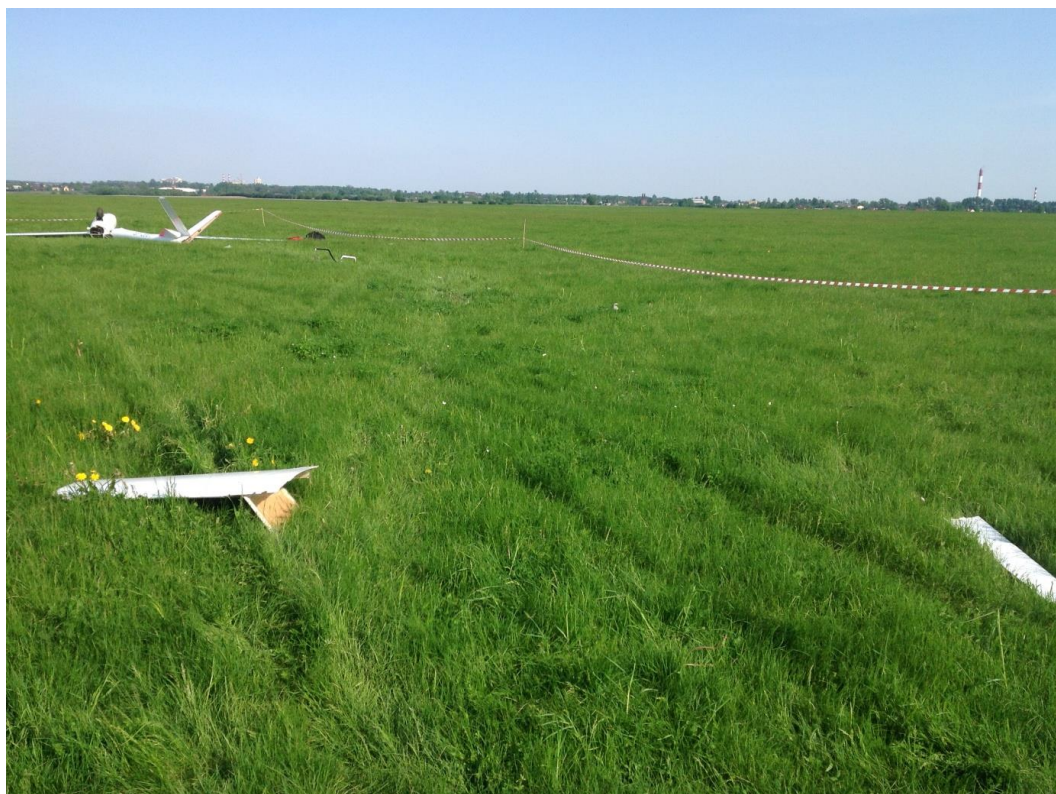
9. Wyłamany statecznik wysokości wraz ze sterem

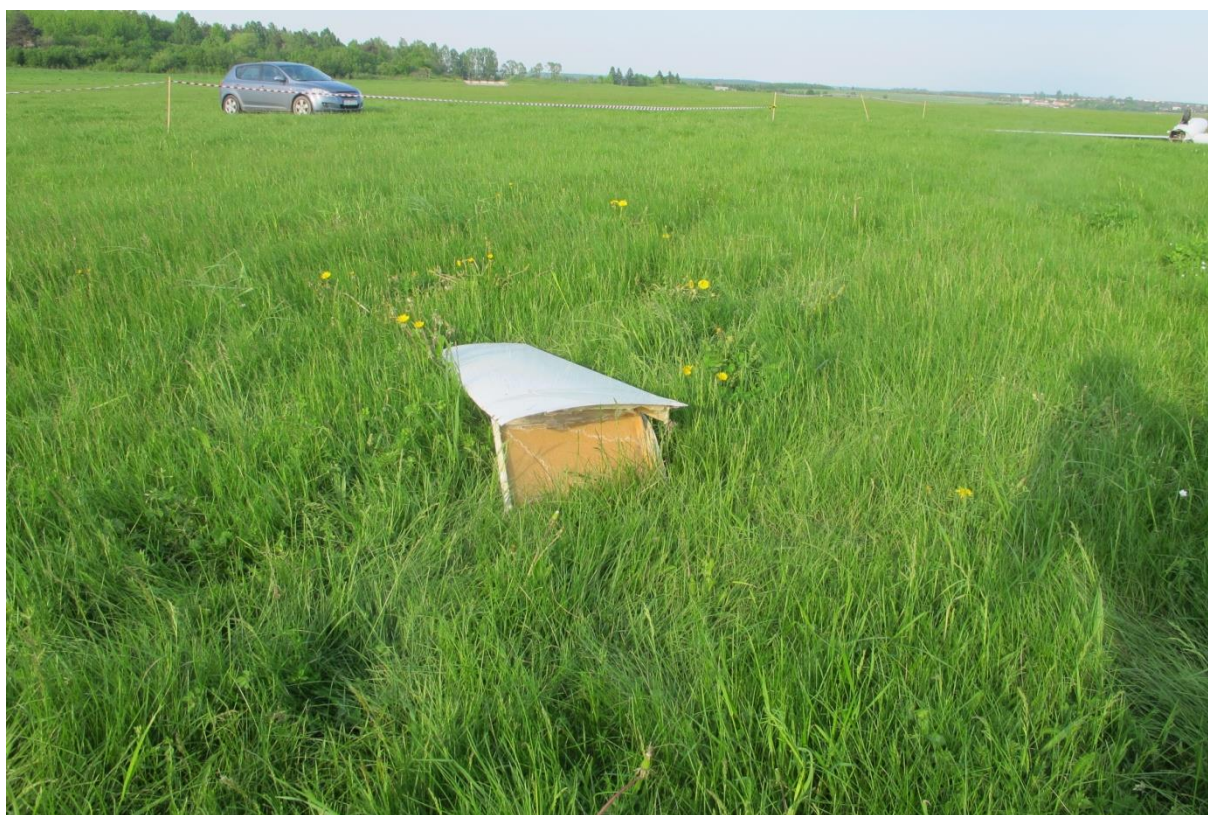
10. Wyłamany statecznik wysokości

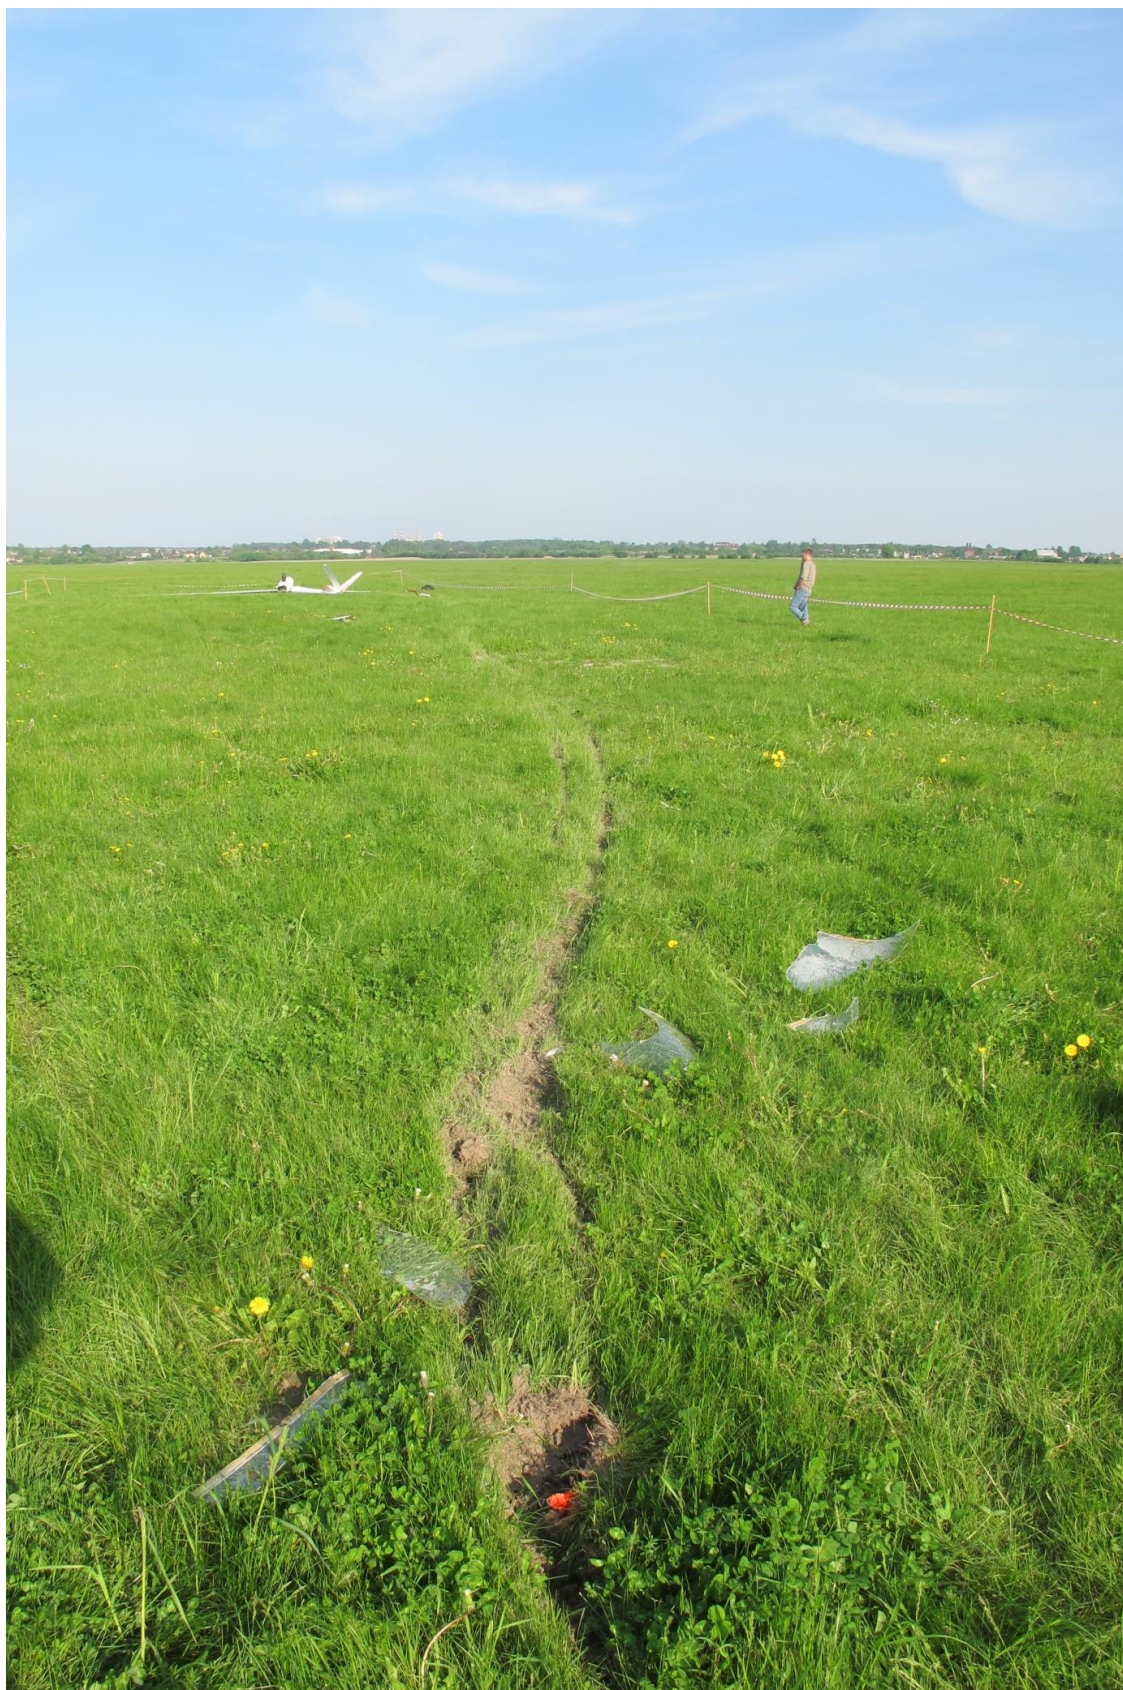
11. Ślad uderzenia dziobu, oraz wleczenia szybowca przez samolot do momentu zatrzymania

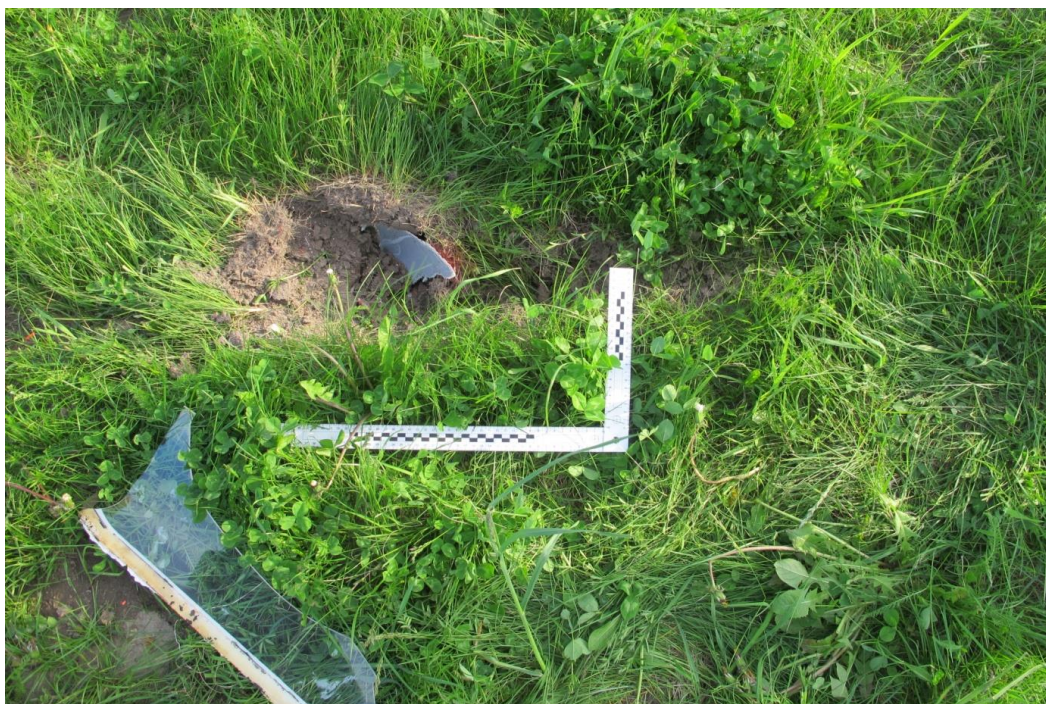
12. Miejsce uderzenia dziobu

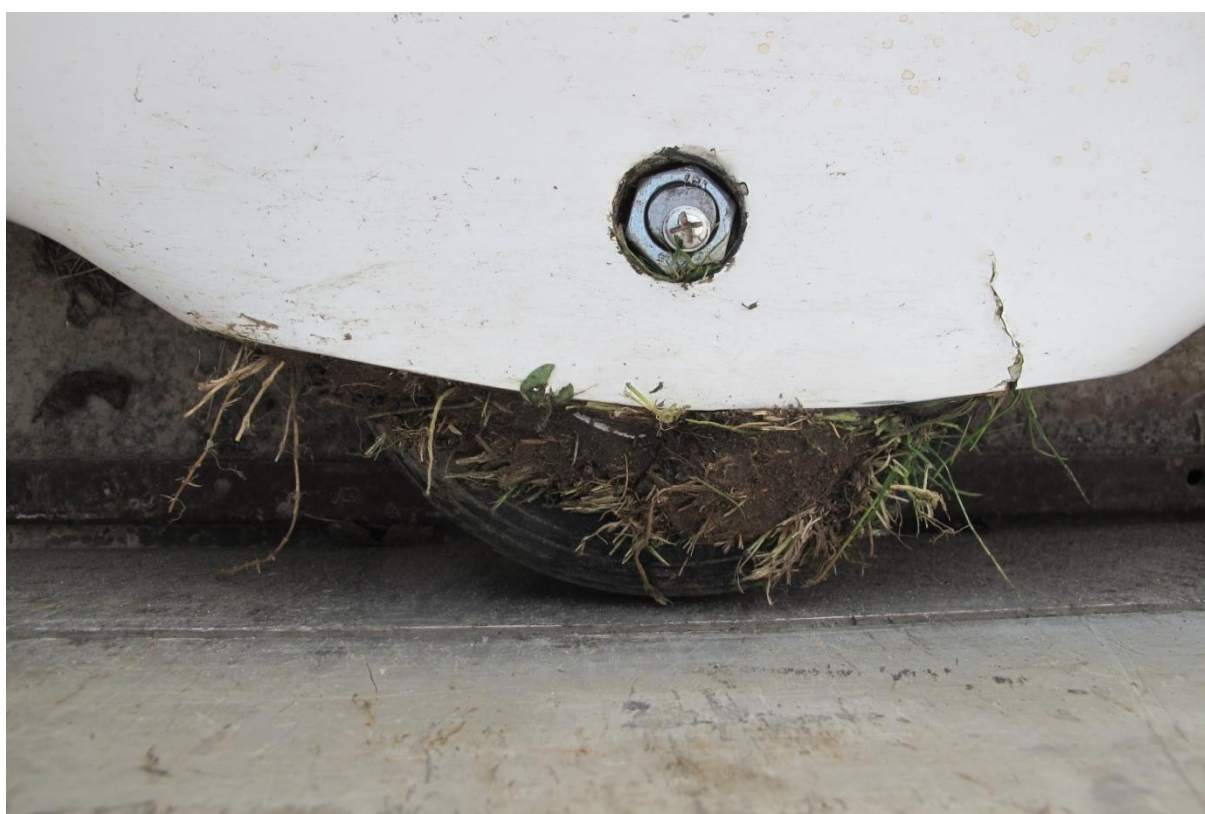
13. Widok kółka ogonowego szybowca

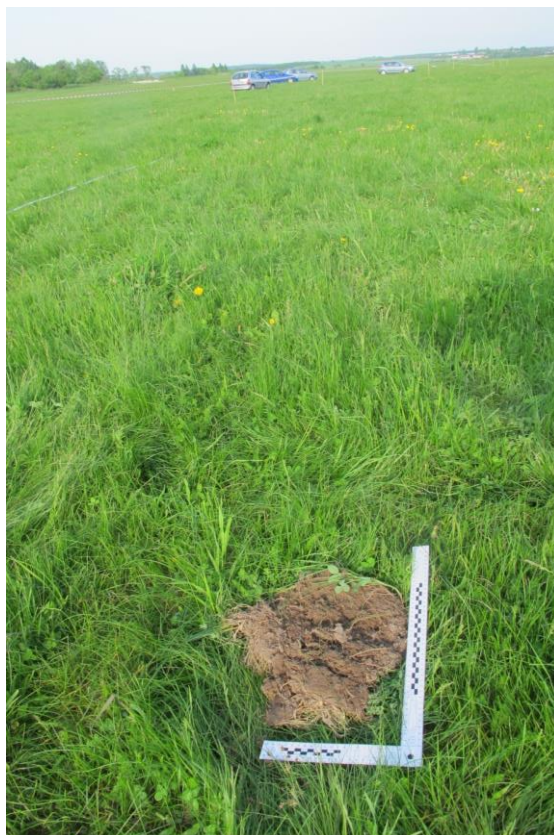
14. Wyrwana kępa trawy przez kółko ogonowe

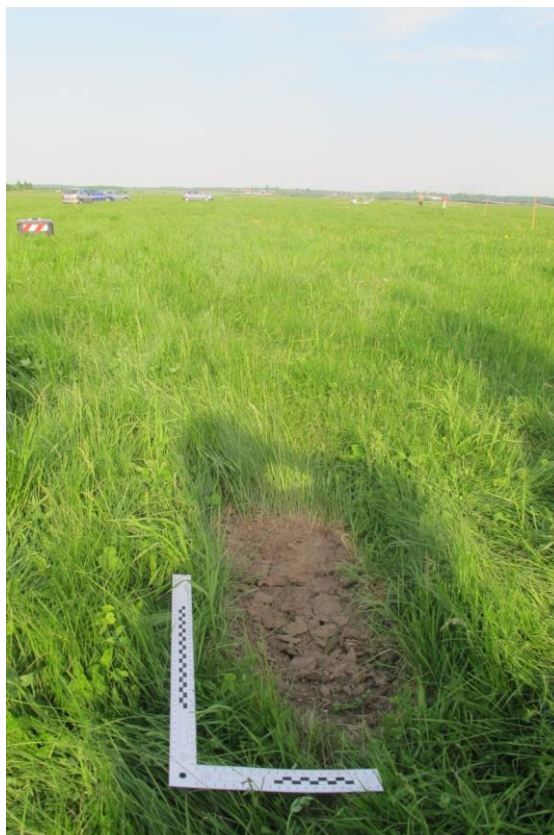
15. Ślad po uderzeniu kółka ogonowego

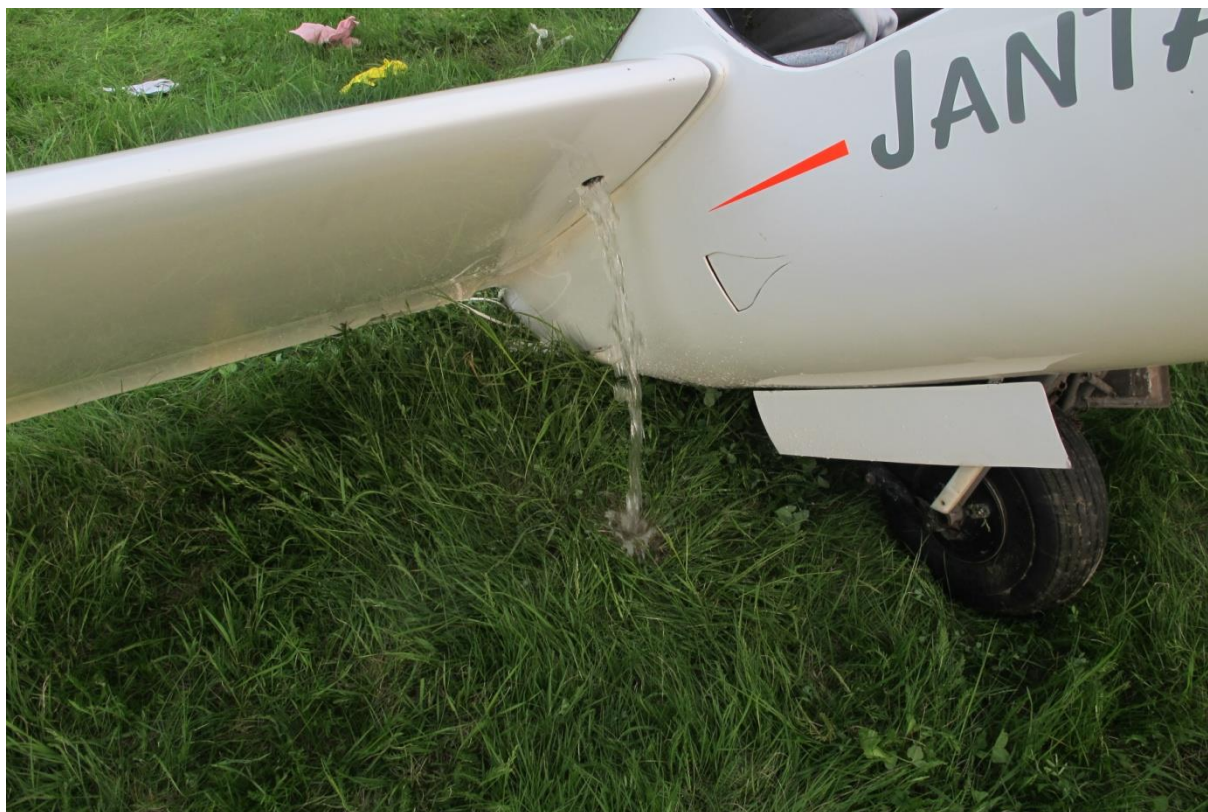
16. Opróżnianie zbiorników balastowych podczas demontażu wraku
