# PAŃSTWOWA KOMISJA BADANIA WYPADKÓW LOTNICZYCH

**764/13**

## RAPORT KOŃCOWY

### **z badania zdarzenia lotniczego statku powietrznego o maksymalnym ciężarze startowym nie przekraczającym 2250 kg<sup>1</sup>**

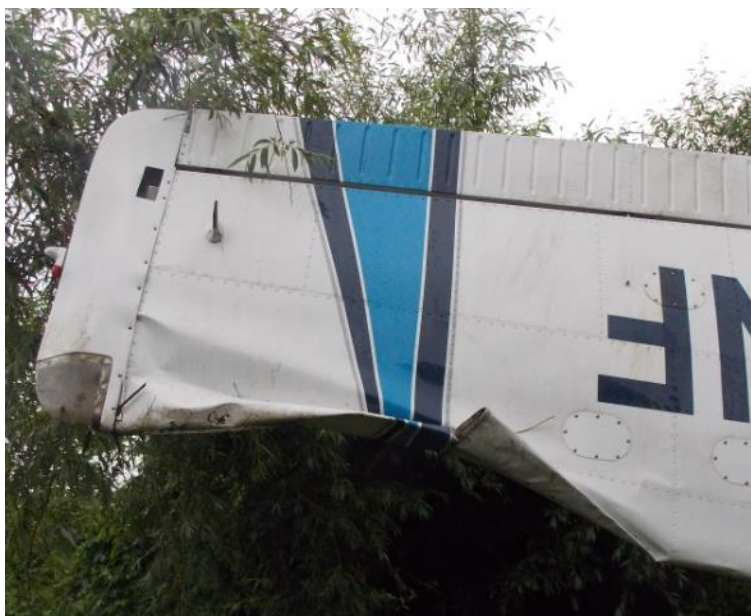
- *skrzydło lewe - końcówka krawędzi natarcia*

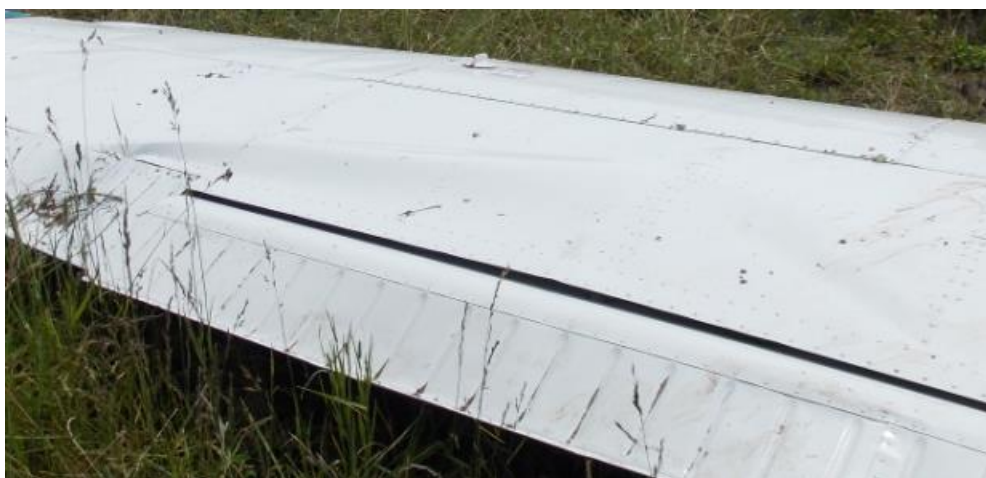
- *poszycie lewego skrzydła*

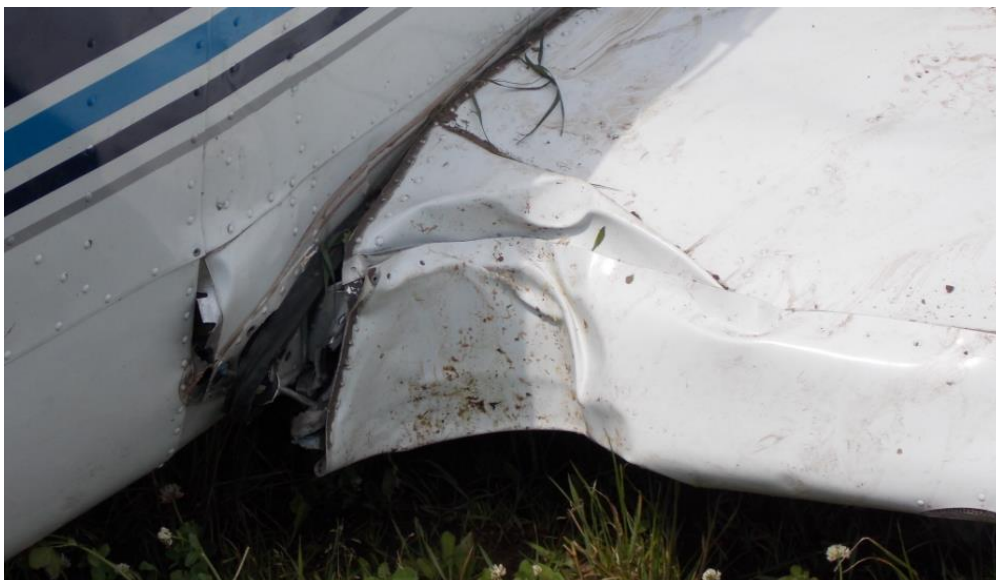
oraz przy kadłubie

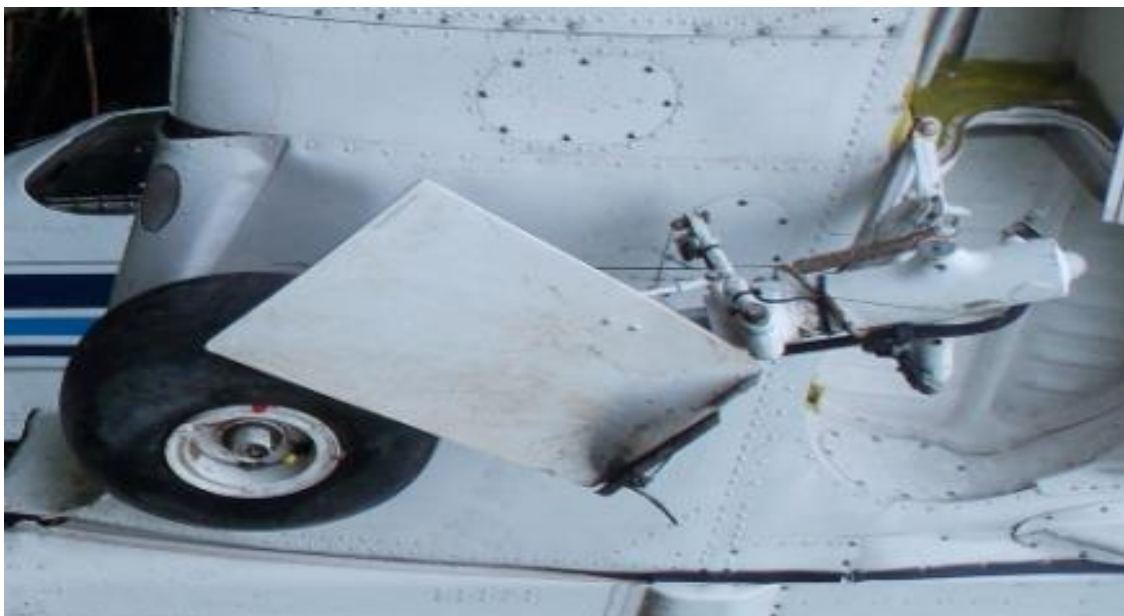
➤ podwozie główne – urwana lewa goleń,

Pilot w ostatniej fazie dobiegu podjął próbę podciągnięcia wolantu w celu dociążenia kół podwozia głównego oraz nieudaną próbę zjechania w prawo przed końcem DS24. Ze względu na znaczną prędkość dobiegu samolot przejechał pas ziemi i przednim kołem i lewą golenią podwozia głównego uderzył w początek skarpy. W wyniku uderzenia samolot został obrócony w kierunku osi DS i spadł ze skarpy, która znajduje się pomiędzy lądowiskiem a drogą krajową S11 - zdjęcie poniżej (PKBWL).

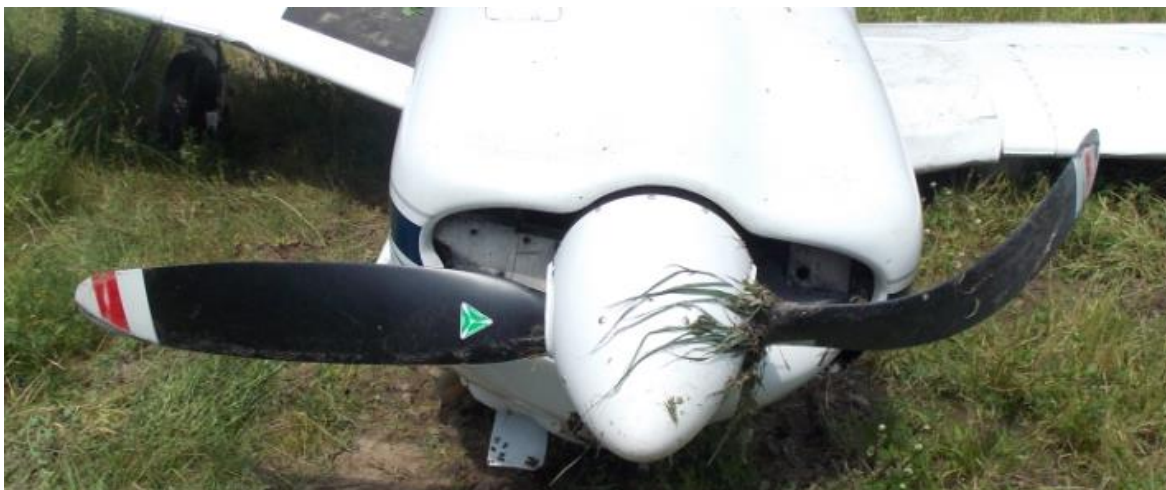
➤ śmigło,

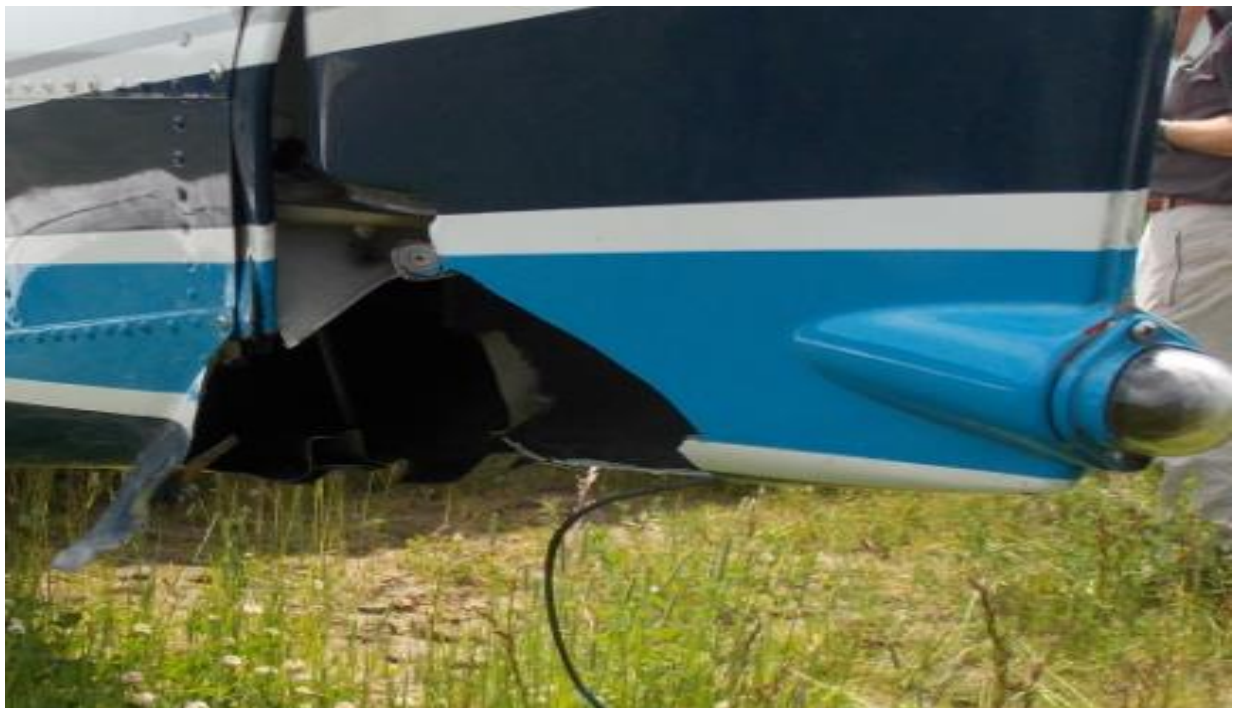
➤ *poszycie dolnej części ogonowej i steru kierunku,*

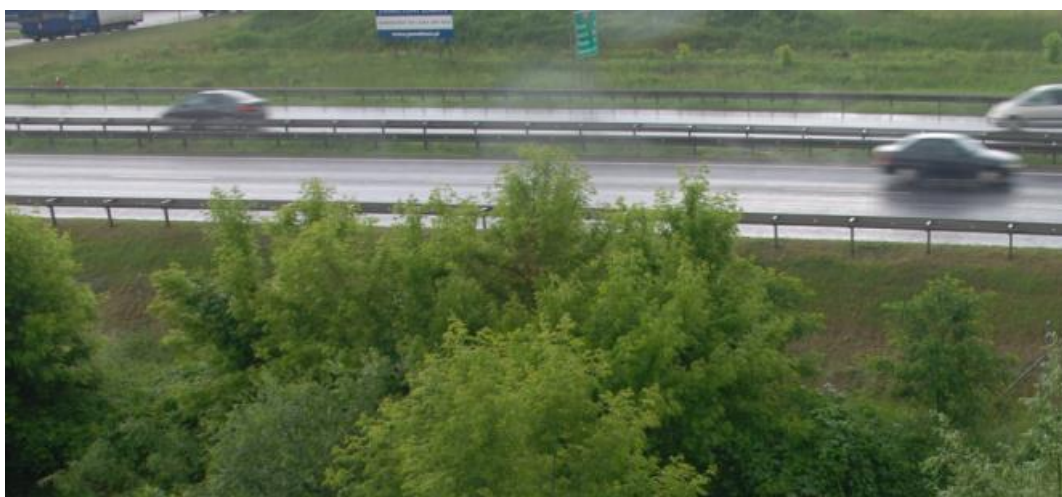
Lądowisko EPZE należy zaliczyć do tzw. „trudnych” miejsc do lądowania ze względu na długość DS, pomimo jej utwardzenia kostką betonową. Aczkolwiek jak przedstawiono w analizie w punkcie 16.4 zdarzenia, które miały miejsce były wynikiem „czynnika ludzkiego”, a nie infrastruktury lądowiska. DS24 jest ograniczona skarpą na końcu, która znajduje się w bliskiej odległości drogi ekspresowej S11.

***Droga S11 – zdjęcie ze skarpy na końcu DS 24***

Wskazane jest pozyskanie gruntów graniczących z lądowiskiem na podejściu z kierunku 239 stopni i przesunięcia progu DS 24, co umożliwi jej wydłużenia i przyczyni się do poprawienia poziomu bezpieczeństwa wykonywanych operacji lotniczych.

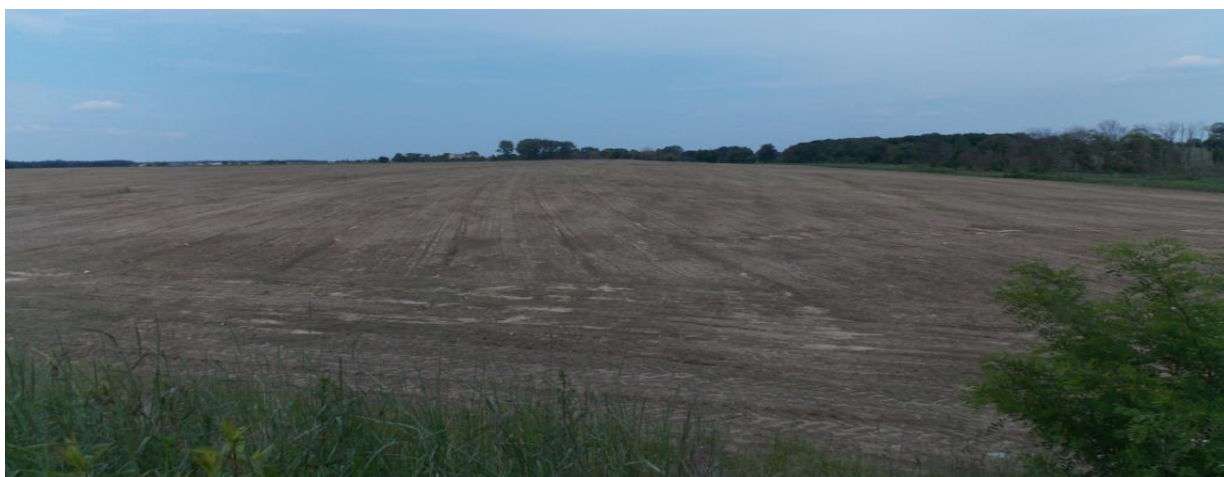
***Teren na podejściu kierunek 239 stopni.***

Komisja sugeruje wystąpienie do Prezesa Agencji Nieruchomości Rolnych z prośbą o umożliwienie pozyskania gruntów graniczących z lądowiskiem, w celu przesunięcia progu DS 24, co umożliwi wydłużenia DS i przyczyni się do poprawienia poziomu bezpieczeństwa wykonywania operacji lotniczych.

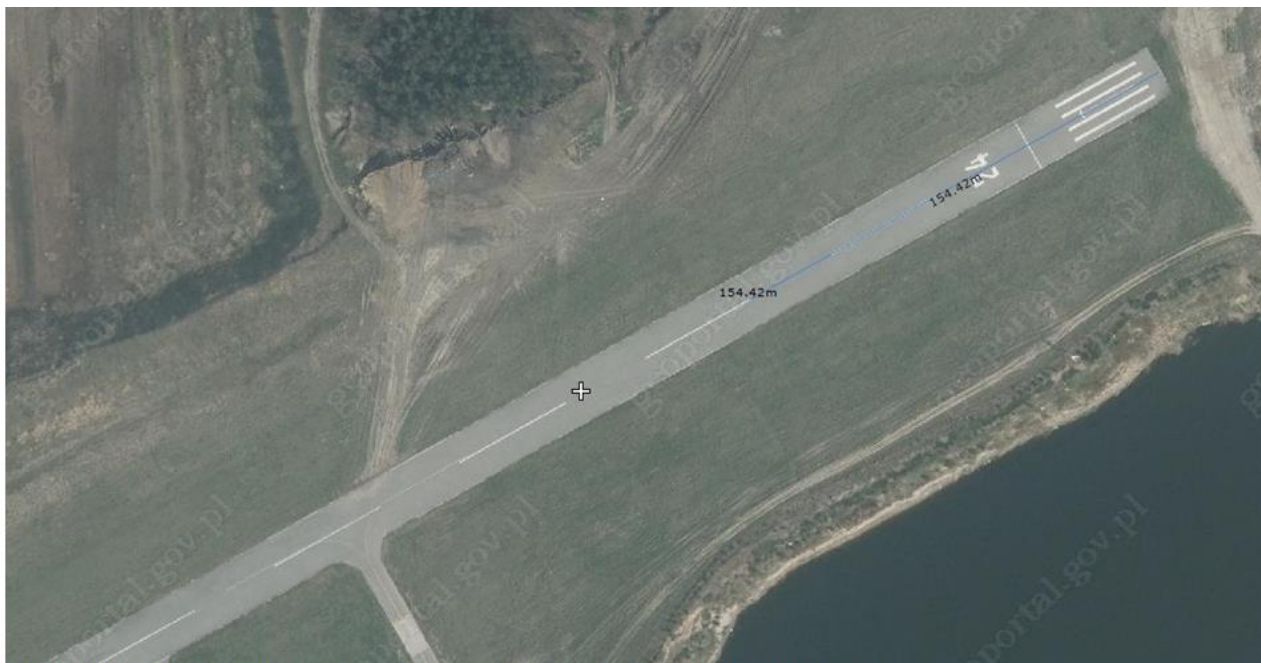
Pilot po wlocie w rejon lądowiska EPZE rozpoczął procedurę podejścia do lądowania wykonując zakręt na krótką prostą. Niewielka odległość do progu drogi startowej spowodował nieustabilizowany lot na prostej i niewłaściwe zaplanowanie punktu przyziemienia. Przyziemienie nastąpiło około 150 m od początku nawierzchni utwardzonej tj. 100 m od progu DS 24.

***Odległość od początku nawierzchni utwardzonej na kierunku KG - 239 stopni.***

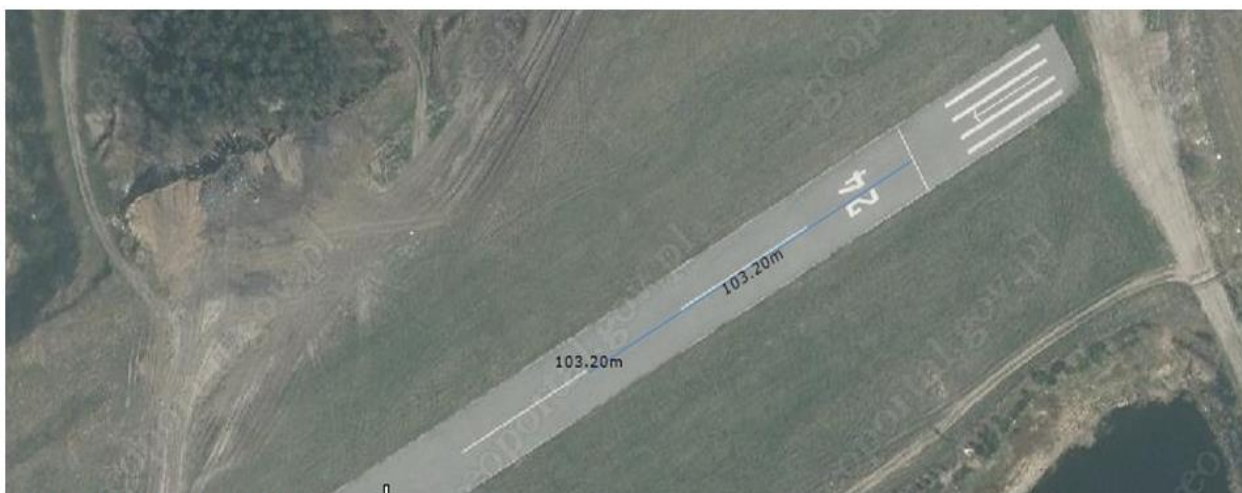
***Odległość od progu DS24***

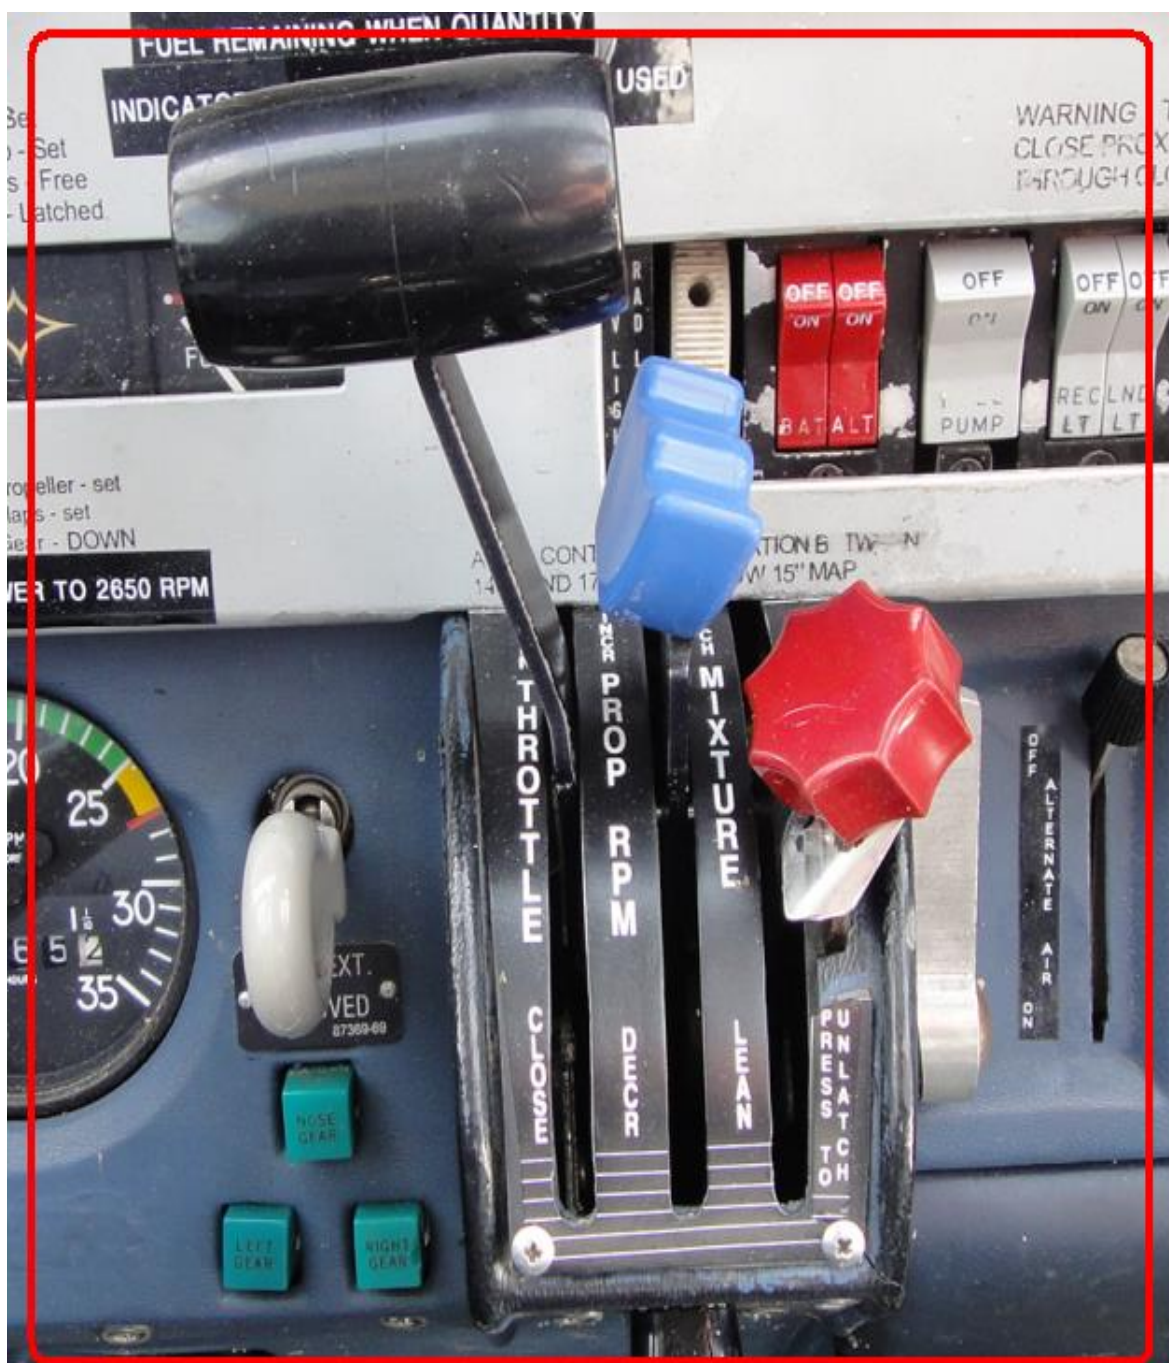
- nie włączył elektrycznej pompy paliwa która powinna zostać włączona przed lądowaniem,
- nie przestawił śmigła na ok.2600 obr/min – jest to konieczne w celu zapewnienia dostatecznego ciągu w przypadku konieczności przejścia na drugi krąg oraz zabezpieczenia śmigła przed nadobrotami, gdyby przepustnica została gwałtownie otwarta,
- nie ustawił mieszanki na „maksymalnie bogatą” w celu zagwarantowania maksymalnego przyspieszenia w przypadku konieczności ponownego otwarcia przepustnicy.

*Widok położenia dźwigni sterowania silnikiem oraz włącznika pompy paliwowej w pozycji „OFF”*

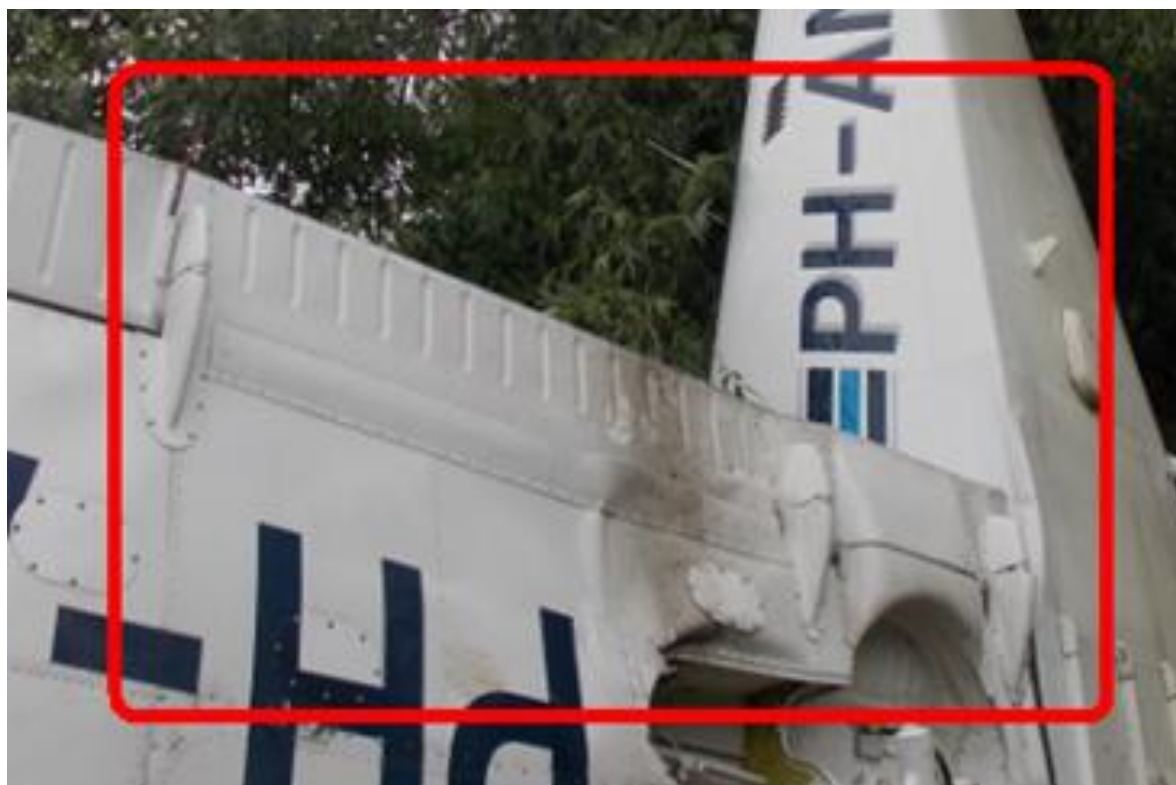
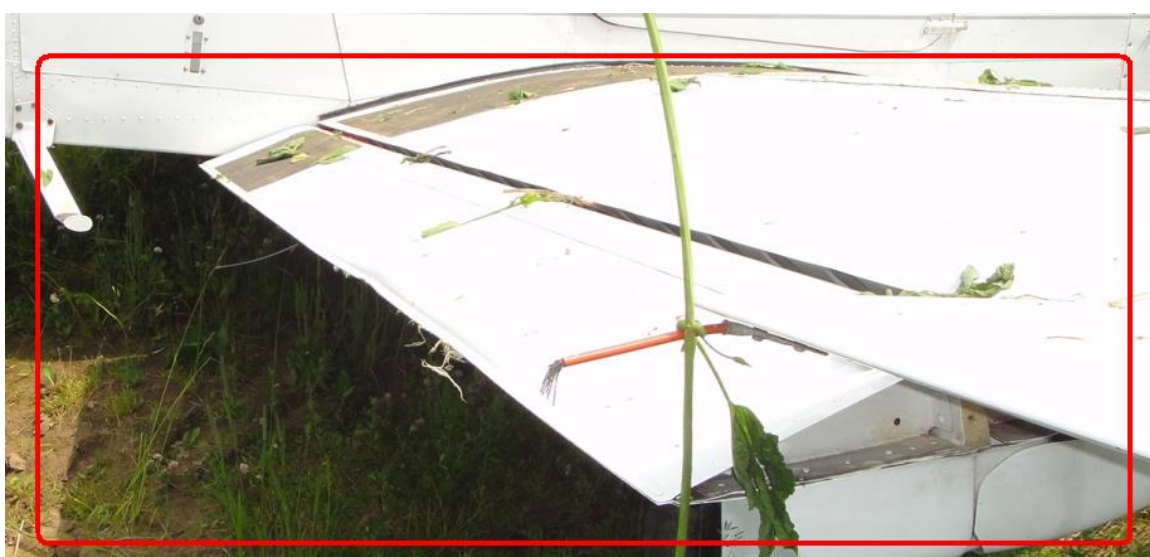
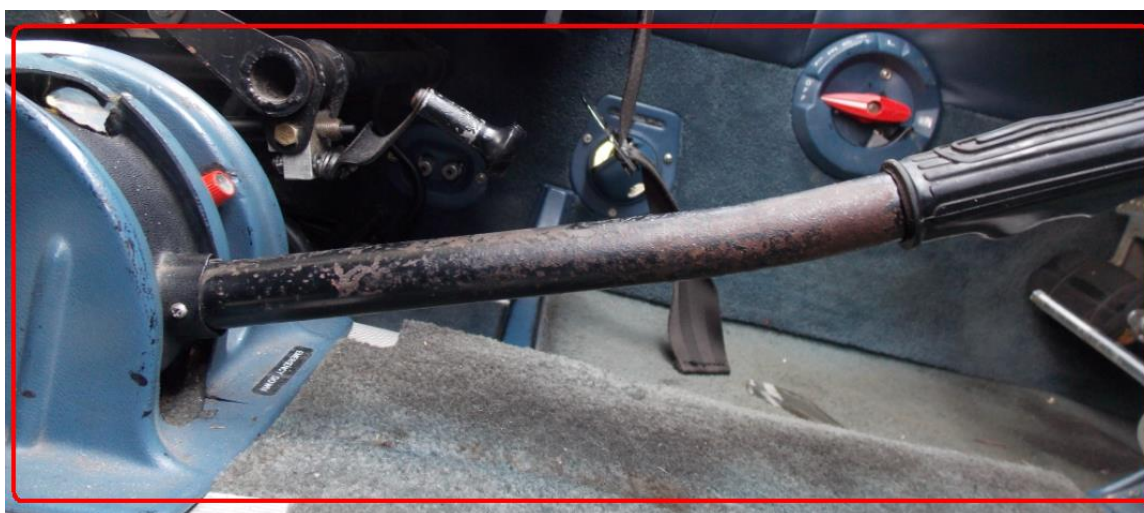
Pilot wykonał podejście do lądowania na niewychylonych klapach co zostało udokumentowane na 3 zdjęciach poniżej:

Biorąc pod uwagę że droga startowa miała długość 618 m i była mokra, pilot powinien wykonać lądowanie na klapach wypuszczonych na 40 stopni. Najlepszą techniką krótkiego lądowania jest lądowanie z pełnymi wychylonymi klapami i na małej prędkości oraz mocą ustawioną na zabezpieczającym wymagany profil podejścia. Mieszanka jak wspomniano powyżej musi być „maksymalnie bogata” i musi być włączona pompa paliwa. Prędkość lotu musi być zredukowana w fazie wytrzymania, a kontakt samolotu z ziemią powinien się odbywać z prędkością bliską prędkości przeciągnięcia. Po dotknięciu ziemi przednie koło powinno być utrzymywane w powietrzu. W momencie, gdy samolot wytraci prędkość, przednie koło powinno być łagodnie opuszczone na ziemię, a następnie powinny być użyte hamulce. Hamowanie jest najbardziej efektywne w przypadku pociągnięcia wolantu, bez unoszenia przedniego koła co powoduje wywołanie większego nacisku na koła podwozia głównego.

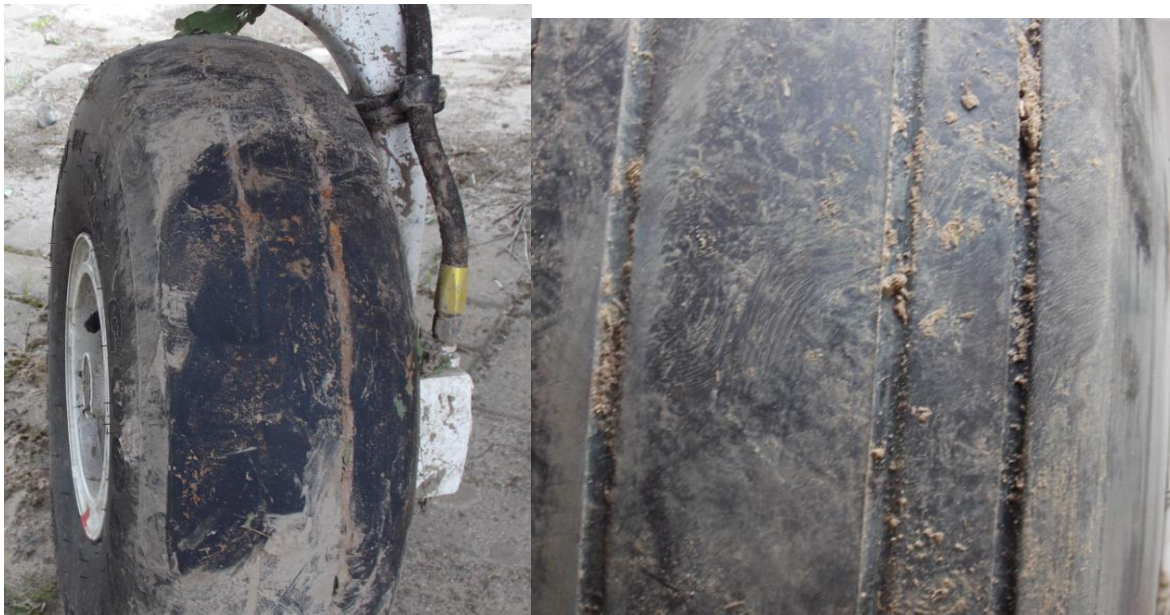
W związku z informacją otrzymaną od pilota, że na tym samolocie były problemy z układem hamulcowym dokonano jej sprawdzenia oraz stanu opon. Oględziny zewnętrzne opon nie wskazały na ich niewłaściwy stan, jak również stan klocków hamulcowych był w dopuszczalnej normie.

*Stan opony lewej samolotu podwozia głównego*

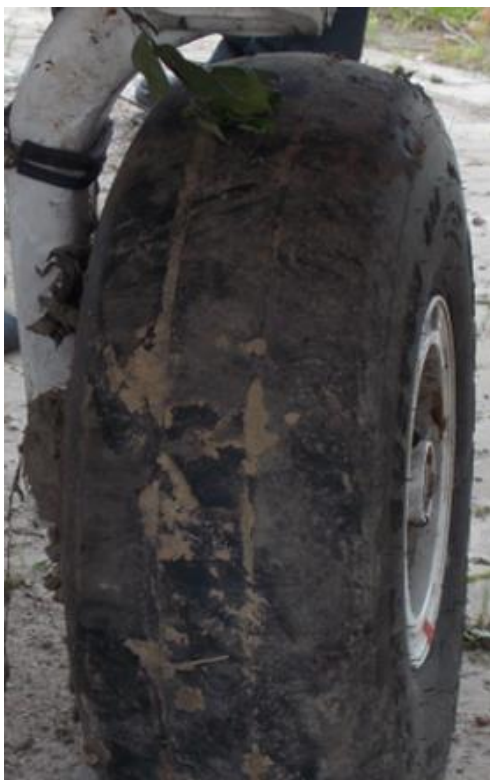
*Stan opony prawej podwozia głównego*

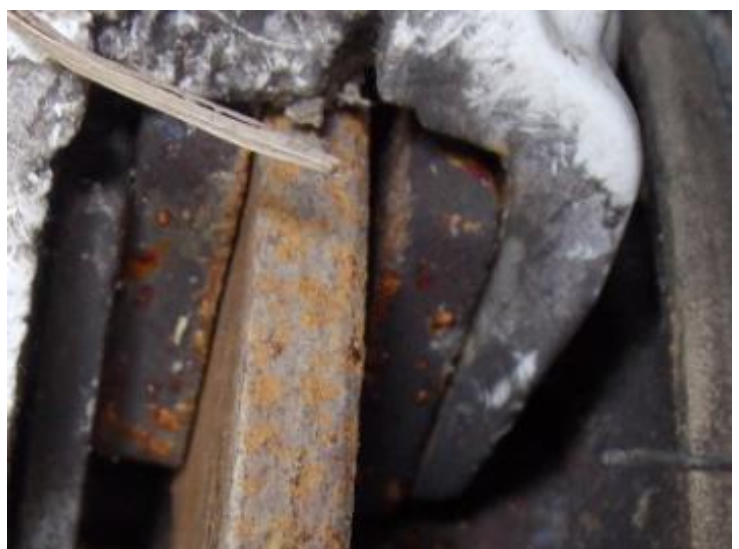
*Stan klocków hamulcowych*
