## RAPORT KOŃCOWY

### WYPADEK

**zdarzenie nr: 970/13**

**Thunder & Colt 240 A; SP-BAM**

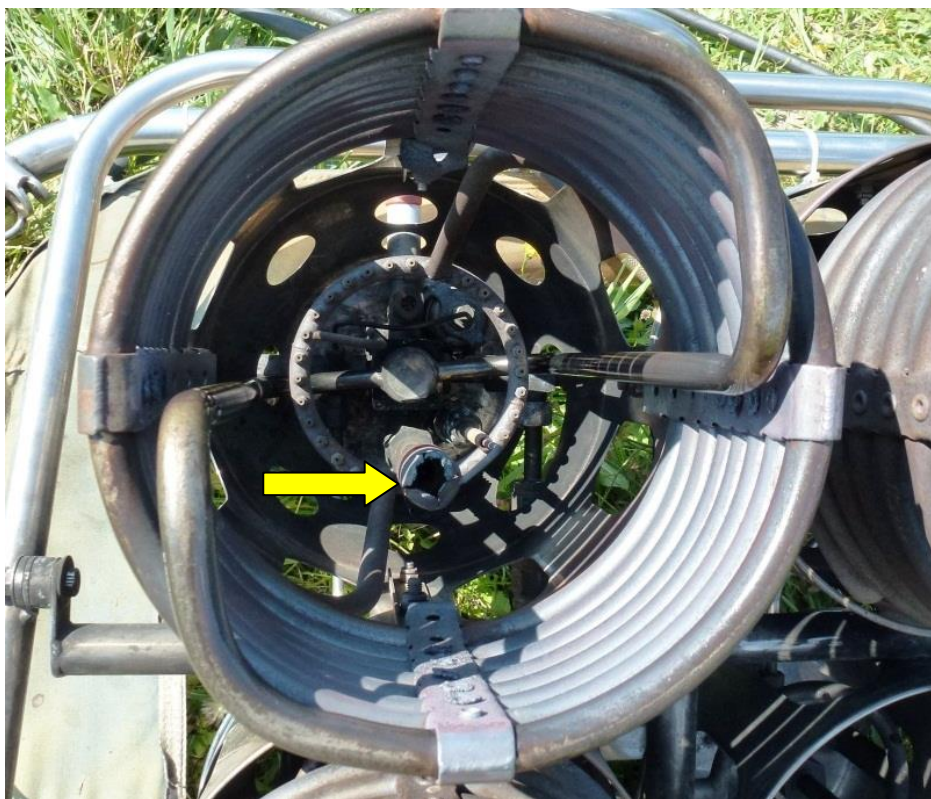
Przeprowadzone przez zespół badawczy oględziny balonu nie wykazały uszkodzeń spowodowanych wypadkiem. Jednakże podczas oględzin stwierdzono, że do mocowania butli paliwowych zastosowano 3 inne niż zatwierdzone przez producenta pasy. Dwa z czterech palników miały ślady nadmiernego zużycia. W jednym z palników stwierdzono wytopienie górnej części palnika płomienia pilotowego (foto 1), a w drugim nieoryginalne rozchylenie górnej części palnika płomienia pilotowego i brak jednej z dysz palnika głównego (fot 2). Ponadto stwierdzono ślady korozji na krzyżowych zaworach kulowych instalacji gazowej palnika (fot. 3). Jednakże, w opinii Komisji nie miało to jednak wpływu na zaistnienie wypadku.

Fot. 1. Żółta strzałka wskazuje wytopienie górnej części palnika pilotowego. Fot. PKBWL.

- c) Pilot oświadczył, że balon był sprawny w czasie lotu;
- d) Komisja stwierdziła, że do mocowania butli paliwowych zastosowano 3 inne niż zatwierdzone przez producenta pasy, a palnik nosił ślady nadmiernego zużycia. Nie miało to wpływu na zaistnienie wypadku;

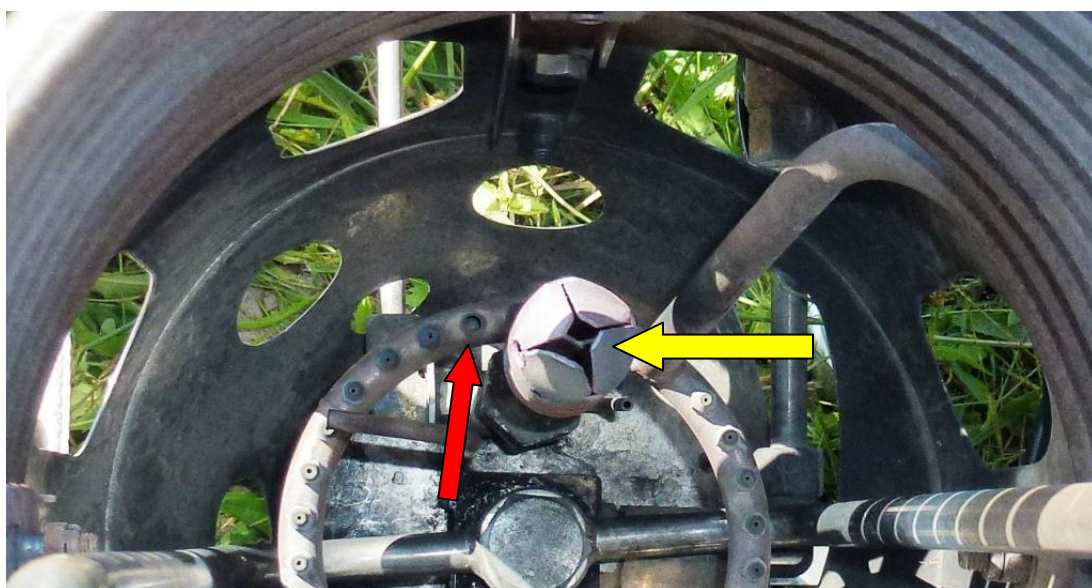
Fot. 2. Żółta strzałka wskazuje nieoryginalne rozchylenie górnej części palnika płomienia pilotowego. Czerwona strzałka wskazuje miejsce brakującej dyszy palnika głównego. Fot. PKBWL.

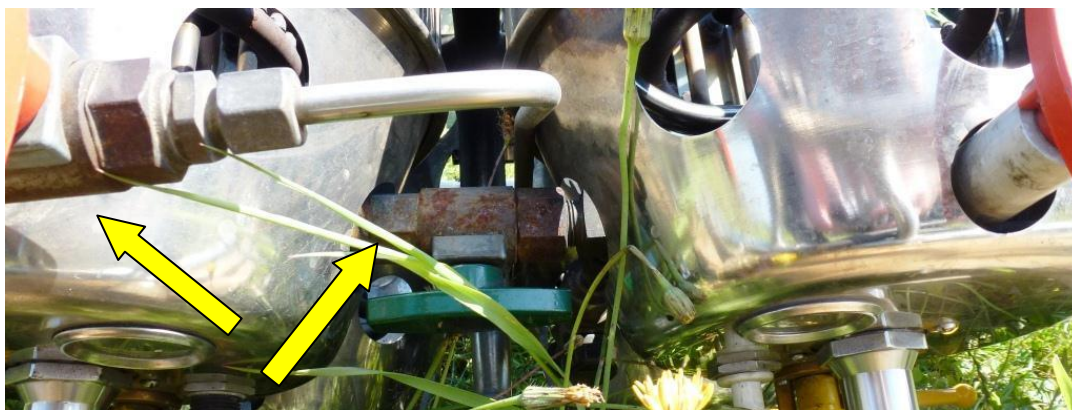
Fot. 3. Strzałki wskazują ślady korozji na krzyżowych zaworach kulowych palnika. Fot. PKBWL.

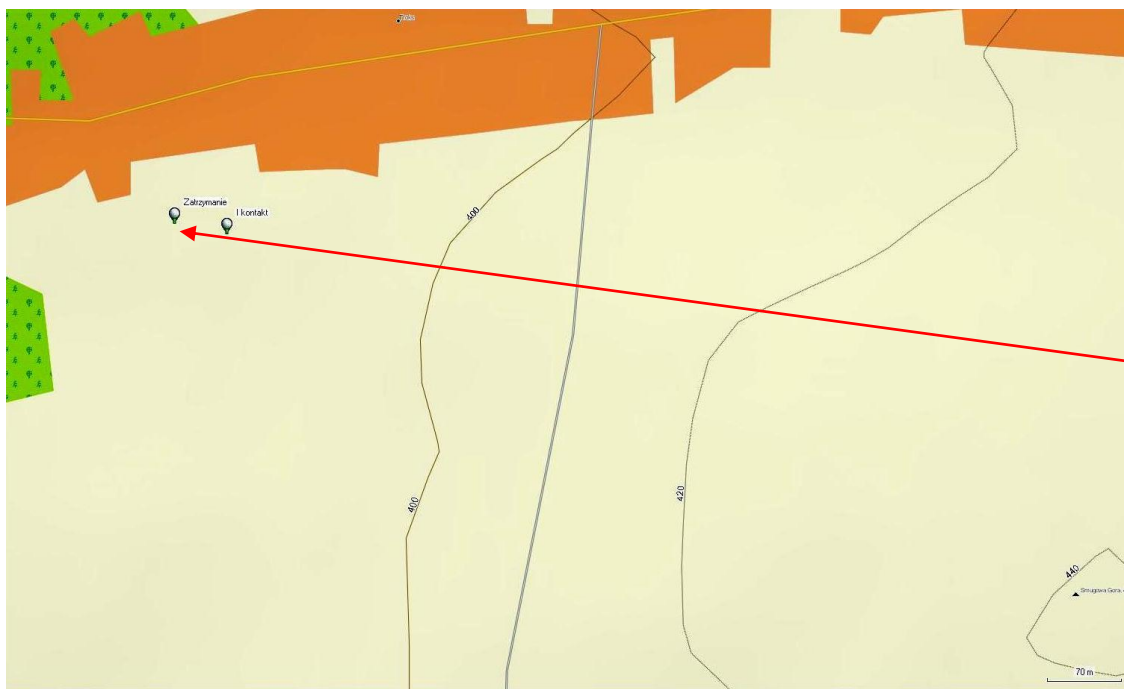
Rys. 2 Widok rejonu lądowania balonu. Czerwona linia wskazuje przybliżony kierunek ostatniej fazy lotu. Na odcinku około 800 m był spadek terenu o około 40 m. Po wschodniej stronie miejsca lądowania znajdował się las. Źródło mapy: GPMapa TOPO 2009.

W tak zróżnicowanym terenie, pomimo zbliżającego się zachodu słońca, mogły jeszcze występować prądy wznoszące i opadające powietrza. Wynika to z faktu, że w ciągu dnia tereny takie jak łąki i pola z uprawami zbóż nagrzewane są przez słońce szybciej, niż na przykład las. Tereny, które szybciej się nagrzewają, również szybciej stygną. Natomiast tereny, które wolniej się nagrzewają, również wolniej stygną. Wieczorem, wypracowana w ciągu słonecznego dnia równowaga chwiejna powietrza ustąpiła miejsca równowadze stałej, ale tylko nad miejscami szybko nagrzewającymi się i szybko stygnącymi. Natomiast nad obszarami nagrzewającymi się wolniej i wolniej stygnącymi utrzymywała się jeszcze równowaga chwiejna, zapewniająca wznoszenie się powietrza znad tych miejsc. Powodowało to sytuację, że powietrze unoszące się w tym przypadku znad lasu, zstępowało na sąsiednie, szybciej stygnące tereny, lokalnie powodując tzw. duszenia. Należy zauważyć, że zstępowanie powietrza nie następuje ciągle w jednym miejscu. Z tego powodu było trudne do przewidzenia przez pilota. Dodatkowo, lądowanie balonu było wykonane po zawietrznej stronie wzniesienia, gdzie powietrze również opada. Zdaniem Komisji, szybsze, niż zamierzone przez pilota opadanie balonu podczas podejścia do lądowania prawdopodobnie było spowodowane skumulowaniem się dwóch opisanych wyżej czynników: w większym stopniu wystąpieniem prądu zstępującego i w mniejszym stopniu opadaniem powietrza po zawietrznej stronie wzniesienia.

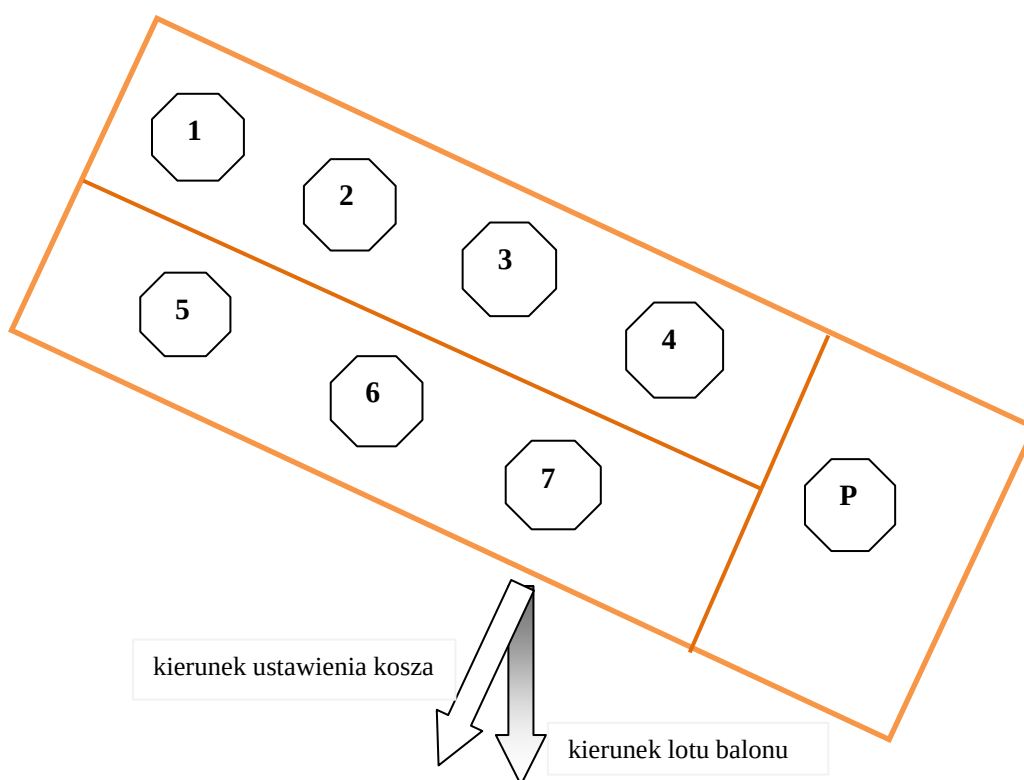
Rys.3. Rozmieszczenie pasażerów i pilota w koszu balonu oraz ustawienie kosza względem kierunku lotu podczas pierwszego przyziemienia. Numerami od 1 do 7 oznaczono pasażerów. Literą „P” oznaczono pilota.

W koszu balonu znajdował się pilot i 7 pasażerów. Jedynie pasażerowie oznaczeni numerami „1” i „2” w trakcie lądowania doznali poważnych obrażeń ciała. Pasażerka nr „2” twierdziła, że podczas lądowania cały czas trzymała się uchwytów. Jednak według pasażera nr „3”, po drugim kontakcie kosza z ziemią, pasażerki „1” i „2” powpadały na siebie i na niego lub też on upadł na pasażerki nr „1” i „2”. Zdaniem Komisji, charakter obrażeń pasażerek nr „1” i „2” wskazuje, że doszło do nich wskutek wpadnięcia osób na siebie, a nie od uderzenia ciałem o burty czy podłogę kosza balonu. Tak, jak to opisano powyżej, przyziemienie balonu nastąpiło z większą, niż zaplanowaną przez pilota prędkością opadania. Ślady lądowania wskazują, że podczas pierwszego kontaktu z ziemią, dłuższa krawędź kosza była odchylona o około 25° w prawo od kierunku pod wiatr. Podczas przyziemienia, prawdopodobnie drugi kontakt kosza z ziemią, spowodował gwałtowną jego rotację w lewo o kąt około 25°, co zdaniem Komisji miało wpływ na przemieszczenie się pasażerów „2” i „3” na pasażera nr „1”. Fakt, że pozostali pasażerowie nie powpadali na siebie wskazuje, że mocniej trzymali się uchwytów, a wypadkowa pionowej i poziomej prędkości lądowania nie była zbyt duża. Wskazuje na to również fakt, że pasażer nr „7”, który trzymał się uchwytu tylko jedną ręką, nie upadł na pasażera nr „6” czy nie wypadł z kosza.
