**PAŃSTWOWA KOMISJA  
BADANIA WYPADKÓW LOTNICZYCH**

**RAPORT KOŃCOWY  
WYPADEK**

**statek powietrzny paralotnia OPTIC 28**

**18 lipca 2013 r. – Łęki Kościelne**

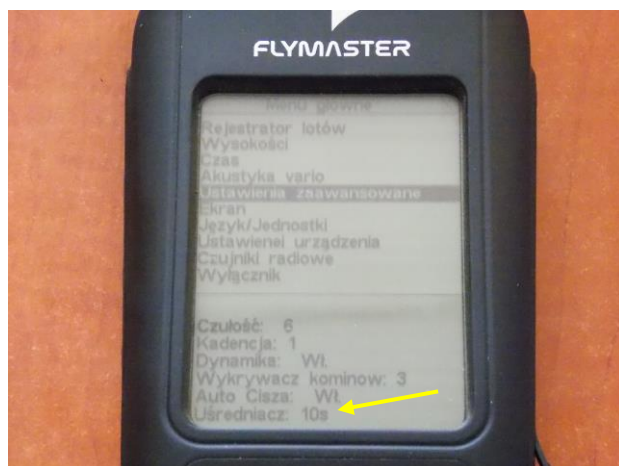
Fot. PKBWL

Pilot był wyposażony w wariometr Flymaster Vario. Dane z pamięci wariometru zostały odczytane w PKBWL. Odczytano parametry ustawień zaawansowanych przedstawionych na zdjęciu poniżej.

Jednym z parametrów w ustawieniach zaawansowanych jest „Uśredniacz”. Odczytano wartość „Uśredniacz”: 10 sek. „Uśredniacz” to parametr czasu ustawiany przez użytkownika, który jest odpowiedzialny za korygowanie odczytów próbkowania w celu otrzymania „wygładzonego” wykresu przebiegu lotu. Im dłuższy jest czas ustawiony w „Uśredniaczu” tym odczyty rejestrowane w urządzeniu będą mniej dokładne. W tym przypadku „Uśredniacz” był ustawiony na wartość domyślną (ustawienie fabryczne). Stąd zanotowana w pamięci urządzenia maksymalna prędkość opadania nie jest prędkością maksymalną jaką miał pilot w chwili uderzenia w ziemię.

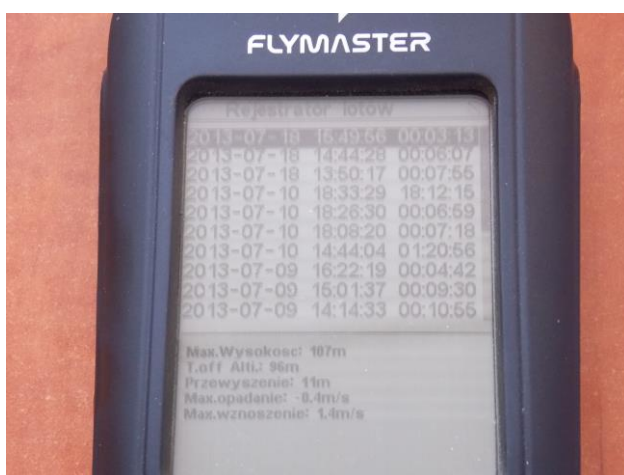
Fot. PKBWL

W locie zakończonym wypadkiem wariometr zanotował następujące dane (zdjęcie poniżej):

Zgodnie z danymi zarejestrowanymi na wariometrze Flymaster Vario, w który pilot był wyposażony podczas lotu, zarejestrowana maksymalna prędkość opadania wyniosła 0,4 m/s. Ze względu na ustawienia tego urządzenia uśrednianie wyników pomiaru odbywało się dla próbek w okresie 10 sekundowym. Stąd powstała wartość 0,4 m/s maksymalnego opadania zanotowana w urządzeniu, która nie odpowiada rzeczywistej prędkości opadania pilota jaką miał w chwili gdy uderzył w ziemię.
