PAŃSTWOWA KOMISJA BADANIA WYPADKÓW LOTNICZYCH

Informacja o zdarzeniu [raport]

Numer ewidencyjny zdarzenia:	1095/13			
Rodzaj zdarzenia:	INCYDENT			
Data zdarzenia:	21 lipca 2013 r.			
Miejsce zdarzenia:	EPOD			
Rodzaj, typ statku powietrznego:	samolot Aeroprakt 22-L-2			
Dowódca SP:	pilot samolotowy			
Liczba ofiar / rodzaj obrażeń:	<i>Śmiertelne</i>	<i>Poważne</i>	<i>Lekkie</i>	<i>Bez obrażeń</i>
	-	-	-	2
Nadzorujący badanie:	Maciej Lasek			
Podmiot badający:	Aeroklub Warmińsko-Mazurski			
Skład zespołu badawczego:	nie wyznaczano			
Forma dokumentu zawierającego wyniki:	INFORMACJA O ZDARZENIU[RAPORT]			
Zalecenia:	NIE			
Adresat zaleceń:	NIE DOTYCZY			
Data zakończenia badania:	20 października 2015 r.

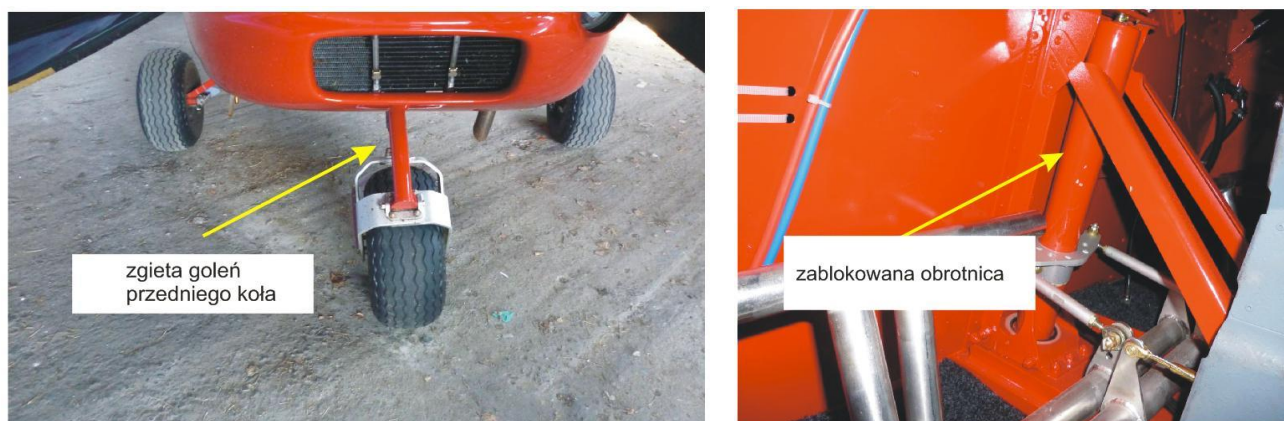
Wstępne oględziny samolotu wykazały zgiętą goleń przedniego koła co spowodowało zablokowanie obrotnicy steru kierunku, sprzężonego z przednim kółkiem.

Fot. Widok zgiętej goleni i zablokowanej obrotnicy przedniej goleni

Przyczyną zdarzenia było podjęcie decyzji o locie w porze dnia i warunkach przerastających doświadczenie i umiejętności pilota. Bezpośrednią przyczyną incydentu było wymuszone przyziemienie po pierwszym odbiciu samolotu od pasa i próba ponownego przyziemienia gdy samolot znajdował się w położeniu uniemożliwiającym prawidłowe lądowanie (odchylenie w lewo i pochylenie w dół).

Głównym czynnikiem sprzyjającym zaistnieniu zdarzenia było nisko położone, zachodzące słońce. Czynnikiem dodatkowym był porywisty, boczny wiatr znad ściany lasu tworzący niebezpieczne rotory.
