# PAŃSTWOWA KOMISJA BADANIA WYPADKÓW LOTNICZYCH

**1100/13**

## RAPORT KOŃCOWY

### **z badania zdarzenia lotniczego statku powietrznego o maksymalnym ciężarze startowym nie przekraczającym 2250 kg\***

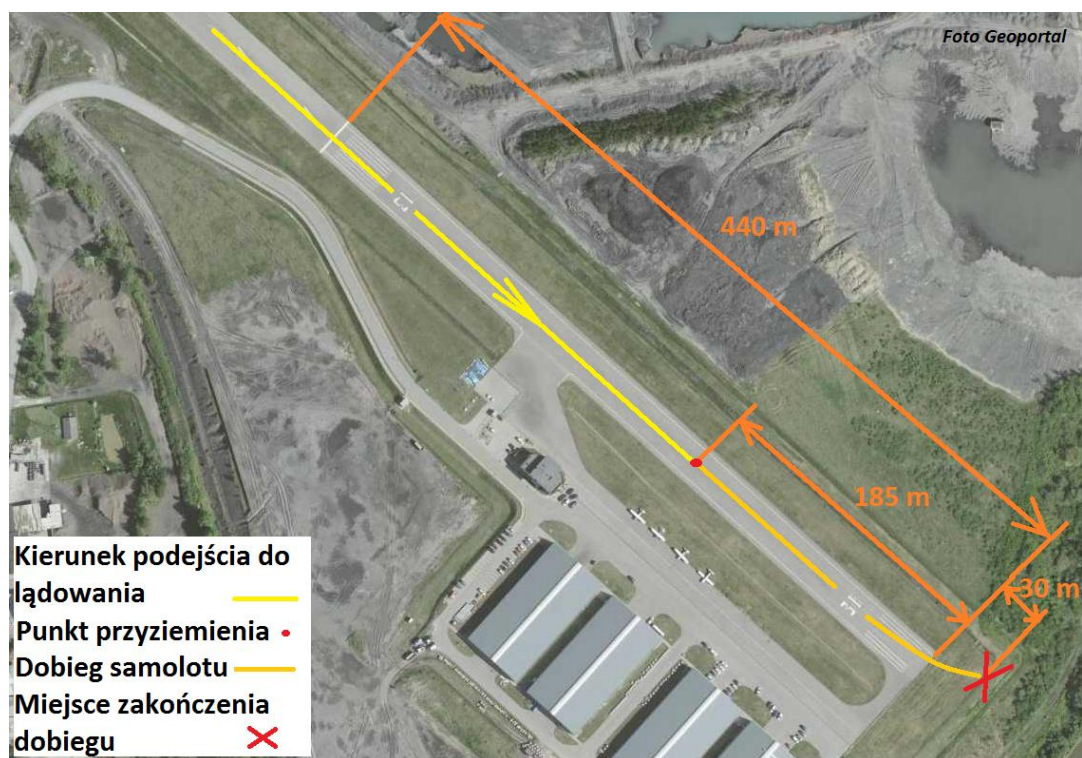
do drugiego zakrętu, prawego kręgu nadlotniskowego - kierunek lądowania 31. Po zgłoszeniu pozycji „z wiatrem” samolot SP-FLL otrzymał do lądowania kolejność „2”. Aby utrzymać separację za poprzednikiem (samolot CESSNA 172), trzeci zakręt został wykonany dalej niż zwykle. Po wyjściu na długą prostą uczeń wykonał czynności jak do lądowania i samolot wylądował na pasie 31. Lądowanie odbywało się w kierunku zachodzącego słońca. Po lądowaniu samolot zakołował „back trackiem” na próg pasa 31. Instruktor uzgodniła z uczniem, że po starcie na tym kierunku, ze względu na utrudnioną widoczność przy lądowaniu pod słońce, należy je wykonać na przeciwnym kierunku, na pasie 13. Pierwsze podejście do lądowania na tym kierunku uczeń wykonał za wysokie, instruktor poleciła mu przejść na drugi krąg. Uczeń wykonał przejście na drugi krąg, ale lot wykonywano po skróconym lewym kręgu. Samolot włączył się w krąg pomiędzy pozycją z wiatrem, a trzecim zakrętem. trzecim zakręcie uczeń skonfigurował samolot do lądowania wychylił kłapy do położenia startowego, włączył reflektor lądowania, podgrzew gaźnika i zredukował moc silnika. Po wykonaniu czwartego zakrętu i wyjściu na prostą uczeń ocenił, że są za blisko progu pasa 13, ale instruktor poleciła mu kontynuować „zniżanie, redukcję mocy i wychylenie pełnych kłap”. Zarówno uczeń jak i instruktor nie potrafili w zeznaniach określić jednoznacznie położenia kłap w tej fazie lotu. Uczeń oświadczył „wydaje mi się, że kłapy miałem wychylone na  $30^\circ$ ”, a instruktor „wg mnie uczeń pilot wychylił kłapy na  $30^\circ$ ”. Mimo tego kąt zniżania był niewystarczający, więc instruktor „poleciła całkowite zdławienie silnika”. Ponieważ nie było wiatru, a samolot miał dużą prędkość, przyziemienie nastąpiło z przelotem na trawersie pierwszego hangaru, około 185 m od końca pasa 13, jak to pokazano poniżej.
