PAŃSTWOWA KOMISJA BADANIA WYPADKÓW LOTNICZYCH

Informacja o zdarzeniu [raport]

Numer ewidencyjny zdarzenia:	1182/13			
Rodzaj zdarzenia:	INCYDENT			
Data zdarzenia:	30 lipca 2013 r.			
Miejsce zdarzenia:	lotnisko Kaniów (EPKW)			
Rodzaj, typ statku powietrznego:	samolot Cessna C-172M			
Dowódca SP:	b/d			
Liczba ofiar / rodzaj obrażeń:	<i>Śmiertelne</i>	<i>Poważne</i>	<i>Lekkie</i>	<i>Bez obrażeń</i>
				b/d
Nadzorujący badanie:	Jacek Jaworski			
Podmiot badający:	na podstawie zgłoszenia			
Skład zespołu badawczego:	nie wyznaczano			
Zalecenia:	NIE			
Adresat zaleceń:	NIE DOTYCZY			
Data zakończenia badania:	29 grudnia 2015 r.

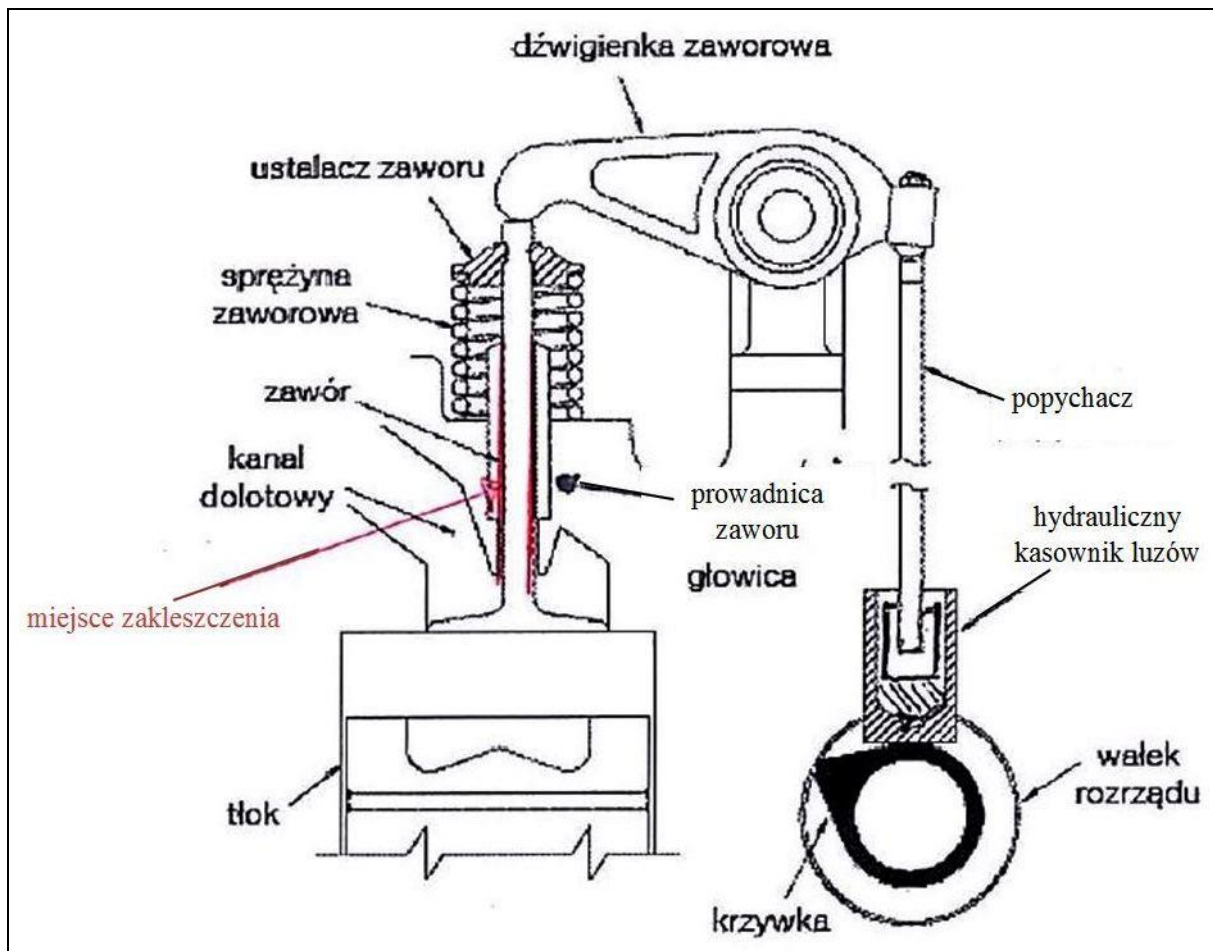
(1) W dniu 30 lipca 2013 r. w Pokładowym Dzienniku Technicznym zgłoszono usterkę „wyciek z osłony popychacza”. Wykonane oględziny silnika samolotu ujawniły zniekształcenie oraz nieszczelność osłony popychacza zaworu wydechowego (p/n 68987, Tube/ Push Rod Shroud) cylindra nr 2. Po zdemontowaniu pokrywy zaworów znaleziono pewną ilość odłamków stalowych. Podczas demontażu osłony popychacza, z rejonu hydraulicznego kasownika luzów, wypadły elementy korpusu kasownika (p/n 72877, Body/ Hydraulic Tapped). Zdemontowany popychacz zaworu wydechowego (p/n 73413, Rod Assy/

Push) był zniekształcony – znajdowały się na nim ślady wytarcia oraz innych uszkodzeń spowodowanych przeciskaniem się stalowych odłamków przez osłonę popychacza. Kołnierz korpusu hydraulicznego kasownika luzów został oderwany na całym swoim obwodzie.

(2) Mechanizm wyżej opisanych uszkodzeń był następujący (rys. 1): zakleszczenie się zaworu (trzonka) w prowadnicy, co skutkowało zniszczeniem hydraulicznego kasownika luzów, popychacza i krzywki wskutek nacisku krzywki.

Rys. 1. Widok obrócony o 90° w stosunku do położenia na silniku.
