# PAŃSTWOWA KOMISJA BADANIA WYPADKÓW LOTNICZYCH

**1234/13**

## RAPORT KOŃCOWY

**z badania zdarzenia statku powietrznego  
o maksymalnym ciężarze startowym nie przekraczającym 2250 kg<sup>1</sup>**

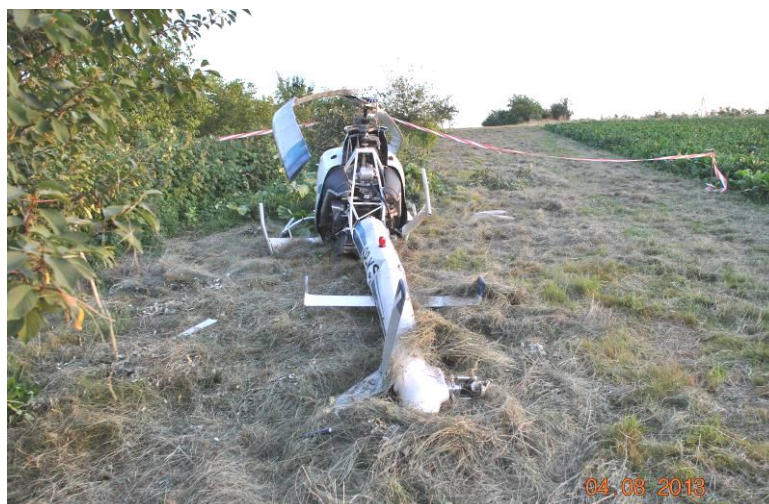
32 godz. 00 min, czas pracy zespołu napędowego (do dnia zdarzenia) 46 godz. 42 min., właściciel/użytkownik prywatny. Statek powietrzny posiadał ważne pozwolenie na wykonywanie lotów i ubezpieczenie lotnicze. Właściciel, po zakupie śmigłowca od prywatnej osoby, dokonał rezerwacji znaków rozpoznawczych, lecz nie dopełnił obowiązku jego przerejestrowania. W wyniku twardego przyziemienia śmigłowiec został zniszczony (fot. 2, fot. 3).

*Fot. 2. Śmigłowiec na miejscu zdarzenia, widok od tyłu [zdjęcie Policja]*

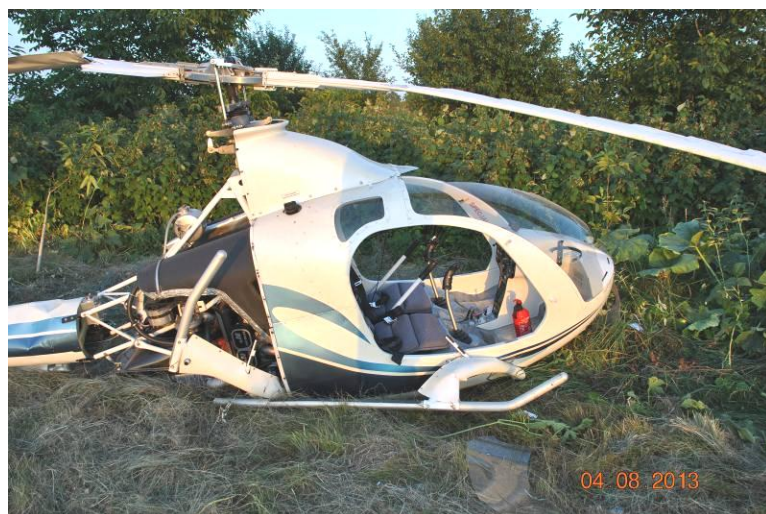
*Fot. 3. Śmigłowiec na miejscu zdarzenia widok z prawej strony [zdjęcie Policja]*

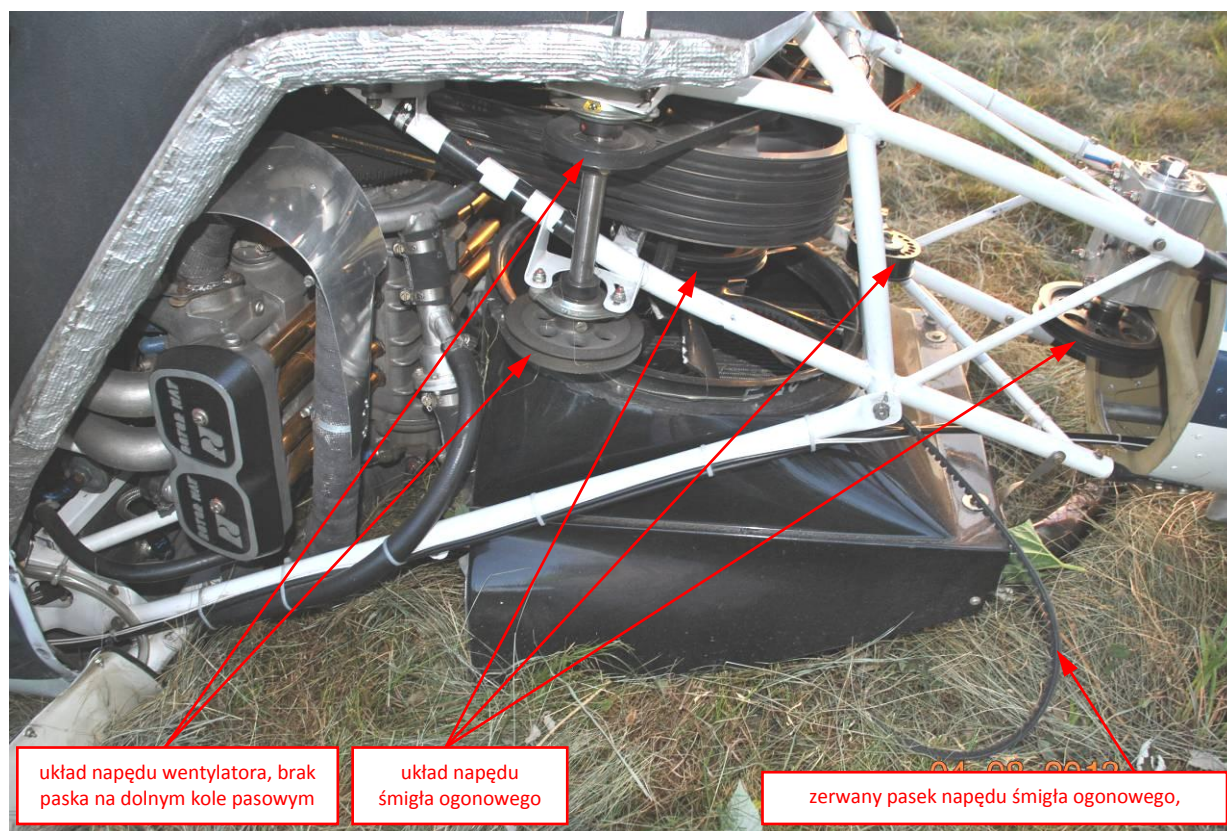
ziemi, upłynęły – według zeznań pilota około 3 sekundy należy uznać, że pilot, pomimo niewielkiego doświadczenia, działając w deficycie czasu, zachował się bardzo rozsądnie. Dodatkowym utrudnieniem dla niego podczas lądowania było znajdujące się w pobliżu drzewo, które pomimo obrotów śmigłowca zdołał ominąć. Przed zaistnieniem sytuacji awaryjnej w powietrzu pilot nie zauważył żadnych niepokojących symptomów („dźwięków, trzasków”). W trakcie wystąpienia obrotów śmigłowca pilot słyszał natomiast „dziwne zawodzenia”, „jakby coś zwalniało, przyspieszało”, „jakby części wirujące wyhamowały”, które trwały około pół sekundy. Po przyziemieniu pilot i pasażer wypięli się z pasów bezpieczeństwa i wydostali się z kabiny śmigłowca. Po upewnieniu się, że nie nastąpił pożar, pilot dokonał wstępnych oględzin śmigłowca, podczas których szczególną jego uwagę zwróciły dwa zerwane paski – napędu wentylatora chłodnicy i napędu śmigła ogonowego (fot. 4).

Fot. 4. Widok zespołu przekładni śmigłowca na miejscu zdarzenia [zdjęcie Policja]

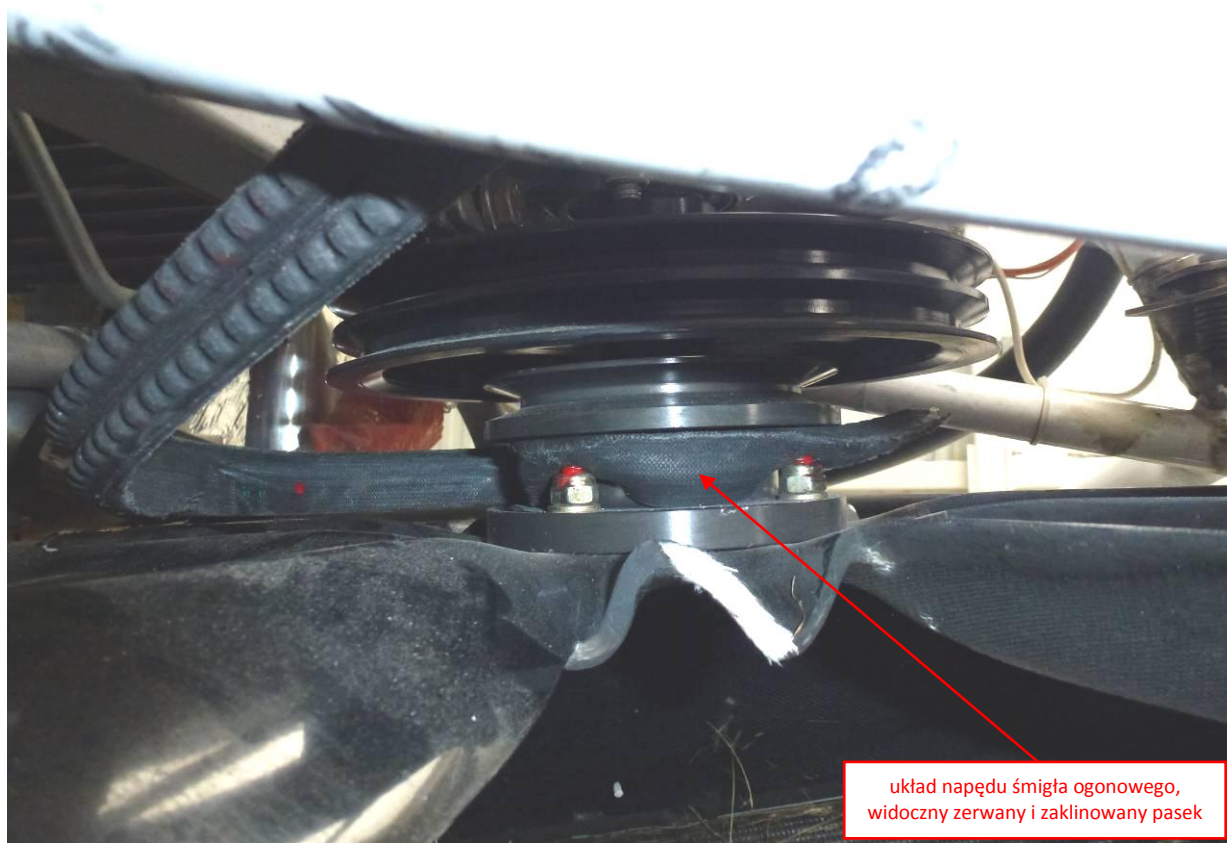
Zerwanie paska napędu wentylatora, zdaniem Komisji, jest uszkodzeniem wtórnym, spowodowanym zerwanym paskiem napędu śmigła ogonowego, który został zablokowany pomiędzy kołami pasowymi zespołu przekładni (fot. 5), następnie dostał się pomiędzy dolne koło pasowe napędu wentylatora i jego pasek.

Fot. 5. Widok zaklinowanego paska napędu śmigła ogonowego

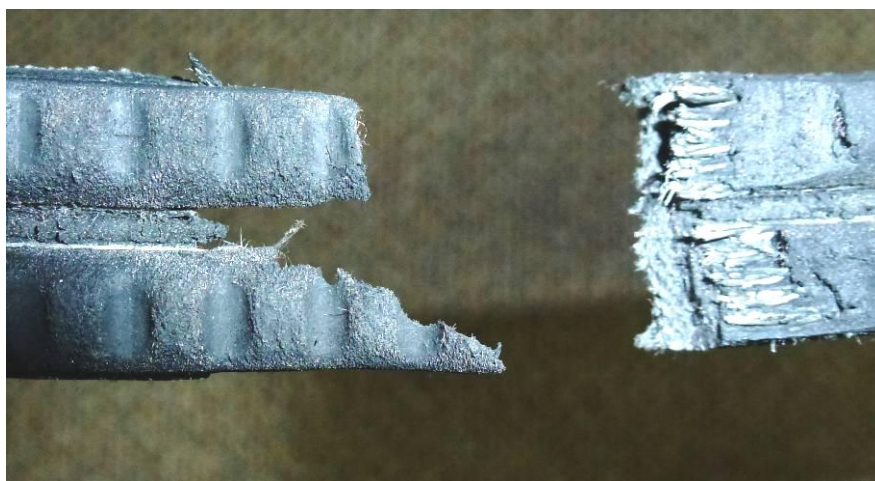
Zgodnie ze specyfikacją zawartą w Instrukcji Obsługi Technicznej śmigłowca A600 Talon, „normalnie, pasek powinien być wymieniany przy 500 godzinach lub 5 latach lub w zależności od jego stanu, co nastąpi pierwsze. Dopuszczalny okres magazynowania lub czas przed wprowadzeniem do użytkowania nie jest wliczany, jeżeli pasek nie był narażony na działanie środowiska i nie postarzał się. Wymiana ze względu na stan powodowana jest uszkodzeniami będącymi wynikiem nadmiernych poślizgów, absorpcji oleju, pęknięcia, szklwienia, nienormalnego zużycia lub jakiegokolwiek innego uszkodzenia”. Pasek został zakupiony w czerwcu 2012 i po jego zamontowaniu na śmigłowiec w lipcu tego samego roku przystąpiono do wykonywania prób w locie, po których śmigłowiec był eksploatowany przez właściciela do dnia wypadku. Zerwanie nowo zamontowanego paska napędu przekładni śmigła ogonowego (fot. 6) nastąpiło niespełna rok od początku jego eksploatacji przy nalocie około 27 godzin.

Fot. 6. Widok zerwanego paska napędu śmigła ogonowego

16. **Przyczyna zdarzenia:** zerwanie się paska napędu śmigła ogonowego, co doprowadziło do utraty sterowania kierunkowego w wyniku czego śmigłowiec twardo przyziemił i uległ zniszczeniu.
17. **Zalecenia dotyczące bezpieczeństwa:** po zakończeniu badania Komisja nie sformułowała zaleceń dotyczących bezpieczeństwa.

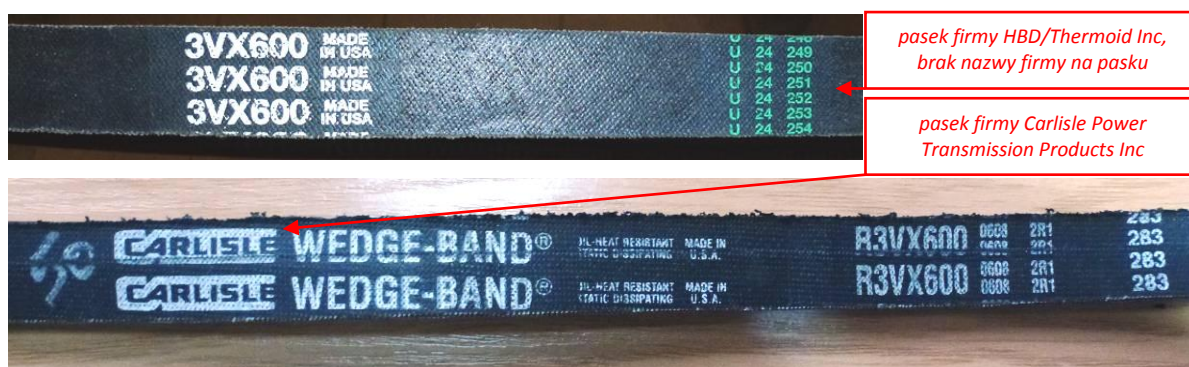
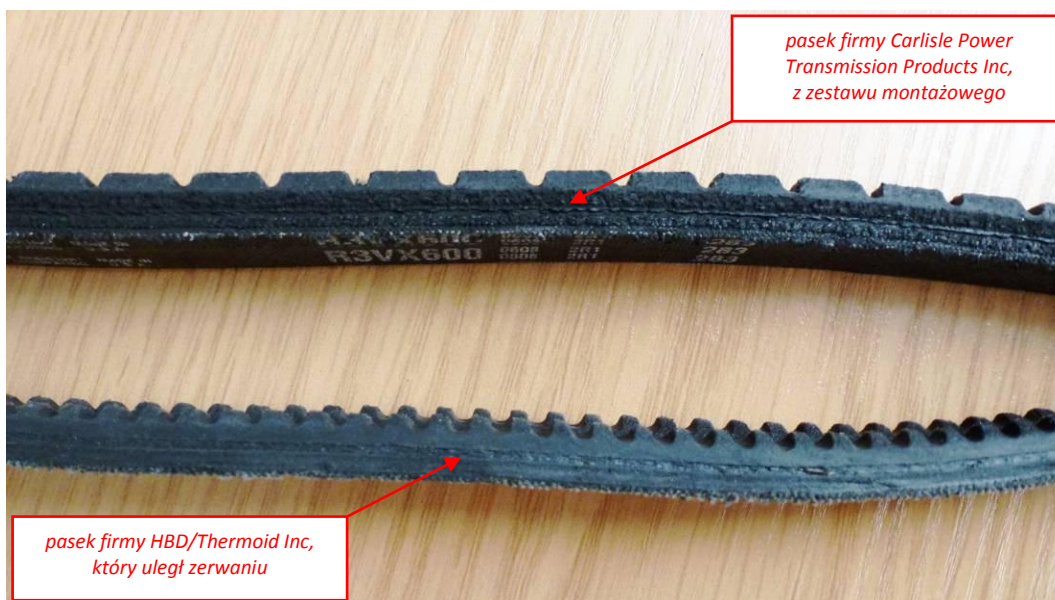
Pasek, który uległ zerwaniu, według informacji otrzymanej od producenta śmigłowca, pochodzi z firmy HBD/Thermoid, Inc – nr części 3VX600 i jest zamiennikiem paska firmy Carlisle Power Transmission Products, Inc – Wedge-Band nr części R3VX600, który był dostarczony w zestawie montażowym do modyfikacji (fot. 7, 8).

Fot. 7. Porównanie pasków firm: HBD/ Thermoid, Inc i Carlisle Power Transmission Products, Inc

Pomimo kilkakrotnych zapytań wystosowanych do firmy RotorWay International, Komisja nie otrzymała odpowiedzi na pytanie na podstawie jakiego dokumentu zastosowano zamiennik paska.
