RAPORT KOŃCOWY

WYPADEK

zdarzenie nr:1282/13

statek powietrzny: szybowiec PW-6U, SP-3631

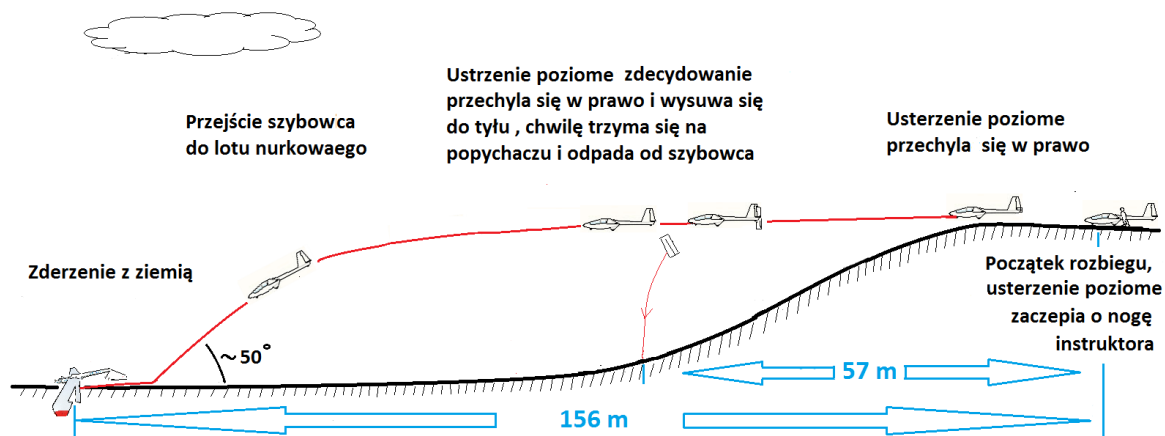
Rys. 2. Szkic przebiegu zdarzenia – trajektoria lotu i profil pionowy terenu.

znakami startowymi, jak to pokazano powyżej na Rys. 1. Pierwszy lot szef wyszkolenia postanowił wykonać z podróznym, którego poinstruował o zasadach zachowania się w trakcie lotu. Po założeniu spadochronów obaj zajęli miejsca w kabinie – szef wyszkolenia jako pilot na tylnym fotelu. Przed zajęciem miejsc w kabinie szef wyszkolenia zwany w dalszym opisie pilotem, przekazał ręczną radiostację stojącemu za lewym skrzydłem przy kadłubie instruktorowi – uczestnikowi lotów, który jak zeznał „byłem odpowiedzialny za zabezpieczenie szybowca przed staczaniem po stoku do tyłu”, radiostację otrzymałem „w celu prowadzenia korespondencji z wyciągarką”. Po zamknięciu kabiny i upewnieniu się że wszystko jest gotowe do startu, pilot w kabinie podniósł rękę, zgłaszając gotowość do startu. Pilot wypuszczający podniósł lewe skrzydło szybowca do poziomu. O godzinie 11:52 pilot w kabinie i instruktor znajdujący się za skrzydłem przy kadłubie, przekazali równocześnie do wyciągarkowego przez radio meldunek o gotowości do startu. Oba meldunki się nałożyły i korespondencja była nieczytelna. Drugi meldunek o gotowości do startu „naprężaj, PW-6 dwumiejscowy” przekazał tylko pilot z kabiny szybowca, a wyciągarkowy odpowiedział nadając „naprężam”. Po naprężeniu liny, pilot w kabinie i instruktor, nadal znajdujący się przy kadłubie za lewym skrzydłem, nadali do wyciągarkowego „naprężona ruszył”. Rozpoczął się dynamiczny rozbieg. W tym momencie, instruktor stojący za skrzydłem po lewej stronie kadłuba, zdał sobie sprawę, że jest w niewłaściwym miejscu. Próbował odbiec w bok od kadłuba, jednak nie zdążył i statecznik poziomy zahaczył lewą końcówką o jego prawe udo. W trakcie rozbiegu szybowiec dwa razy uderzył kółkiem ogonowym o ziemię, ale nie były to mocne uderzenia i nie miało to wpływu na zdarzenie. Uszkodzone usterzenie poziome zaczęło wysuwać się z okuć do tyłu i mocno przechylać w prawo.

Przez moment usterzenie trzymało się na popychaczu napędu steru wysokości, a następnie odpadło od szybowca. Po utracie usterzenia poziomego szybowiec przeszedł do lotu nurkowego i pochylony pod kątem około 50° zderzył się z ziemią, jak to pokazano powyżej na Rys. 2. Niżej na Rys.3. pokazano zdjęcie przedstawiające widok miejsca startu i kwadratu od strony wyciągarki.

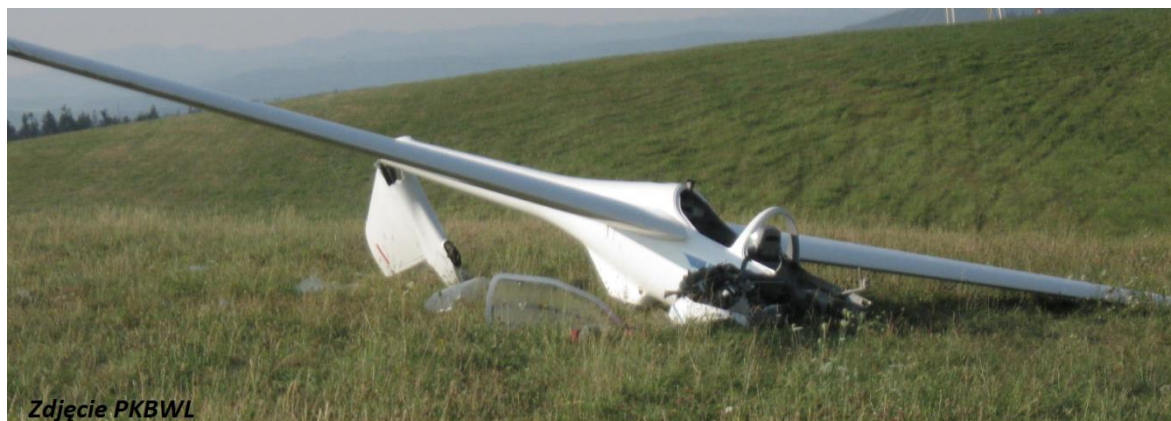
Rys. 4. Widok szybowca na miejscu wypadku.

Kadłub - przednia część zniszczona do wysokości fotela w drugiej (tylnej) kabinie, złamana belka ogonowa w części zaskrzydłowej, wyłamane żebro zamykające na przejściu belka ogonowa- statecznik pionowy, oderwana część ścianki zamykającej pod statecznikiem poziomym wraz z okuciem mocującym usterzenie poziome do szybowca.

Prawe skrzydło – uszkodzony keson w końcowej części skrzydła, rozwarstwiona krawędź spływu przy kadłubie, uszkodzona lotka i poszycie skrzydła przy lotce.

Lewe skrzydło - wyłamana lotka.

Usterzenie poziome – uszkodzona prawa końcówka statecznika, tylne okucie mocowania

statecznika do kadłuba wyrwane. Złamany i rozdzielony popychacz napędu steru wysokości, wygięta śruba regulacji długości popychacza.

Usterzenie pionowe – uszkodzone pokrycie czołowej części statecznika pionowego u podstawy.

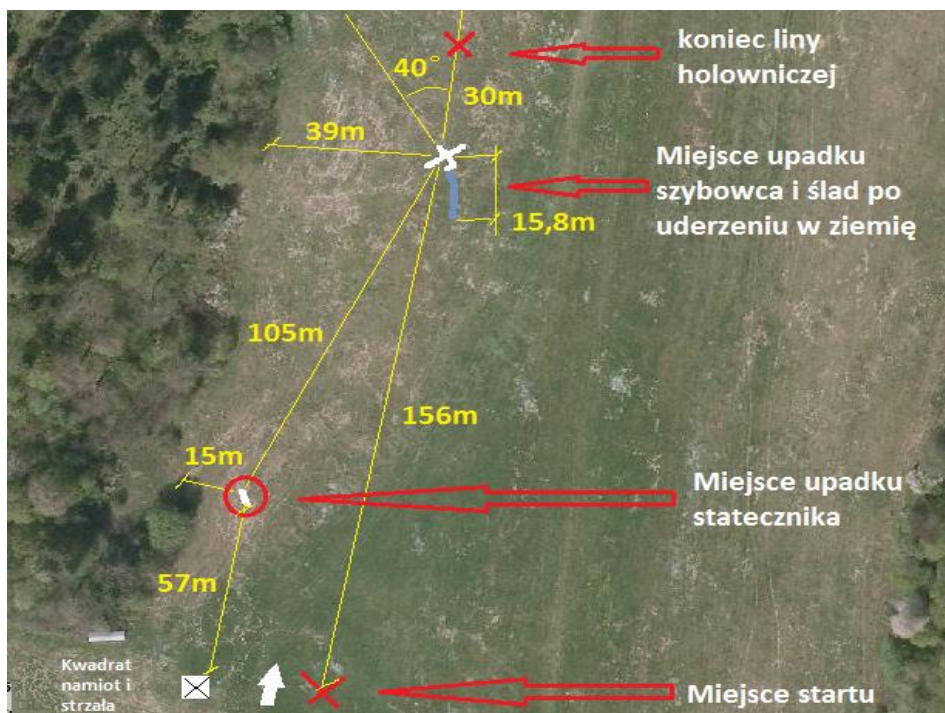
Rys. 6. Szkic rejonu wypadku.

Zderzenie szybowca z ziemią nastąpiło po ok. 8 sekundach od rozpoczęcia rozbiegu, z kątem pochylenia około 50° i z prędkością ok. 120 km/h (parametry te określono na podstawie poklatkowej analizy filmu dokumentującego start szybowca). W 5. sekundzie po rozpoczęciu rozbiegu od szybowca oddzieliło się usterzenie poziome, które odleciało w lewo i upadło na ziemię w odległości 34 m od linii lotu i 57 m, od miejsca startu. Po oddzieleniu się usterzenia poziomego, ze względu na nachylenie terenu w lewo i przechylenie się szybowca lekko na prawą stronę, jako pierwsze o ziemię uderzyło prawe skrzydło, a następnie kadłub szybowca i skrzydło lewe. Taki sposób zderzenia szybowca z ziemią spowodował uszkodzenie końcówki prawego skrzydła i rozwarstwienie się jego krawędzi spływu w części przykadłubowej. W miejscu gdzie przednia część kadłuba uderzyła w ziemię, w nawierzchni lądowiska powstało zagłębienie, w którym znaleziono wbite w glebę fragmenty pokrycia laminatowego nosowej części kadłuba. Po zderzeniu, szybowiec przemieścił się w kierunku lotu o ok. 16 m i zatrzymał się w odległości 156 m od miejsca startu. Kadłub był odchylony w lewo od kierunku startu o ok. 40°.

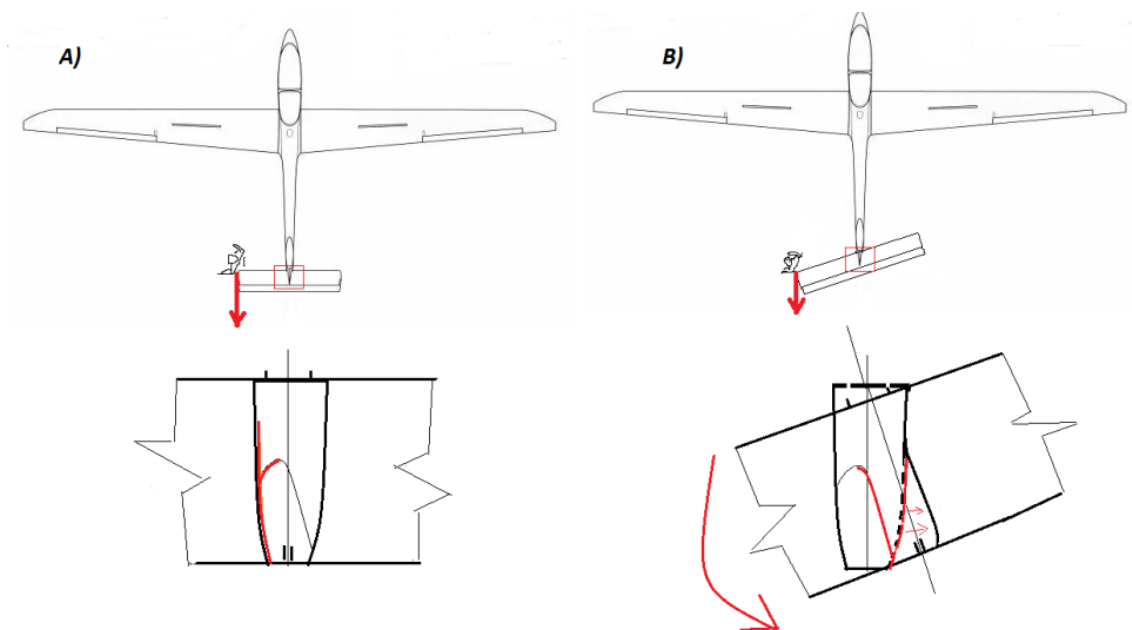
Rys. 7. Schemat niszczenia węzła mocowania statecznika poziomego do kadłuba

Zdaniem Komisji wskazane nieporozumienia, świadczą to o błędach organizacyjnych – szef wyszkolenia przekazując ręczną radiostację instruktorowi nie określił jednoznacznie jego roli na starcie, a sam gest przekazania radiostacji został mylnie zinterpretowany przez instruktora jako objęcie funkcji kierującego startem. Pilot wypuszczający szybowiec za skrzydło nie zwrócił uwagi na instruktora przebywającego przy kadłubie i podnosząc skrzydło dał znak o gotowości do rozpoczęcia ciągu. Doprowadziło to do tego, że statecznik poziomy zahaczył swoją lewą końcówką o jego prawe udo. W wyniku zahaczenia statecznika poziomego o odbiegającego w bok instruktora, nastąpiło rozerwanie połączenia klejonego lewej i prawej strony bocznego pokrycia kadłuba z poziomą ścianką zamykającą. Mechanizm uszkodzenia węzła mocowania statecznika poziomego do kadłuba pokazano poniżej na Rys. 7A i 7B. Osłabiona ścianka zamykająca została rozerwana, a jej mniejsza część wraz z okuciem tylnym oddzieliła się od konstrukcji – patrz Rys. 11 w Albumie ilustracji. Umożliwiło to wysunięcie się sworzni czołowych usterzenia poziomego z okuc w kadłubie i w efekcie doprowadziło do

oddzielenia się usterzenia od konstrukcji.

- Komisja stwierdziła, że oddzielenie się usterzenia poziomego od kadłuba nastąpiło na skutek poważnego uszkodzenia konstrukcji w miejscu mocowania z powodu kolizji z osobą przebywającą przy kadłubie podczas początkowej fazy rozbiegu.

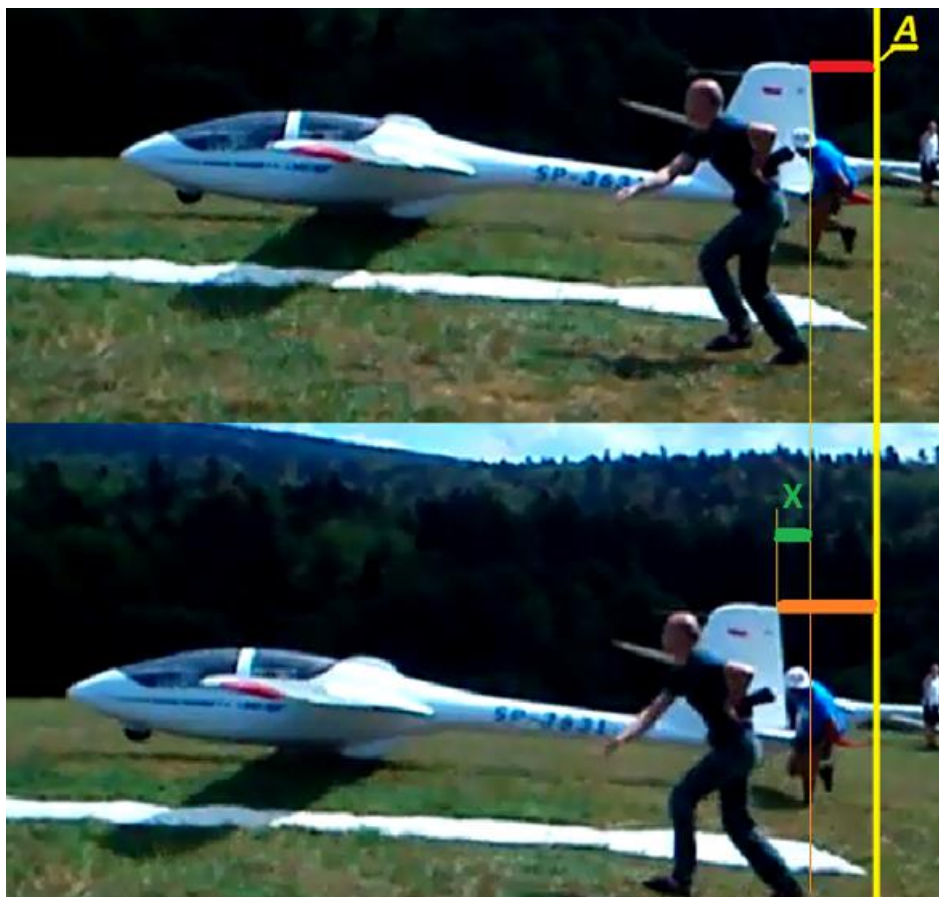
Rys. 8. Sytuacja obrazująca start szybowca na podstawie zapisu filmowego

Analiza poklatkowa kolejnych kadrów filmu wykonanego przez świadka wypadku przebywającego w kwadracie (Rys. 8 powyżej i Rys. 9 poniżej.) pokazuje kolejne fazy niszczenia połączenia statecznika poziomego z kadłubem.

Przyjmując linię bazową A w górnym kadrze Rys. 8. widzimy moment kontaktu statecznika poziomego z udem instruktora. W dolnym kadrze widzimy jak szybowiec przemieszcza się do przodu o odcinek X, a instruktor z usterzeniem poziomym pozostają w tym samym miejscu - wyrywając usterzenie poziome z okuć w kadłubie szybowca.

Ze względu na ukształtowanie powierzchni i specyfikę lądowiska górskiego Bezmiechowa Górna, zaleca się opisanie w Instrukcji użytkowania lądowiska szczegółowych procedur dotyczących organizacji lotów, w tym określenia osób funkcyjnych ich zadań oraz zasad postępowania w sytuacjach awaryjnych.

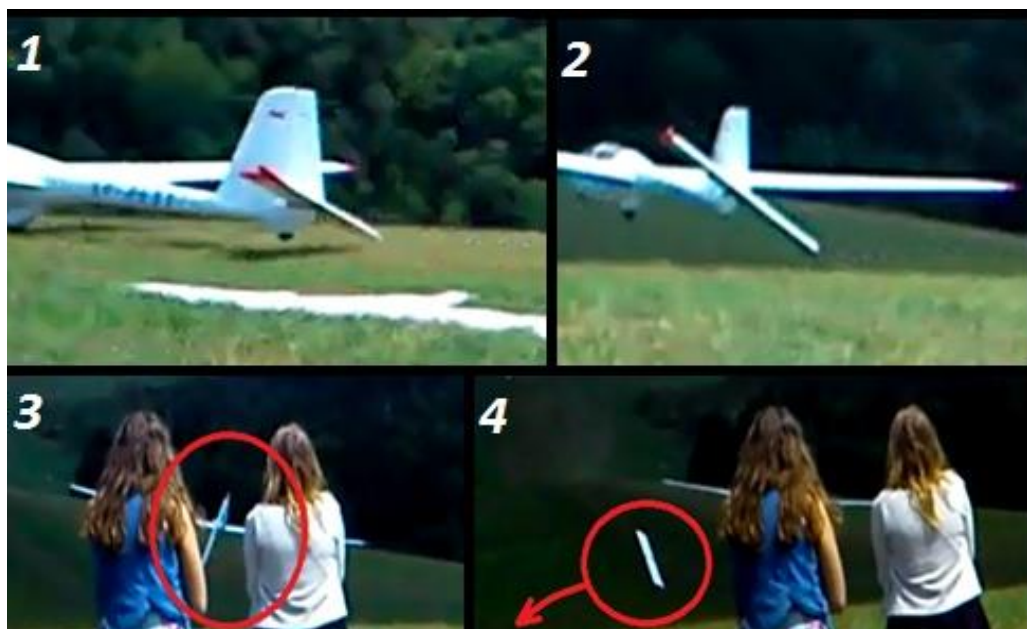
Rys. 9. Oddzielenie się usterzenia poziomego od kadłuba szybowca.

Usterzenie poziome wraz z wyrwanym fragmentem poziomej ścianki zamykającej przez chwilę było połączone z kadłubem przez popychacz steru wysokości, a po rozdzieleniu popychacza w miejscu łączenia (Rys. 13 w Albumie ilustracji) odleciało w lewo od startującego szybowca.

W kolejnych kadrach filmu widać jak w trakcie rozbiegu, po oderwaniu się szybowca od ziemi, usterzenie poziome przechyla się w prawo (Rys. 9. 1,2 powyżej), a następnie gwałtownie obraca się w lewo, oddziela się od kadłuba szybowca i odlatuje na lewą stronę (Rys. 9. 3 i 4). Chwilę po utracie usterzenia poziomego szybowiec przechodzi do lotu nurkowego i zderza się z ziemią.
