PAŃSTWOWA KOMISJA BADANIA WYPADKÓW LOTNICZYCH

1542/13

RAPORT KOŃCOWY

z badania zdarzenia lotniczego statku powietrznego o maksymalnym ciężarze startowym nie przekraczającym 2250 kg*

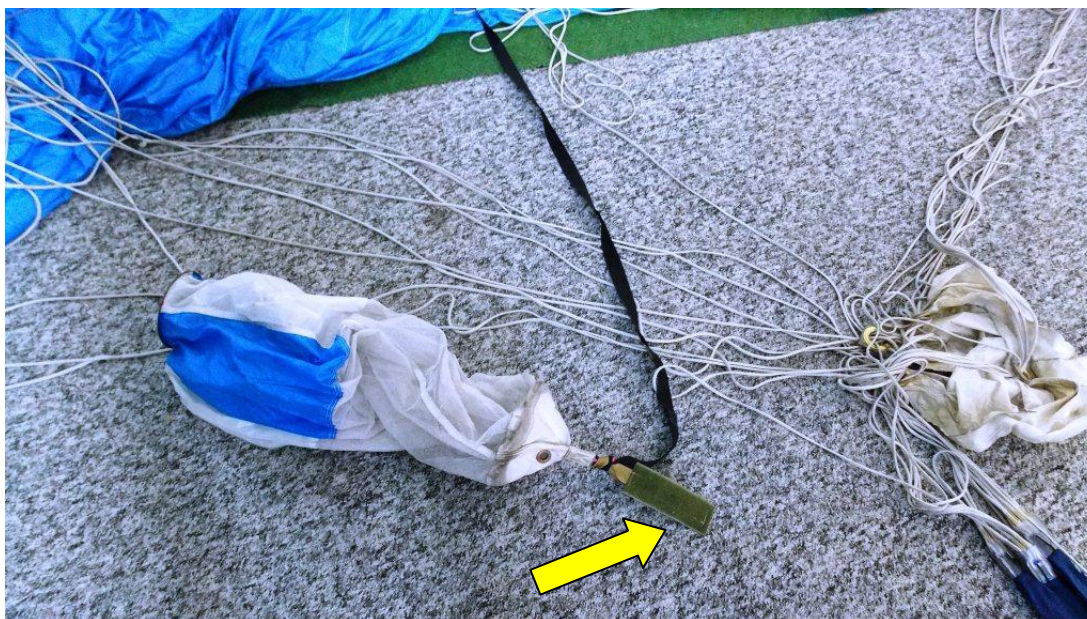
Podczas oględzin zestawu spadochronowego nie stwierdzono uszkodzeń lub śladów nadmiernego zużycia. Stwierdzono jedynie modyfikację czaszy głównej, która nie była zatwierdzona przez producenta. Modyfikacja ta polegała na umieszczeniu w pobliżu węzła taśmy łączącej i pilocika dodatkowej taśmy – tzw. rzepa (fot.1) i przy skompletowaniu z pokrowcem typu Atom miała służyć zastąpieniu linki zrywnej stosowanej podczas skoków na linę desantową.

Fot. 1. Widok pilocika z taśmą łączącą przechodzącą przez linkę. Żółta strzałka wskazuje dodatkową taśmę zamocowaną przez mechanika. Fot. PKBWL

Teoretycznie, taki jak na fot. 1 odcinek dość twardego „rzepa” może utrudnić wysunięcie się pilocika z pomiędzy linek. Należy jednak zauważyć że umieszczenie „rzepa” na pewno nie spowodowało dostania się pilocika pomiędzy linki. Prowadzącemu badanie znane są przypadki, gdy pilocik sprężynowy podczas procesu otwarcia wpadał powyżej zsuwającego się slajdera pomiędzy przednie linki czaszy. Wówczas, pomimo że pilocik nie był zaczepiony o linki, jedynie czasami udawało się usunąć taką nieprawidłowość poprzez kilkukrotne przeciągnięcie czaszy. Biorąc pod uwagę, że podczas skoku, w którym nastąpił wypadek slajder napierał na pilocik znajdujący się pomiędzy linkami, to jego uwolnienie, nawet bez dodatkowej taśmy – „rzepa” było w opinii Komisji bardzo mało prawdopodobne. Niemniej, Komisja przypomina, że dokonywanie niezatwierdzonych przez producenta modyfikacji jest niedozwolone i może prowadzić do nieprzewidzianych skutków.

13. **Przyczyna zdarzenia:** Niepodjęcie, pomimo wystarczającej wysokości, właściwej procedury awaryjnej.
14. **Okoliczność sprzyjająca zaistnieniu zdarzenia:** Wystąpienie nietypowego zakłócenia otwarcia spadochronu, co początkowo wpłynęło na niewłaściwe zidentyfikowanie sytuacji awaryjnej.
15. **Podjęte działania profilaktyczne:** Mechanik, który wykonał modyfikację zestawu spadochronowego, niezwłocznie po dokonaniu oględzin przez PKBWL, zobowiązał się do przywrócenia stanu pierwotnego wszystkich przerobionych w ten sposób spadochronów.
