**ALBUM ILUSTRACJI**  
**z wypadku śmigłowca Enstrom 280FX; SP-GMB**  
**12 października 2013 r., Wolica Kozia k/Nowego Miasta n/Wartą**  
**pow. Środa Wlkp.**

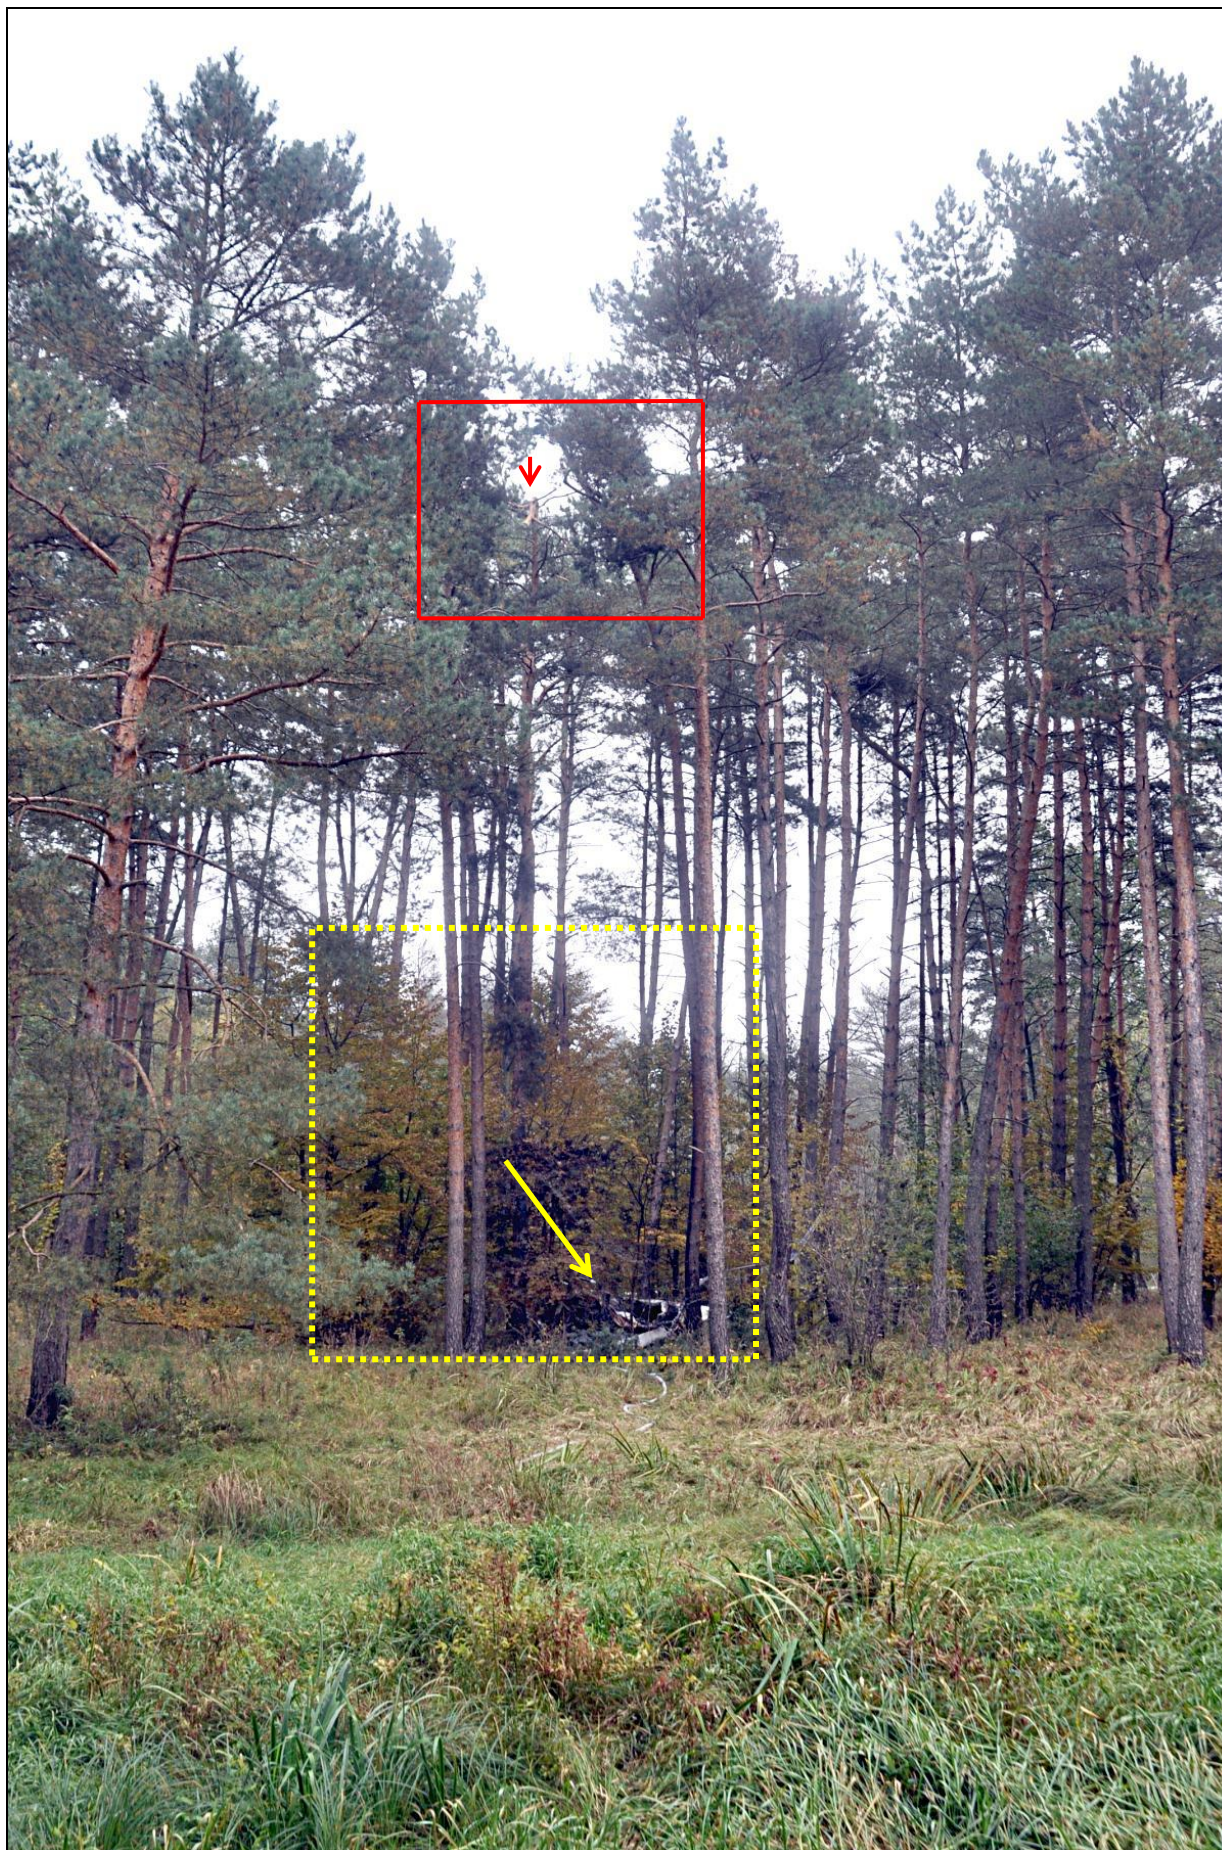
11 – Miejsce upadku śmigłowca, widok ogólny. Zaznaczono uszkodzenie drzewa nad miejscem upadku (czerwona ramka). Widoczne skutki pożaru o niewielkim zasięgu na otaczającej miejsce wypadku roślinności (żółta ramka). [foto: Policja].

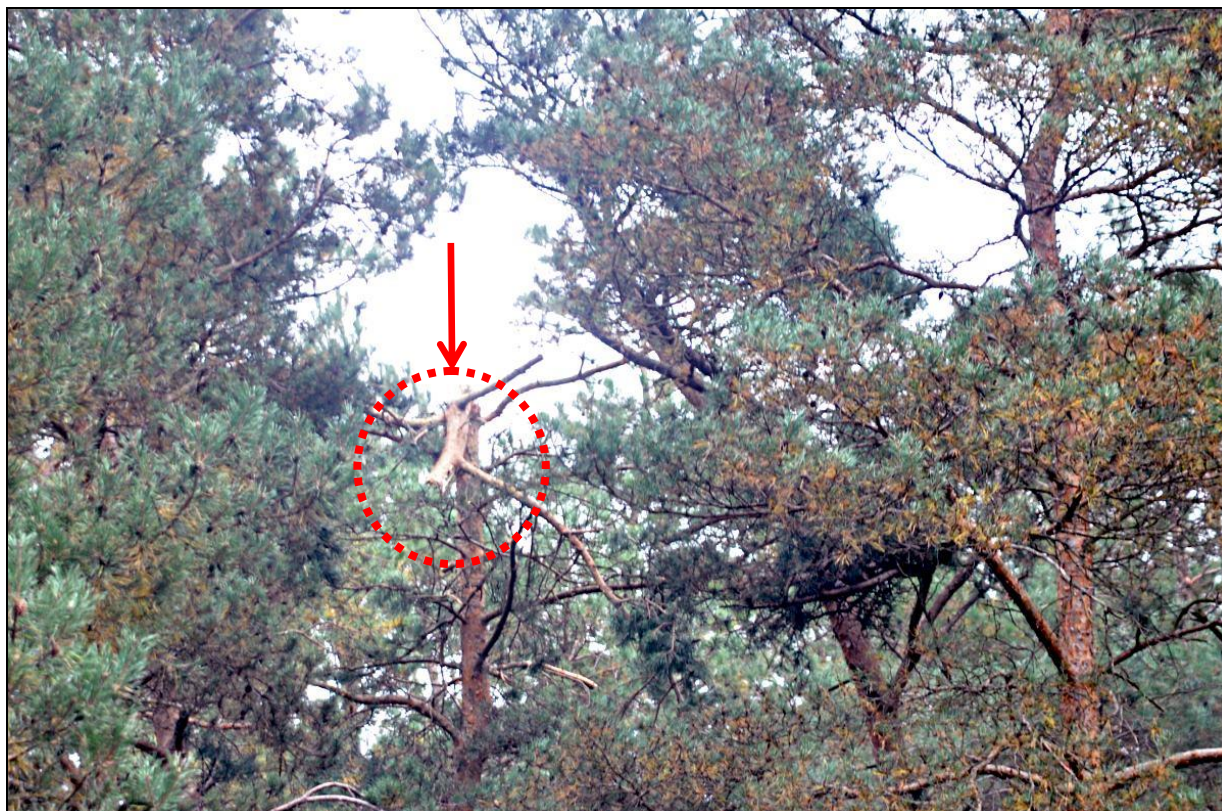
12 – Uszkodzone drzewo nad miejscem upadku śmigłowca (złamany szczyt pnia, połamane gałęzie – prawdopodobnie płozą podwozia śmigłowca, opalenie płomieniem pożaru) – zbliżenie [foto: Policja].

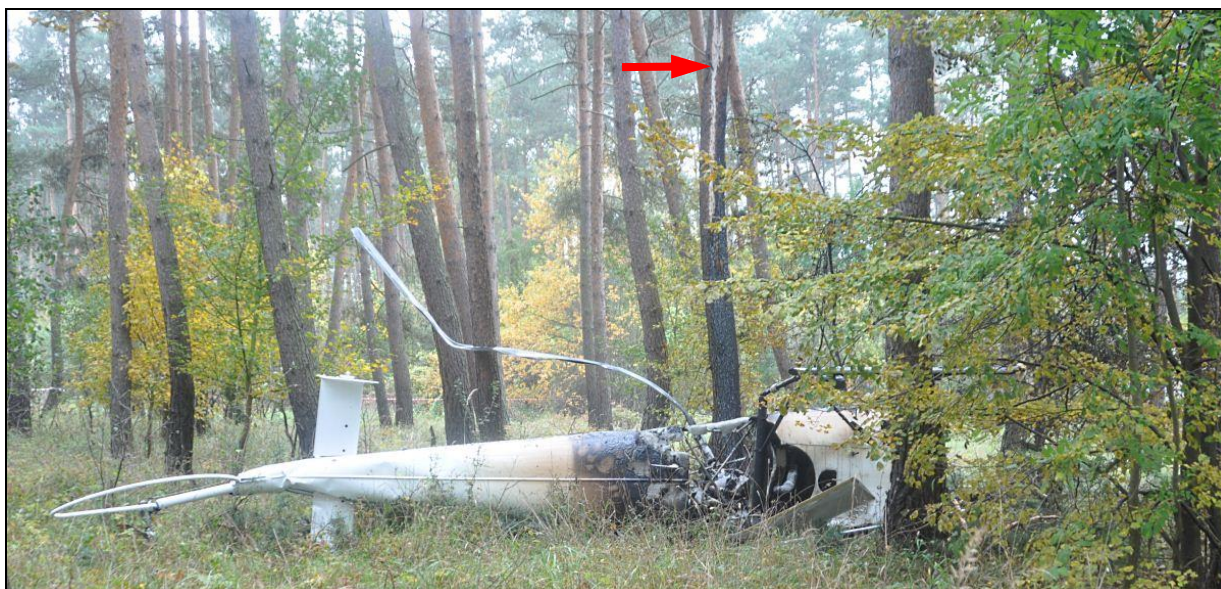
15 – Ogólny widok śmigłowca na miejscu wypadku od strony spodu kadłuba. Strzałką wskazane drzewo uszkodzone przez uderzenie głowicy wirnika głównego [foto: Policja].

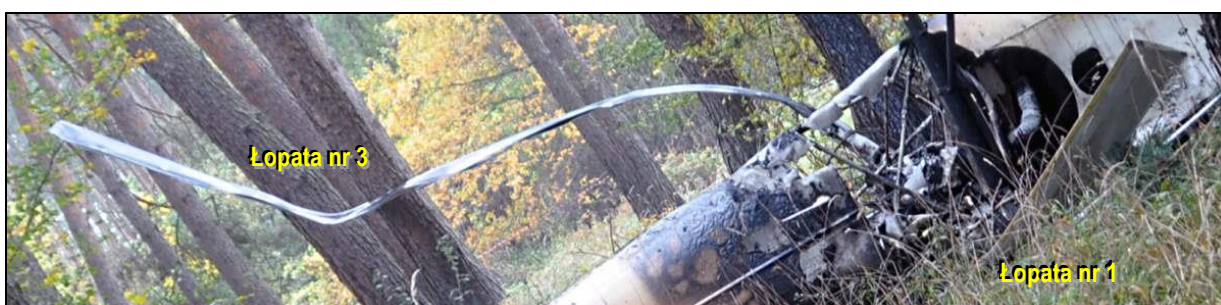
16 – Ogólny widok śmigłowca na miejscu wypadku od strony spodu kadłuba – zbliżenie łopat wirnika głównego nr 1 i nr 3. Łopata nr 3 zgięta w płaszczyźnie cięciw wskutek uderzenia o drzewo [foto: Policja].

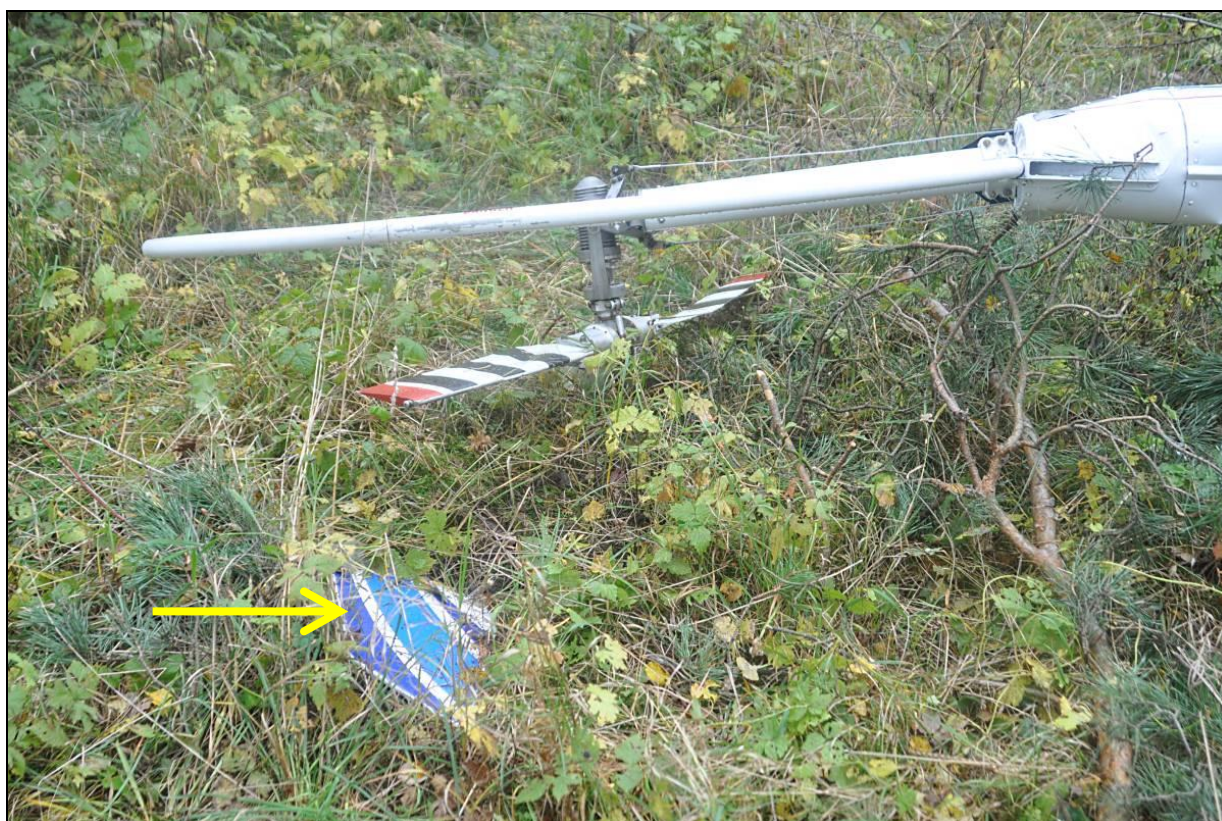
17 – Końcówka belki ogonowej ze śmigłem ogonowym. Stan łopat świadczy, iż nie obracało się ono w chwili kontaktu z ziemią. Poniżej wirmika widoczny odłamany górny fragment prawego statecznika pionowego (strzałka żółta) [foto: Policja].

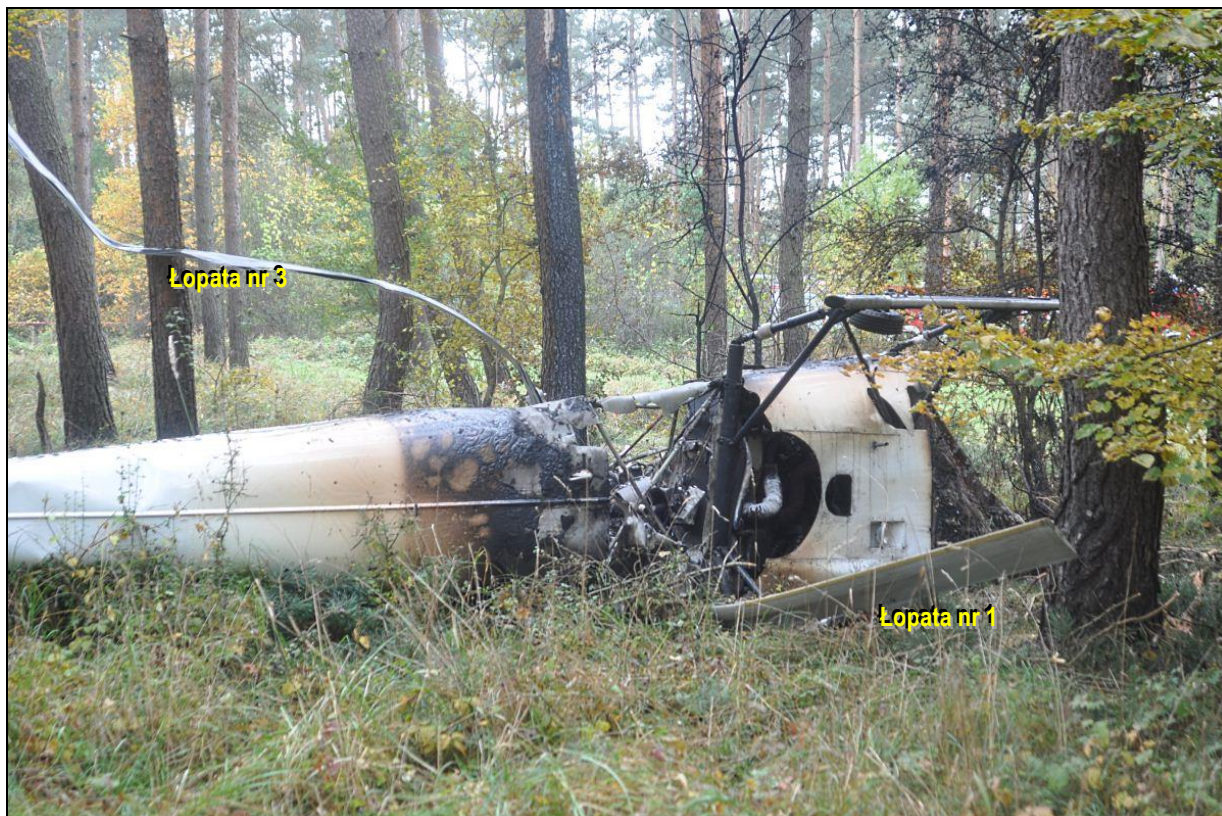
19 – Środkowa część kadłuba i belka ogonowa, widok od spodu. Widoczne znaczne zniszczenia od pożaru w przedziale za silnikiem oraz kompletne spalenie części kabinowej. Stan łopat nr 1 i nr 3 wirnika głównego świadczy, że w chwili zderzenia śmigłowca z ziemią był on nieruchomy lub obracał się bardzo wolno. Łopata nr 3 nosi cechy zniszczenia przez siły bezwładności powodujące jej zginanie oraz wskutek miejscowego kontaktu z pniami drzew. Łopata nr 1 oderwana od piasty wirnika, zgięta i podwinięta pod kadłub wskutek kontaktu z ziemią [foto: Policja].

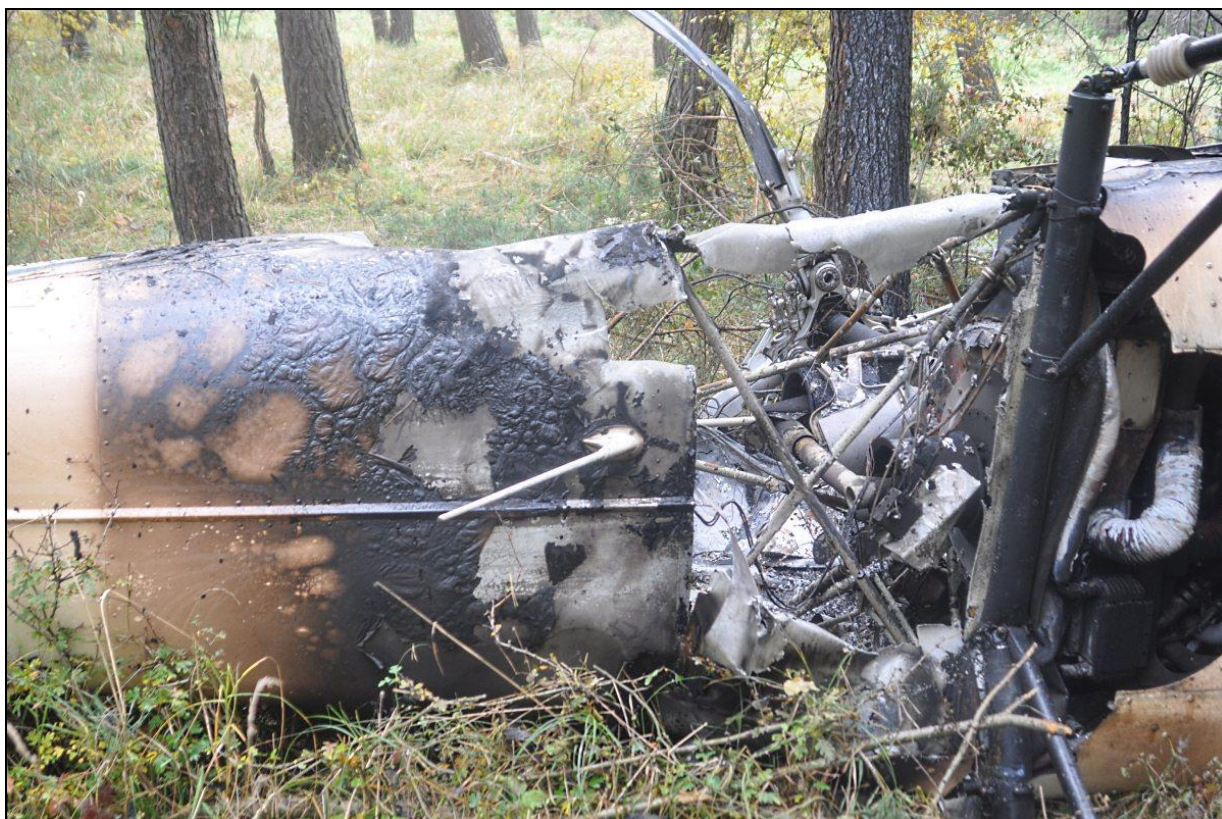
20 – Środkowa część kadłuba, widok od spodu - zbliżenie. Widoczny znaczny zasięg zniszczeń od pożaru w przedziale za silnikiem, gdzie w śmigłowcu Enstrom 280 znajduje się bagażnik [foto: Policja].

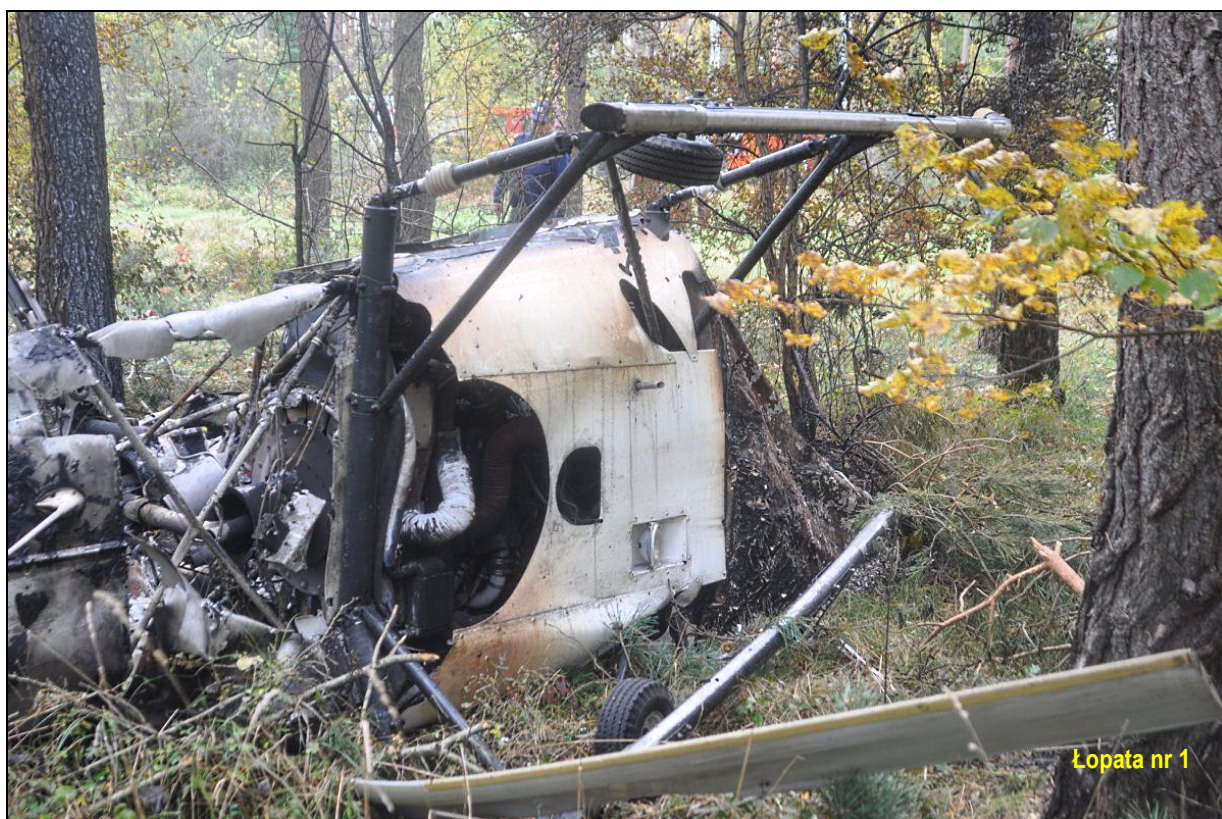
21 – Środkowa część kadłuba, widok od spodu - zbliżenie. Widoczne znaczne zniszczenia od pożaru w przedziale za silnikiem oraz kompletne spalenie części kabinowej. Dobrze widoczna łopata nr 1 wirnika głównego, podwinięta pod kadłub. Stan łopaty wirnika nr 1, najbliższego otoczenia oraz połamane lewe golenie płozowego podwozia głównego i nieuszkodzone golenie prawe świadczą, że śmigłowiec spadł na lewy bok kadłuba bez prędkości postępowej z nieruchomym lub bardzo wolno obracającym się wirnikiem [foto: Policja].

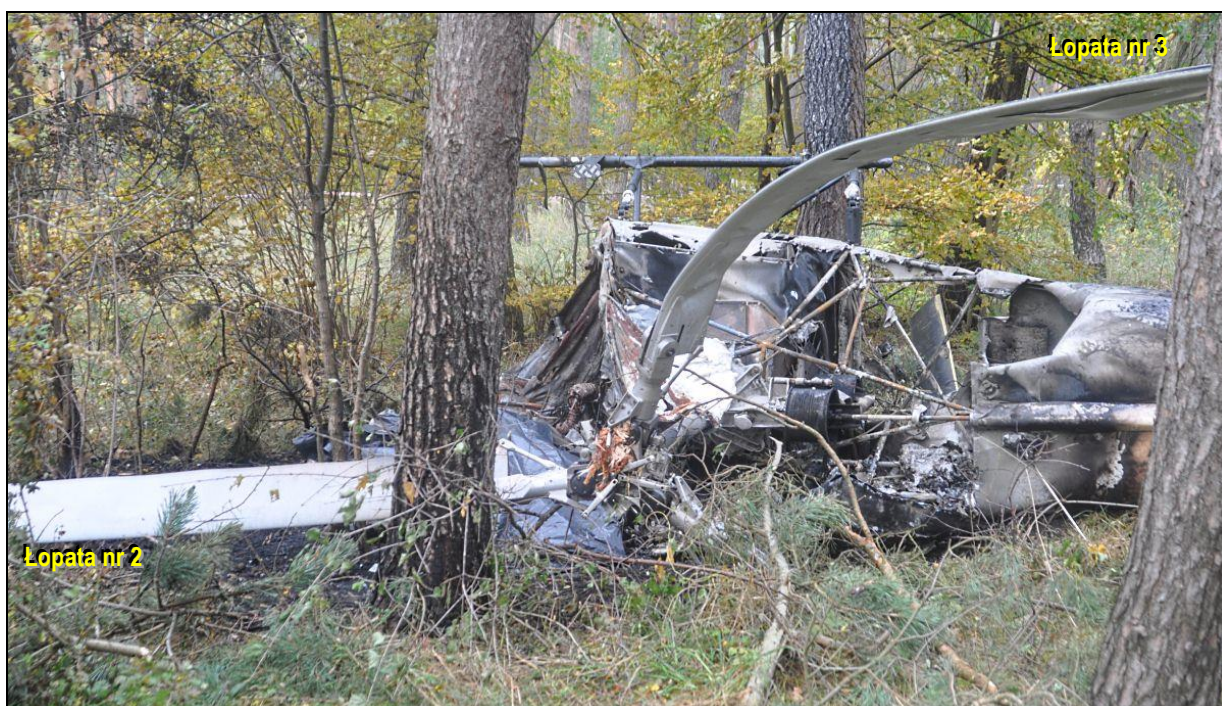
22 – Środkowa część kadłuba, widok od grzbietu. Widoczne znaczne zniszczenia od pożaru w przedziale za silnikiem oraz kompletne spalenie części kabinowej. Stan łopat nr 2 i nr 3 wirnika głównego świadczy, że w chwili zderzenia śmigłowca z ziemią był on nieruchomy lub obracał się bardzo wolno [foto: Policja].

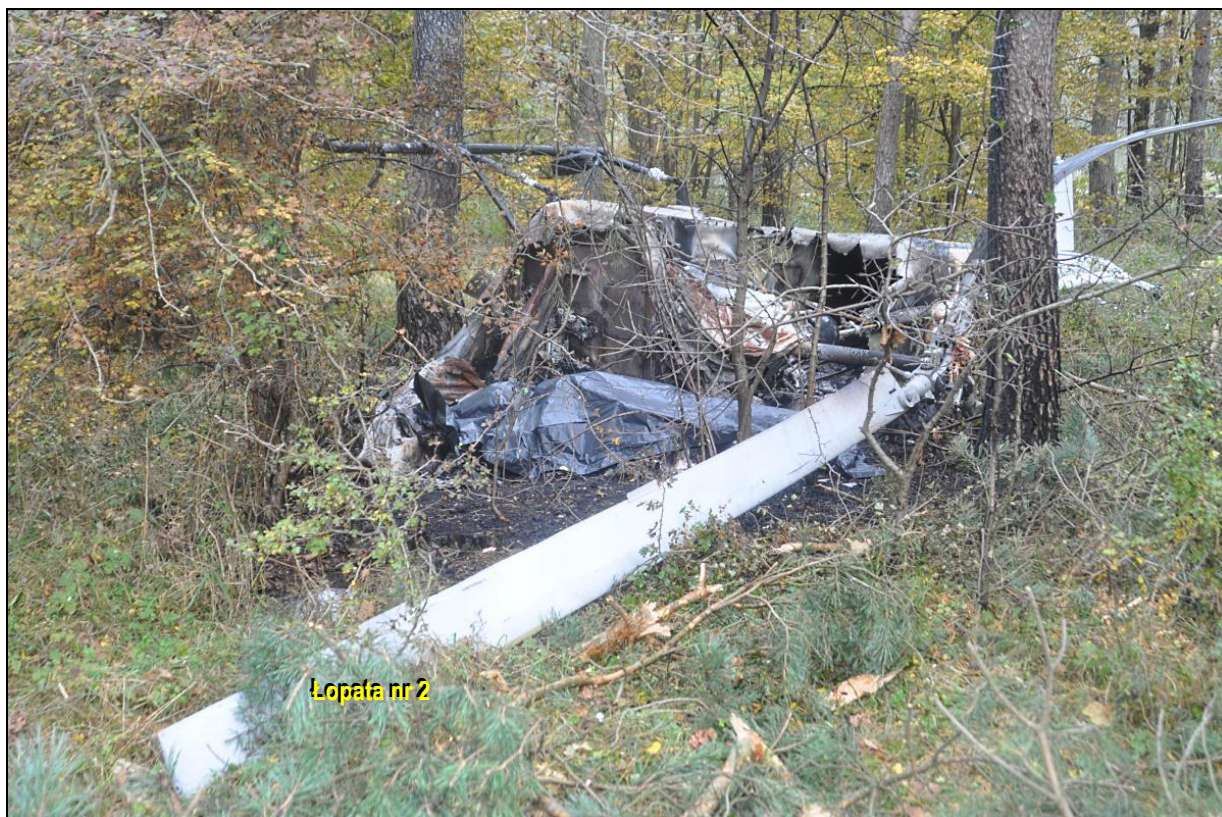
23 – Środkowa część kadłuba, widok od grzbietu i od przodu. Widoczne znaczne zniszczenia od pożaru w przedziale za silnikiem oraz kompletne spalenie części kabinowej. Stan łopaty nr 2 wirnika głównego świadczy, że w chwili zderzenia śmigłowca z ziemią był on nieruchomy lub obracał się bardzo wolno [foto: Policja].

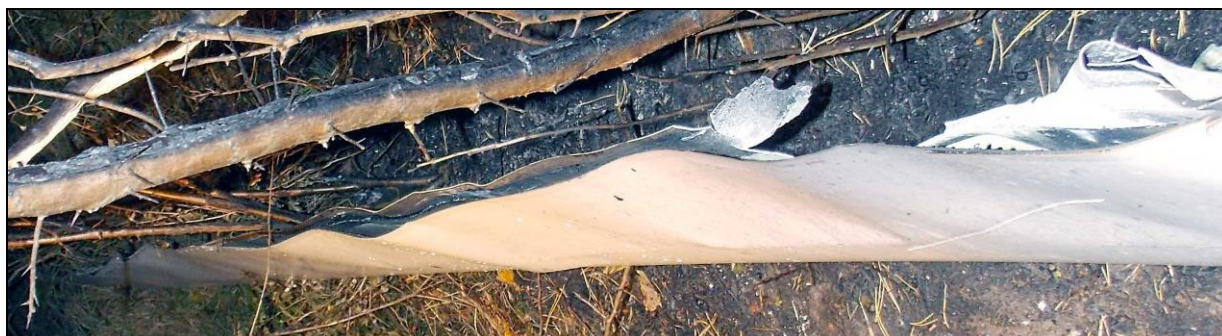
26 – Łopata nr 2 wirnika głównego – uszkodzenia spływu charakterystyczne dla uderzenia w płaską przeszkodę na całej długości noska [foto: Policja].

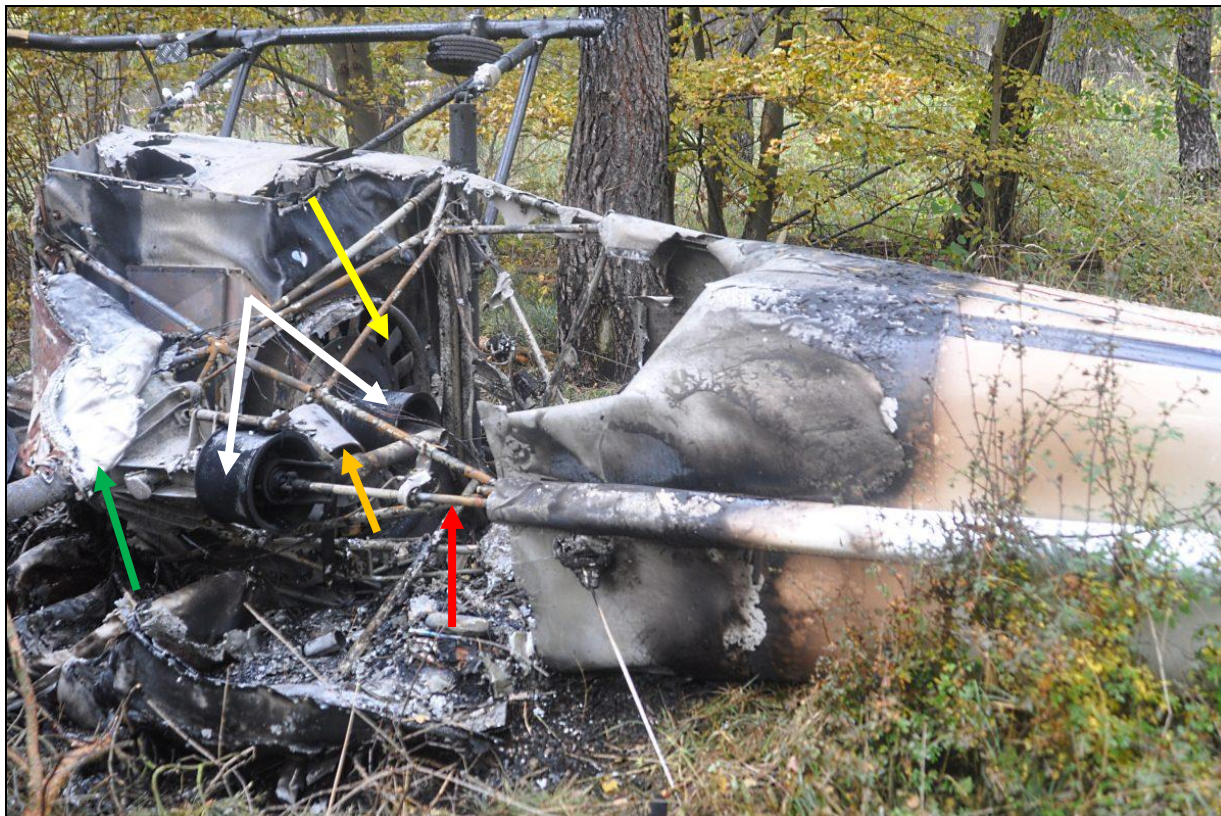
27 – Widok wypalonego kratownicowego przedziału kadłuba za silnikiem od strony grzbietu. Widoczny wentylator silnika (strzałka żółta) oraz koła przekładni pasowej (strzałki białe), koło napinające (strzałka pomarańczowa) i wał transmisyjny napędu śmigła ogonowego (strzałka czerwona). Strzałką zieloną wskazane resztki prawego zbiornika paliwa. Zwraca uwagę zasięg nadpalenia pokryć belki ogonowej [foto: Policja].

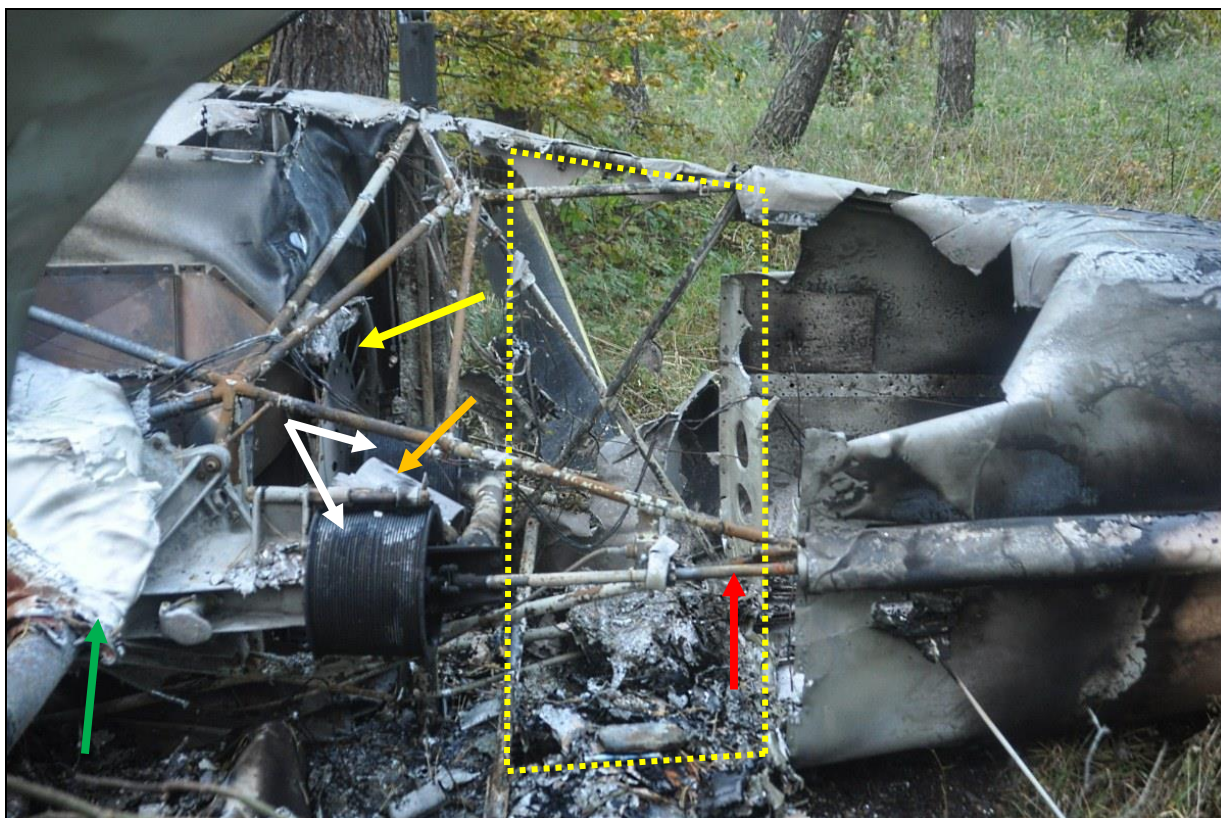
28 – Widok wypalonego kratownicowego przedziału kadłuba za silnikiem od strony grzbietu - zbliżenie. Widoczny wentylator silnika (strzałka żółta) oraz koła przekładni pasowej (strzałki białe), koło napinające (strzałka pomarańczowa) i wał transmisyjny napędu śmigła ogonowego (strzałka czerwona). Strzałką zieloną wskazane resztki prawego zbiornika paliwa. Kropkowaną żółtą linią orientacyjnie obramowana przestrzeń zajmowana w kadłubie przez bagażnik, gdzie mógł być kanister z olejem [foto: Policja].

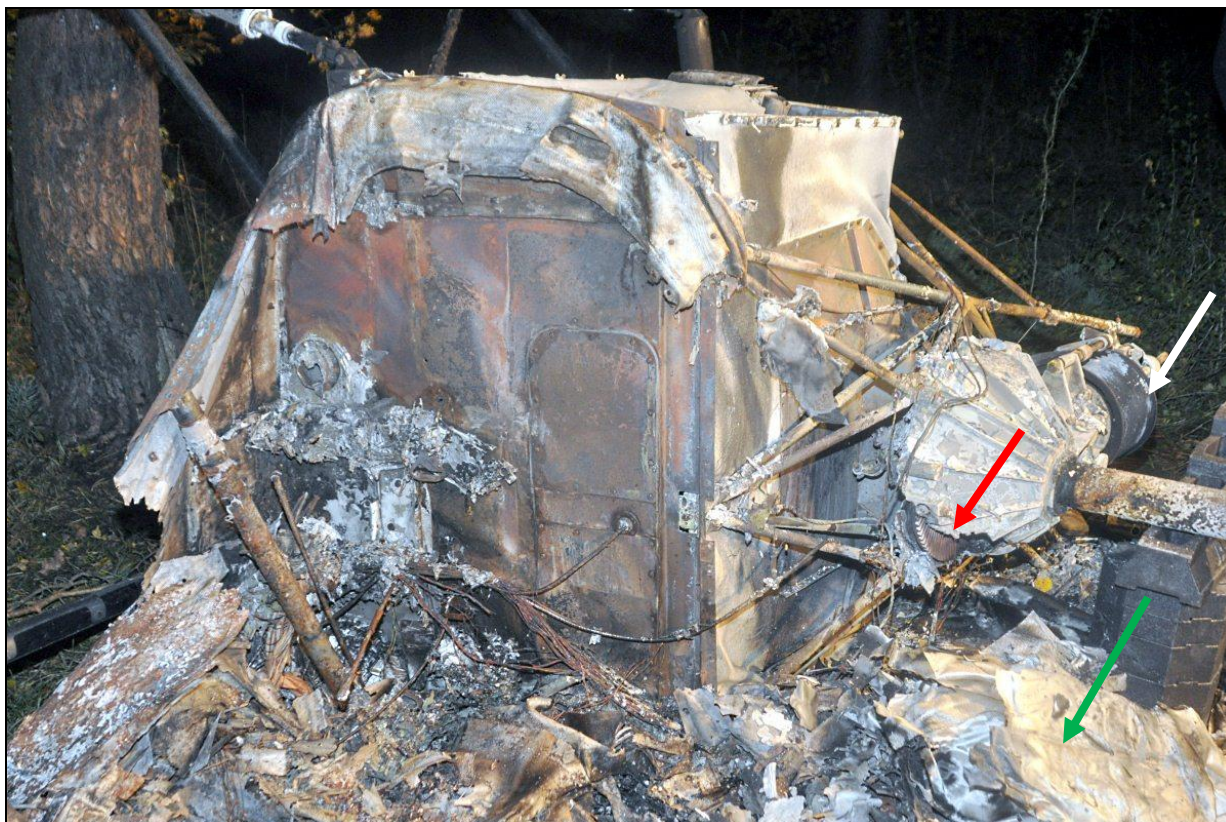
30 – Całkowicie wypalona i stopiona kabinowa część kadłuba (na pierwszym planie) oraz mniej uszkodzony przedział silnika z zamocowaną do niego przekładnią zębatą wirnika głównego – zbliżenie kadłuba leżącego na lewym boku od góry. Zwraca uwagę znaczne uszkodzenie (nadtopienie) skorupy korpusu przekładni [strzałka czerwona]. Widoczne górne koło przekładni pasowej (strzałka biała) i resztki prawego zbiornika paliwa (strzałka zielona) – po oderwaniu od wraku.

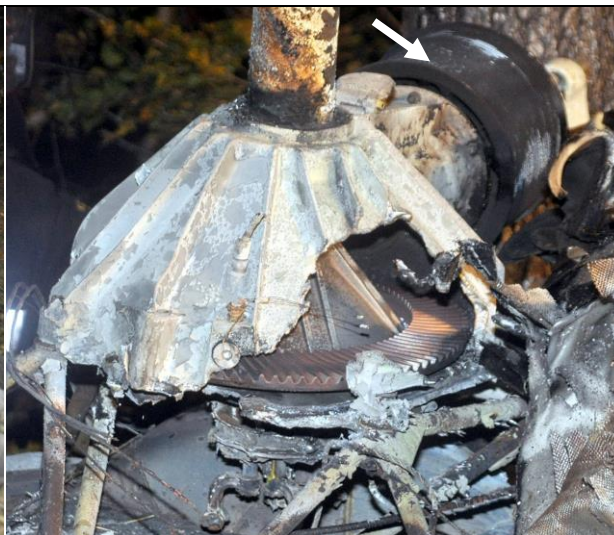
34 – Pokazana od przodu przekładnia zębata wirnika głównego z częściowo stopioną przez pożar skorupą korpusu. Białą strzałką wskazane koło przekładni pasowej.

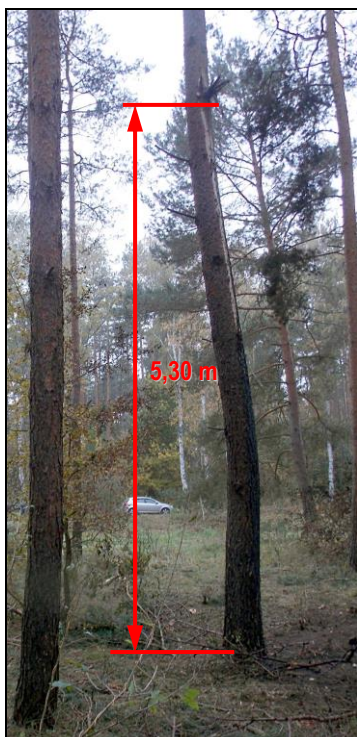
35 – Drzewo uszkodzone uderzeniem głowicy wirnika głównego – śmigłowiec ześlizgnął się po jego pniu.

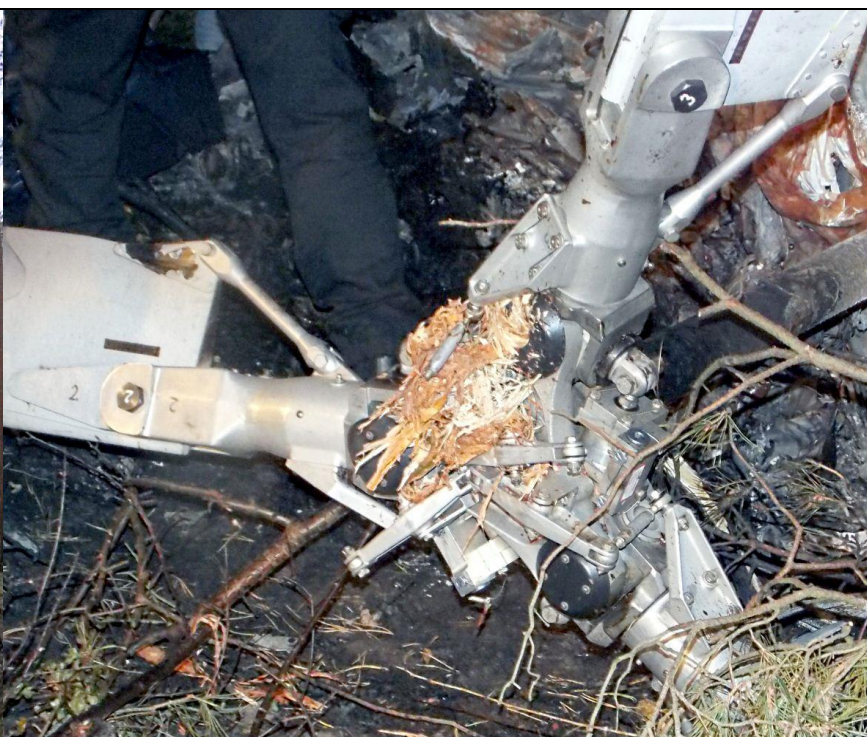
36 – Głowica wirnika głównego ze śladami gwałtownego kontaktu z drzewem. Widoczne naniesione numery porządkowe łopat wirnika.

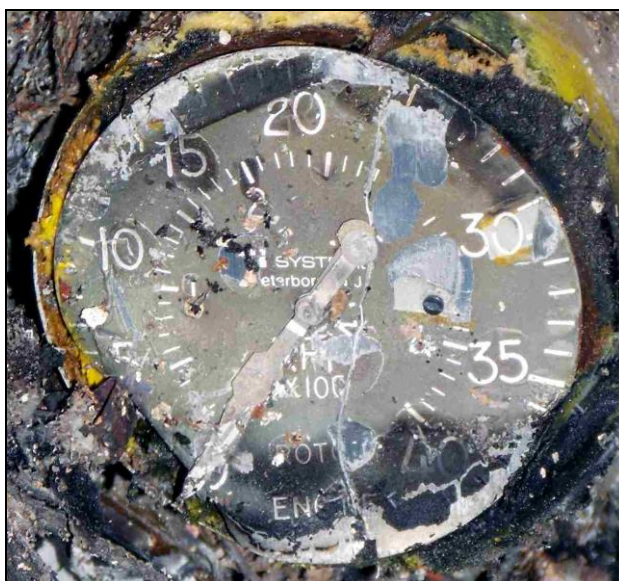
41 – Zniszczony przez pożar dwuwskazówkowy obrotomierz wirnika głównego i silnika.

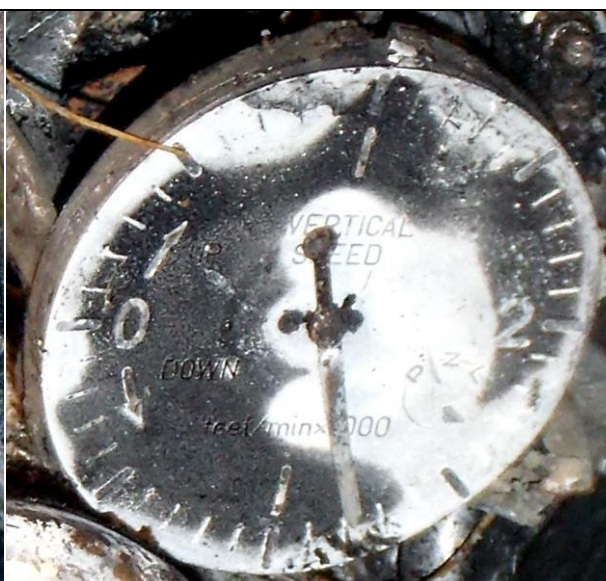
42 – Nadpalona tarcza wskaźnika wariometru.

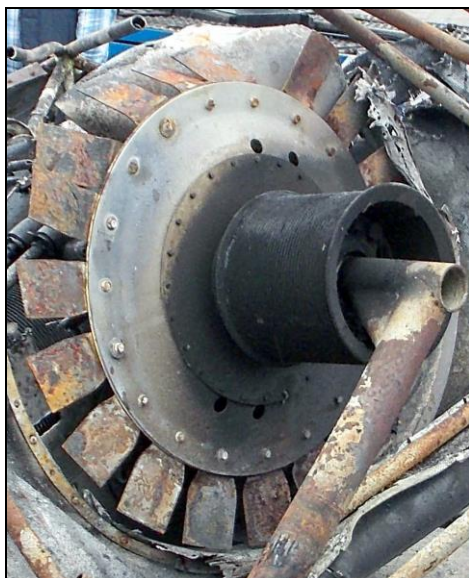
45 – Wentylator silnika. Stan łopatek świadczy, że w chwili zderzenia z ziemią nie obracał się.

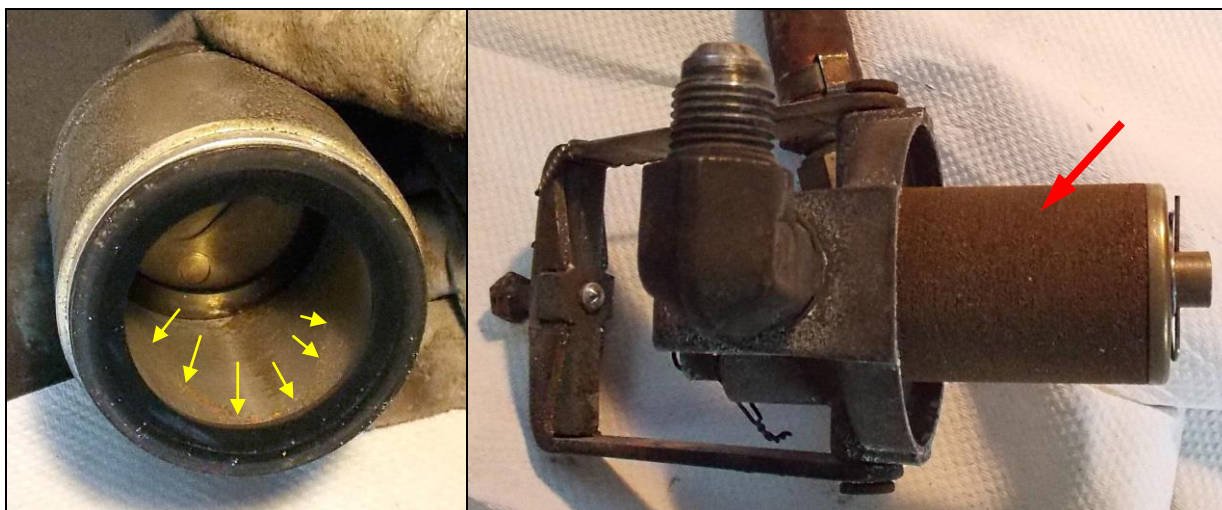
50, 51 – Filtr paliwa rozebrany na podstawowe części. Widoczny oznaczony grotami żółtych strzałek ślad osadu, wskazujący na obecność powierzchni płynu (paliwa) przy nienormalnej (znacznie przechylonej) pozycji kadłuba utrzymującej się przez dłuższy czas. Na powierzchni elementu filtrującego (strzałka czerwona) brak widocznych zanieczyszczeń.

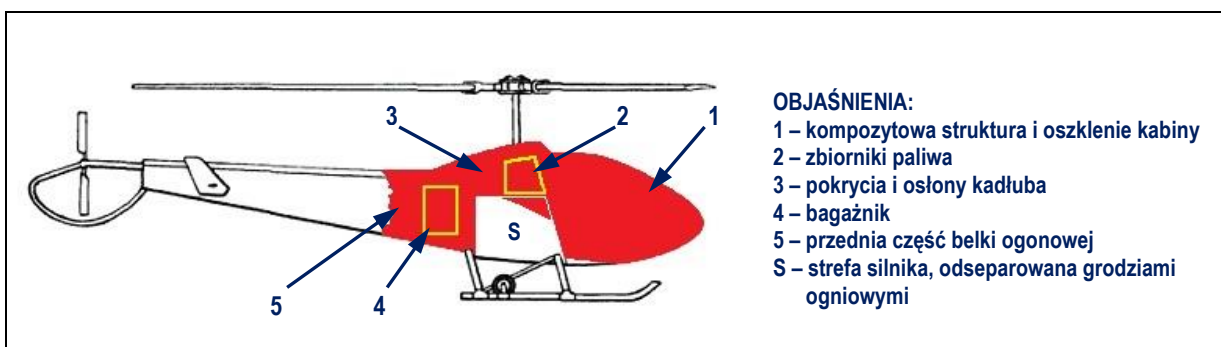
63 – Strefa zniszczenia pożarem pokryć i zespołów duralowych oraz kompozytowej struktury kabiny i jej oszklenia, naniesiona na sylwetkę śmigłowca.
