Dot. incydentu nr: 1662/13

UCHWAŁA

PAŃSTWOWEJ KOMISJI BADANIA WYPADKÓW LOTNICZYCH

Przebieg i okoliczności zdarzenia:

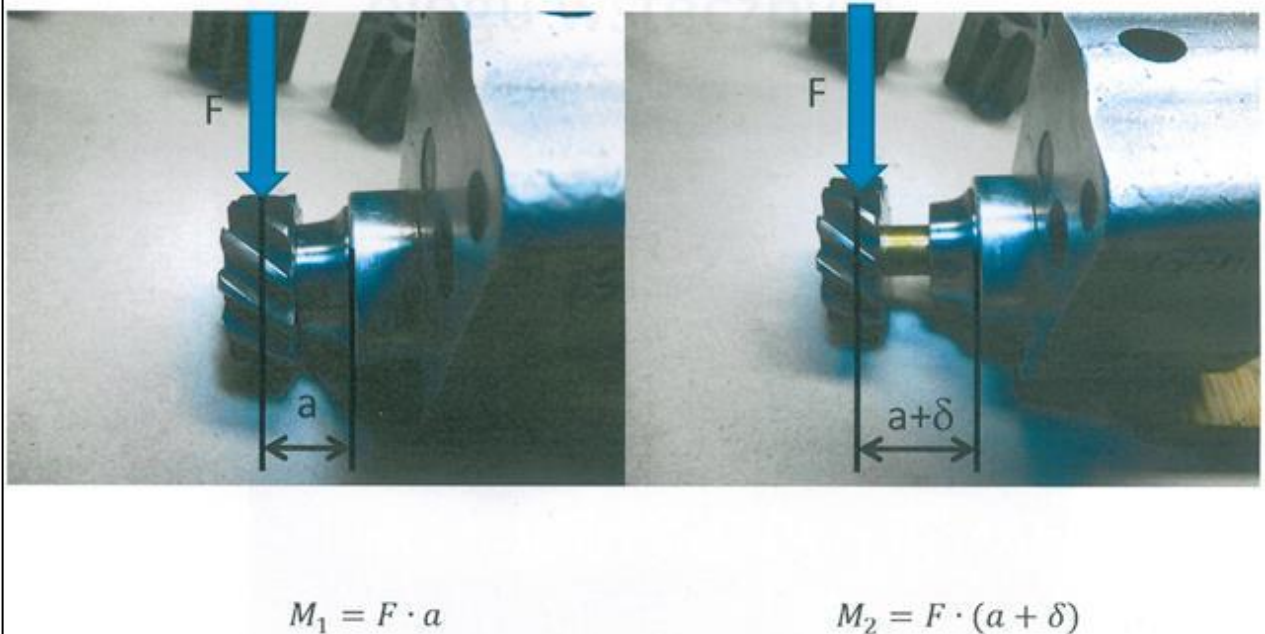
W warsztacie wymontowano pompę olejową i stwierdzono, że wałek napędu pompy olejowej został złamany. Został on poddany analizie w laboratorium metalograficznym. Stwierdzono, że przelom ma charakter przeciążeniowy (momentem gnącym). Brak jest śladów zmęczenia nisko cyklicznego, co sugeruje, że do zniszczenia wałka pompy oleju mogło dojść podczas drugiego uruchomienia silnika.

Analiza konstrukcji pompy wykazała, że wałek napędzający, na którym zamocowane jest cylindryczne koło zębate z zębami skośnymi, nie był zabezpieczony przed ruchem poosiowym (istniała możliwość wysunięcia się wałka z korpusu pompy o wielkość δ wskazana na rysunku poniżej). Wysunięcie się wałka z korpusu pompy nastąpiło w wyniku obracania się silnika w kierunku przeciwnym do normalnego kierunku obrotów. Sytuacja taka prowadzi do przesunięcia się punktu kontaktu zębów przekładni, powstania dodatkowego momentu gnącego na wałku napędzającym i złamania się wałka. Złamanie się wałka powoduje odłączenie napędu pompy, spadek ciśnienia oleju i pogorszenie warunków (zaprzestanie) smarowania łożysk wału korbowego. Dochodzi do ścierania się elementów łożysk (panewek) oraz innych usterek, co prowadzi do spadku mocy silnika.

Schemat działania momentu gnącego na wałek napędowy pompy oleju

wysunięcie się wałka napędzającego pompy olejowej z powodu braku zabezpieczenia przy obracaniu śmigłem w kierunku przeciwnym do normalnego kierunku obrotów silnika.

1. Zablokowano możliwość (modyfikacja konstrukcyjna) wysuwania się wałka napędzającego pompy olejowej przy obracaniu wału silnika w kierunku przeciwnym do normalnego kierunku obrotu silnika.
2. W Instrukcji Użytkowania w Locie zmieniono procedurę postępowania w przypadku przelania silnika podczas uruchamiania. W nowej procedurze wprowadzono zasadę obracania śmigłem w kierunku zgodnym z kierunkiem obrotów silnika.
3. Do listy kontrolnej samolotu dodano dodatkowe punkty sprawdzenia wskazań przyrządów silnikowych bezpośrednio przed samym startem (w tym ciśnienia oleju).
