PAŃSTWOWA KOMISJA BADANIA WYPADKÓW LOTNICZYCH

Informacja o zdarzeniu [raport]

Numer ewidencyjny zdarzenia:	1944/13			
Rodzaj zdarzenia:	INCYDENT			
Data zdarzenia:	19 grudnia 2013 r.			
Miejsce zdarzenia:	lotnisko Pobiednik Wielki (EPKP), baza hangarowa firmy BW Wanicki.			
Rodzaj, typ statku powietrznego:	Śmigłowiec EC 130 B			
Dowódca SP:	nie dotyczy			
Liczba ofiar / rodzaj obrażeń:	Śmiertelne	Poważne	Lekkie	Bez obrażeń
				n/d
Nadzorujący badanie:	Jacek Jaworski			
Podmiot badający:	komisja użytkownika			
Skład zespołu badawczego:	nie wyznaczano			
Zalecenia:	NIE			
Adresat zaleceń:	NIE DOTYCZY			
Data zakończenia badania:	02 lutego 2016 r.

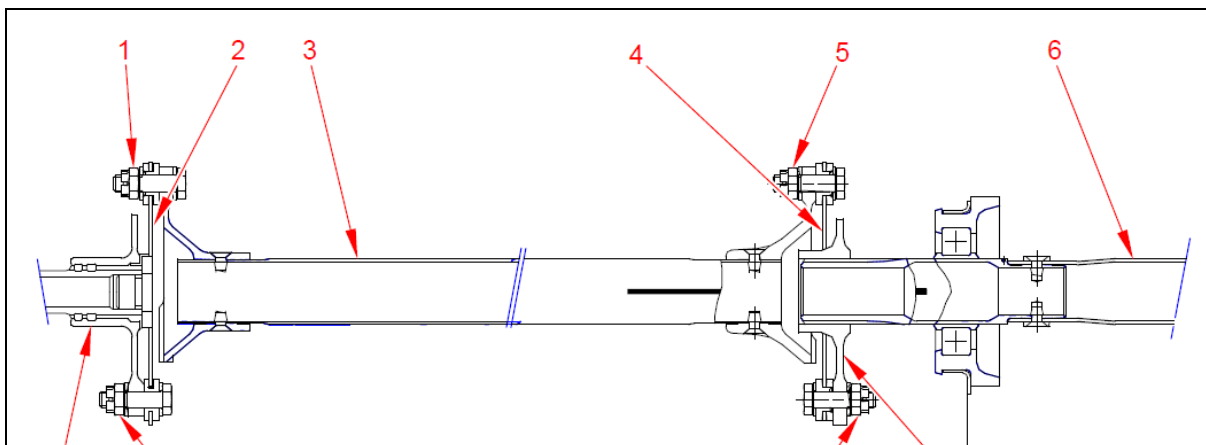
W czasie planowej obsługi technicznej wykryto brak barwnych znaczników (seal) na połączeniu między sprzęgłem a przednią częścią wału śmigła ogonowego (ilustracja 1). Analiza obsługi śmigłowca wykazała, że organizacja obsługowa wykonująca wcześniejszą obsługę wykonała nieuprawnioną obsługę wału przedniego, co uwidoczniło się brakiem barwnych znaczników. Obsługa taka powinna być wykonywana u producenta.

Ilustracja 1. Wał przedni (3); na elementach (1) i (5) stwierdzono brak barwnych znaczników; rysunek wg AMM 65-11-00, 4-1.

Nieuprawniona obsługa techniczna w organizacji obsługowej.

W związku z zaistniałą sytuacją wał został wysłany do producenta. Producent przysłał inny zdalny do lotu wał, który został zabudowany i śmigłowiec powrócił do eksploatacji.
