338/14

RAPORT KOŃCOWY

**z badania zdarzenia lotniczego statku powietrznego
o maksymalnym ciężarze startowym nie przekraczającym 2250 kg***

Numer ewidencyjny zdarzenia:	338/14			
Rodzaj zdarzenia:	WYPADEK			
Data zdarzenia:	22 marca 2014 r.			
Miejsce zdarzenia:	Radgoszcz k. Dąbrowy Tarnowskiej			
Rodzaj, typ statku powietrznego:	Samolot Cessna 152			
Znak rozpoznawczy SP:	SP-GMS			
Użytkownik / Operator SP:	EADS PZL „Warszawa-Okecie” S.A., WUL Mielec			
Dowódca SP:	Pilot zawodowy - instruktor			
Liczba ofiar / rodzaj obrażeń:	<i>Śmiertelne</i>	<i>Poważne</i>	<i>Lekkie</i>	<i>Bez obrażeń</i>
				2
Nadzorujący badanie:	Ryszard Rutkowski			
Podmiot badający:	PKBWL			
Skład zespołu badawczego:	Ryszard Rutkowski, Jacek Jaworski, Jacek Bogatko			
Zalecenia:	NIE			
Adresat zaleceń:	NIE DOTYCZY			
Data zakończenia badania:	21 października 2015 r.

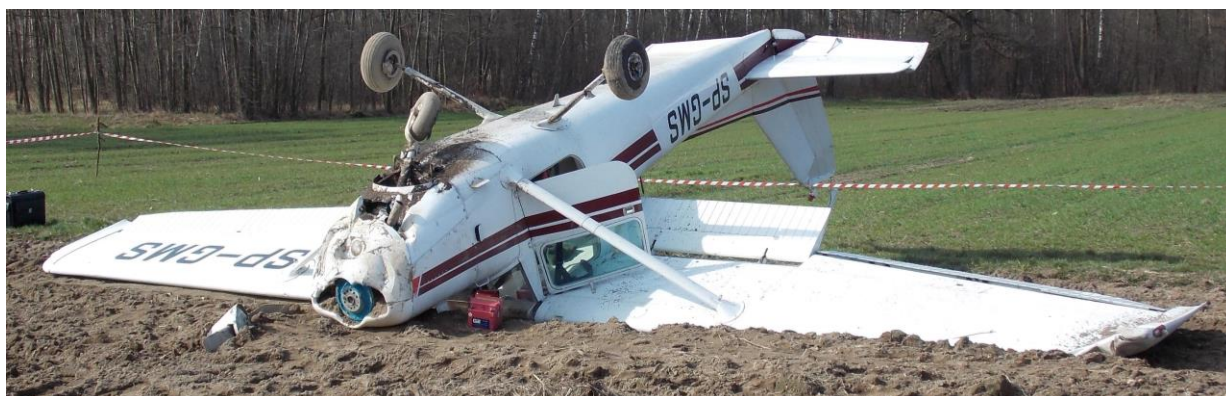
Uszkodzenia: zniszczona przednia i dolna część osłon silnika, wylamane i uszkodzone śmigło, wylamana i uszkodzona goleń przedniego podwozia, uszkodzony statecznik pionowy ze sterem kierunku. Uszkodzenia prawego skrzydła w części przykadłubowej i na końcówce. Pęknięte tylne oszklenie kabiny. Pęknięty korpus silnika w okolicy cylindra nr 2. Zakres uszkodzeń pokazano poniżej na zdjęciach, Rys. 1-4.

Rys. 1. Widok ogólny samolotu na miejscu wypadku. Widoczne wylamane śmigło, uszkodzona osłona silnika, wylamana goleń przedniego podwozia i uszkodzona końcówka prawego skrzydła [fotoPKBWL]

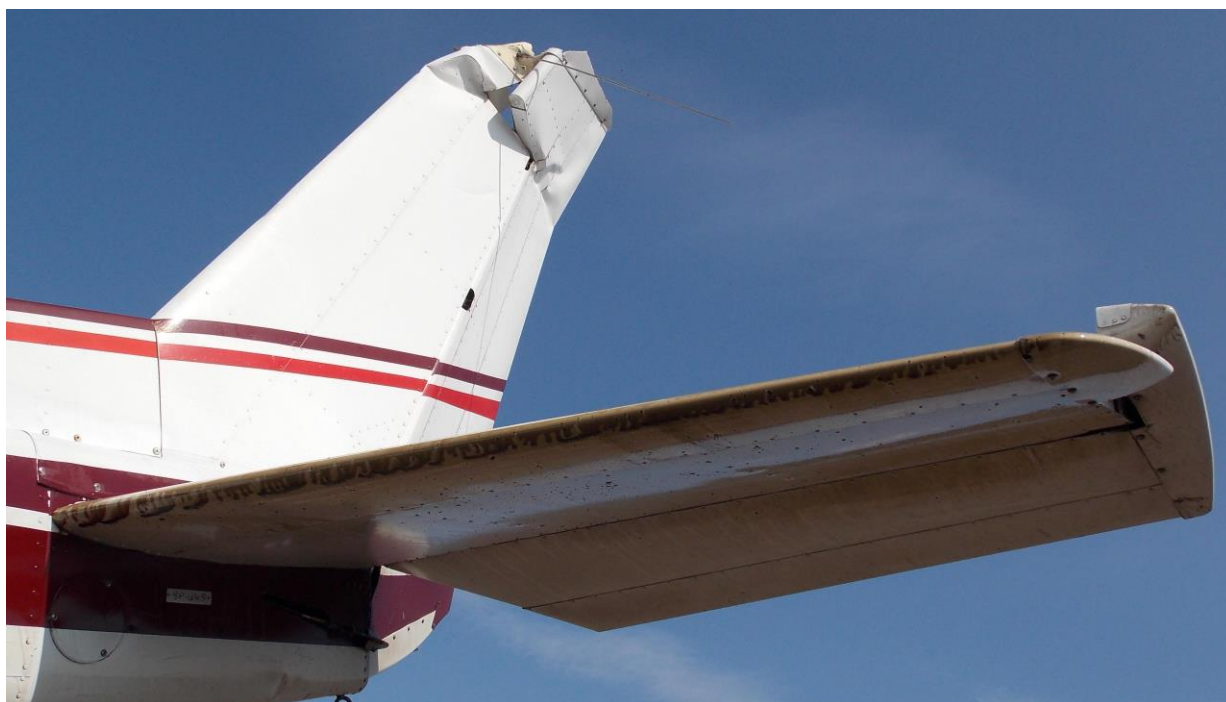
Rys. 3. Uszkodzenia statecznika pionowego i steru kierunku. Widoczne ślady oleju silnikowego na kesonie statecznika poziomego. [foto PKBWL]

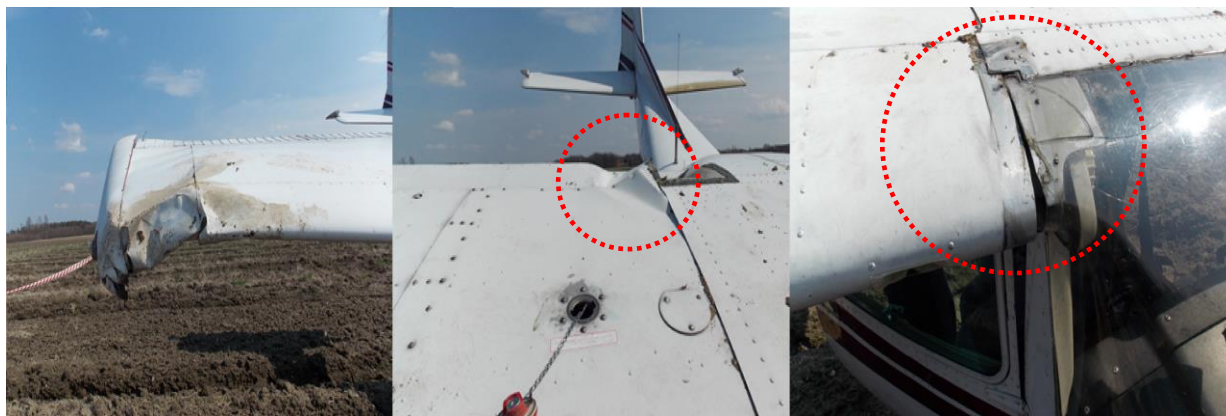
Rys. 2. Uszkodzenia prawego skrzydła na końcówce i w części przykadłubowej. [foto PKBWL]

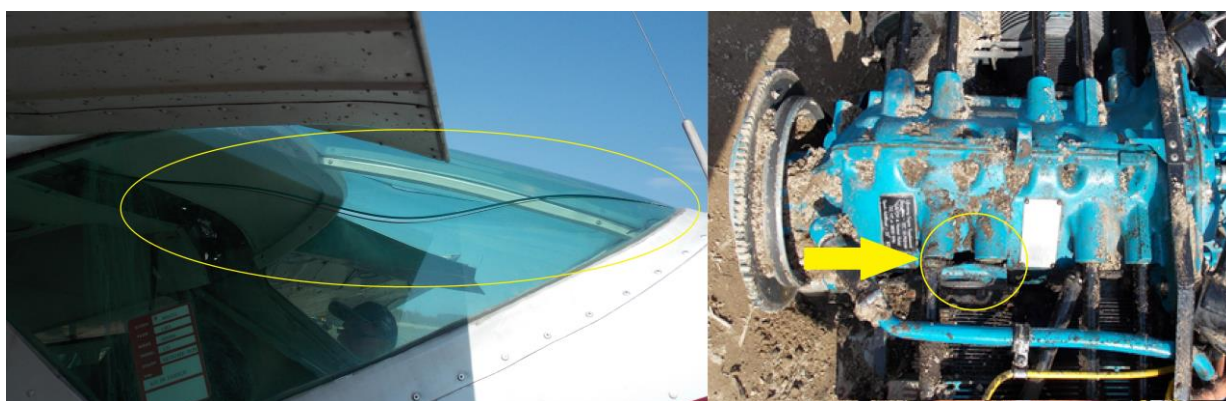
Rys. 4. Pęknięte tylne oszklenie kabiny oraz pęknięty korpus silnika w okolicy cylindra nr 2. [foto PKBWL]

W trakcie oględzin samolotu na miejscu wypadku Komisja stwierdziła pęknięcie korpusu silnika w okolicy cylindra nr 2, co było przyczyną nieprawidłowej pracy silnika, a w konsekwencji lądowania awaryjnego.

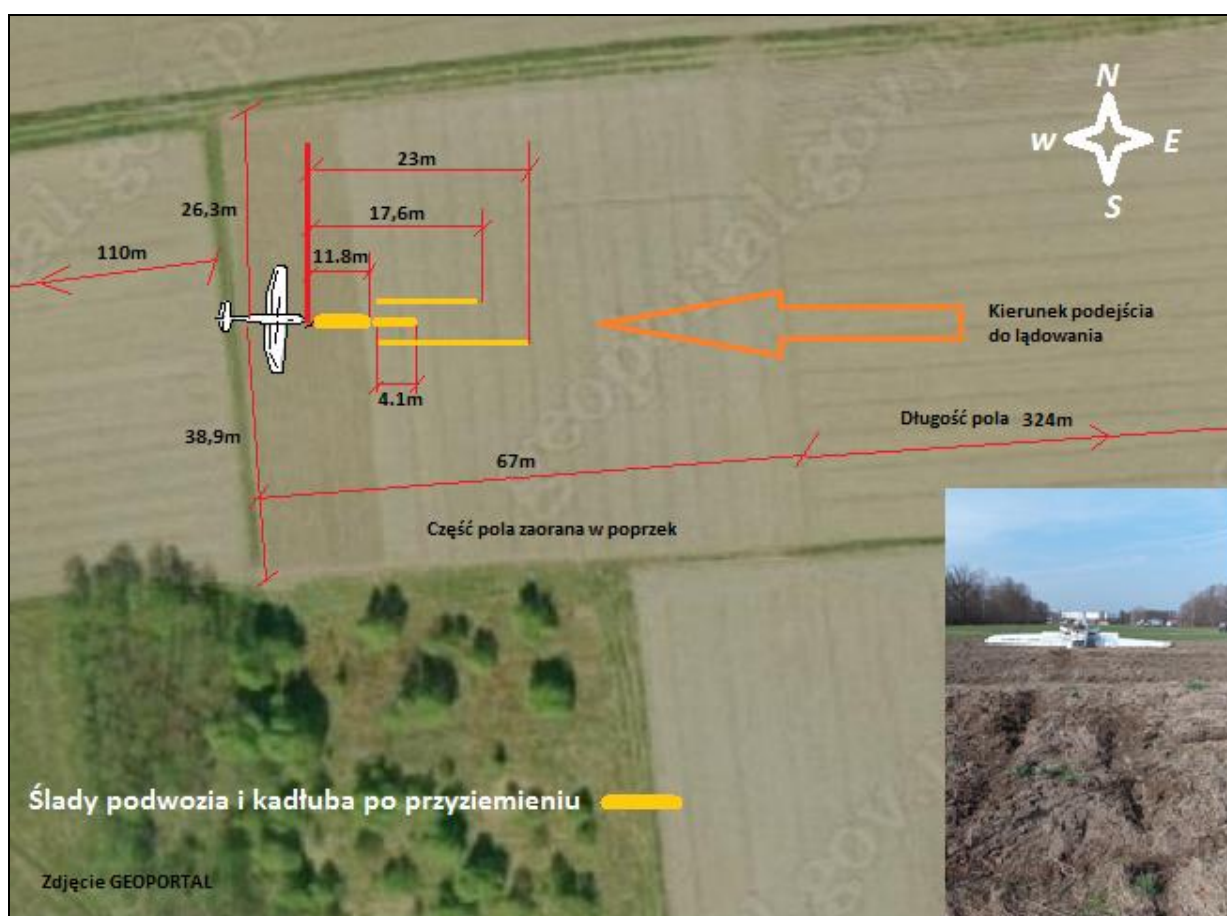
Instruktor wyłączył iskrowniki i główny wyłącznik prądu, a pilotka zamknęła zawór paliwa. W trakcie zakrętu o 90° instruktor wychylił pełne klapy i wykonując małe ślizgi wyprowadził samolot na prostą do lądowania. Lądowanie odbywało się pod słońce. Będąc na wysokości wyrównania załoga zauważyła, że końcowa część pola jest poprzecznie przeorana. Instruktor starał się przelecieć nad tą częścią pola i przyziemić dalej na nawierzchni trawiastej, jednak do wykonania tego manewru zabrakło około 20 m. Po przyziemieniu na zaoranym polu dobieg był krótki i w końcowej fazie dobiegu samolot skapotował. Trajektorię końcowej fazy lotu przedstawiono na Rys. 7.

Rys. 7. Szkic obrazujący przyziemienie, dobieg i kapotaż samolotu. [foto PKBWL]

Oględziny otoczenia miejsca wypadku wykazały, że przyziemienie samolotu nastąpiło w końcowej części pola. Zdaniem Komisji gdyby samolot przyziemił na początku pola, jak zalecają zasady lądowania w terenie przygodnym, to dobieg byłby zakończony przed zaoraną końcówką i lądowanie zakończyłoby się bez uszkodzeń płatowca. Jednak należy uwzględnić fakt, że załoga działała w deficycie czasu i na zmianę pierwotnej decyzji o miejscu przyziemienia brakowało czasu. Ograniczony czas działania i konieczność wykonania niezbędnych czynności związanych z lądowaniem awaryjnym także rzutowały na niezbyt dokładną ocenę przydatności pola do lądowania awaryjnego na całej jego długości.

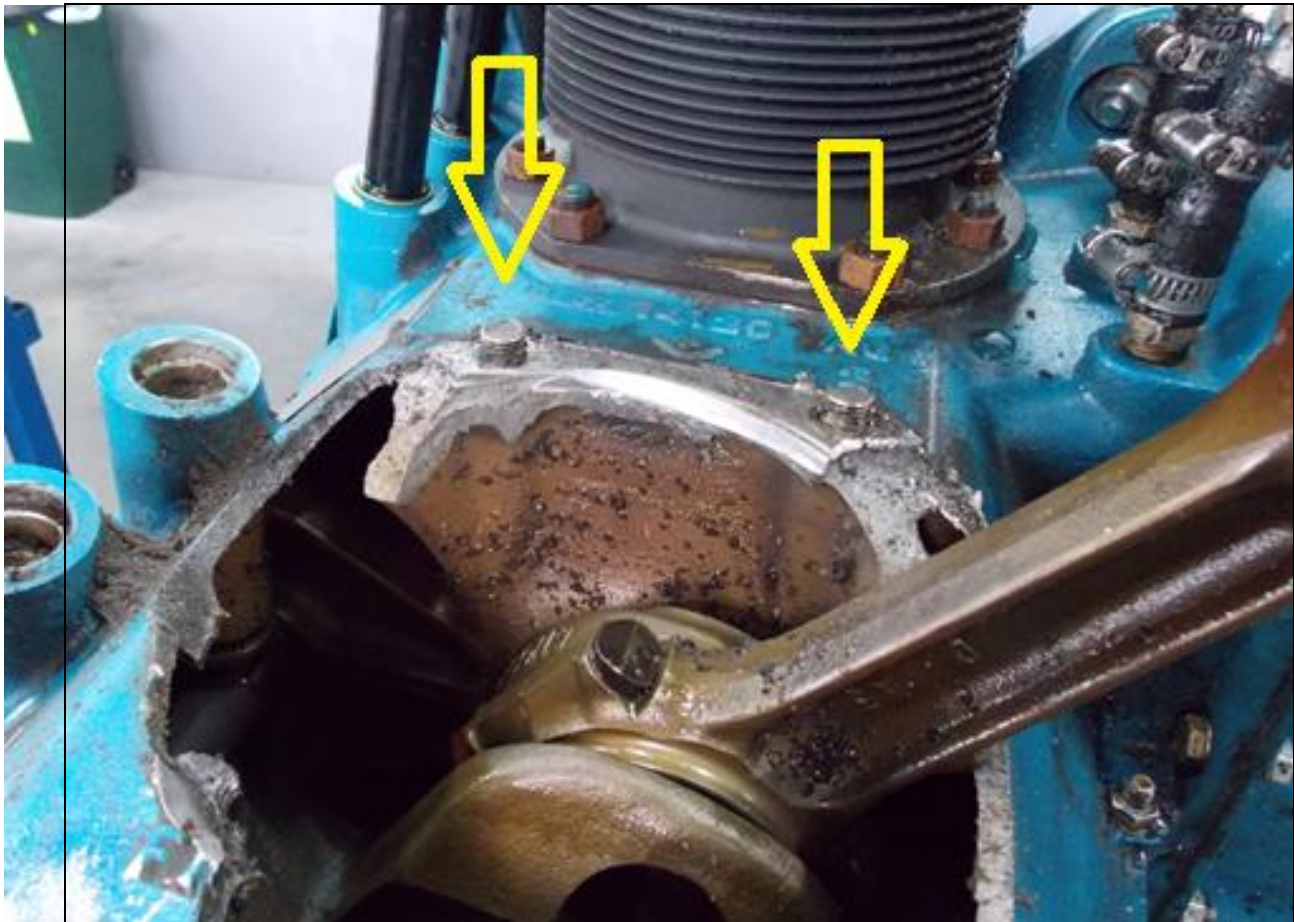
Po umyciu silnika zdemontowano deflektory oraz kable wysokiego napięcia. Sprawdzenie kąta wyprzedzenia zapłonu wykazało, że ustawienie prawego iskrownika wynosiło 25°, a lewego 30° (zalecany przez STC kąt wyprzedzenia zapłonu wynosi 25 °). Takie ustawienie kąta wyprzedzenia zapłonu mogło powodować obniżenie dynamiki pracy silnika i dodatkowe obciążenie cieplno – mechaniczne. Na powierzchni cylindra nr 2 stwierdzono brak śladów zacierania. Stwierdzono zwiększone luzy zaworowe. Na filtrze oleju znaleziono opiłki materiału niemagnetycznego świadczące o tym, że uszkodzenie silnika nastąpiło w krótkim odstępie czasu od rozpoczęcia procesu jego niszczenia. Naturalne zużycie silnika było zgodne z udokumentowanym okresem eksploatacji. Na mocowaniu cylindra nr 2 stwierdzono zerwanie dwóch szpilek przelotowych w części gwintowanej, co zainicjowało pęknięcie korpusu silnika

Rys. 8. Korpus silnika po demontażu cylindra nr 2. Strzałki wskazują zerwane szpilki. [foto PKBWL]

- Nakrętki na szpilkach cylindra nr 2 zostały dokręcone mniejszym momentem niż przewiduje instrukcja.
- Prawdopodobnie podczas eksploatacji silnika nastąpiło dalsze poluzowanie połączenia gwintowanego szpilek.
- W wyniku eksploatacji silnika kołnierz cylindra przemieszczał się względem korpusu.
- Szpilki zaczęły pracować na zginanie, co doprowadziło do pęknięcia dolnej, a następnie górnej szpilki w części gwintowanej (gwint zadziałał jak karb). W konsekwencji doprowadziło to do pęknięcia korpusu silnika które miało swój początek w okolicy dolnej szpilki cylindra nr 2.
- Ostatecznie nastąpiło rozległe pęknięcie fragmentu korpusu u podstawy cylindra nr 2, na skutek nieprawidłowej współpracy cylinder – tłok, jak to pokazano na Rys. 9.

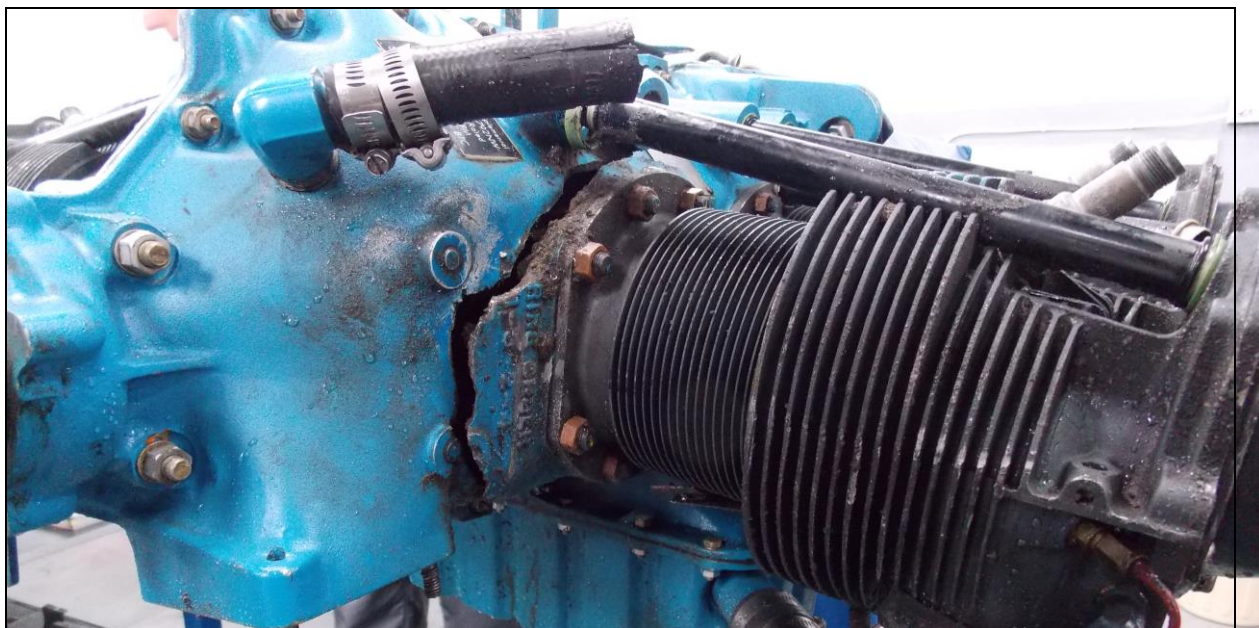
Rys. 9. Widok pęknięcia korpusu silnika u podstawy cylindra nr 2. [foto PKBWL]

Nieprawidłowo ustawiony kąt wyprzedzenia zapłonu oraz zwiększone luzy zaworowe silnika powodowały zwiększenie obciążenia cieplno – mechanicznego elementów silnika, co przyspieszyło proces jego niszczenia.

- 1) Awaria silnika spowodowana dokręceniem nakrętek szpilek przelotowych mocujących cylindry nr 2. i 3. do korpusu silnika momentem mniejszym niż wskazany w dokumentacji technicznej, co doprowadziło do zerwania obu szpilek, a w następstwie do pęknięcia korpusu i nieprawidłowej pracy silnika.
- 2) Lądowanie awaryjne pod słońce i przyziemienie samolotu w końcowej, zaoranej części pola, której podłoże nie zapewniało bezpiecznego zakończenia dobiegu.
