**Dot. WYPADEK nr: 515/14**

## **UCHWAŁA**

### **PAŃSTWOWEJ KOMISJI BADANIA WYPADKÓW LOTNICZYCH**

W dniu 21 maja 2014 r., podczas posiedzenia Komisja rozpatrzyła okoliczności zdarzenia lotniczego śmigłowca Mi-2, z napisami SP-SFC<sup>1</sup>, które wydarzyło się w dniu 1 maja 2014 r. w miejscowości Czysta, gm. Smółdzino, pow. słupski.

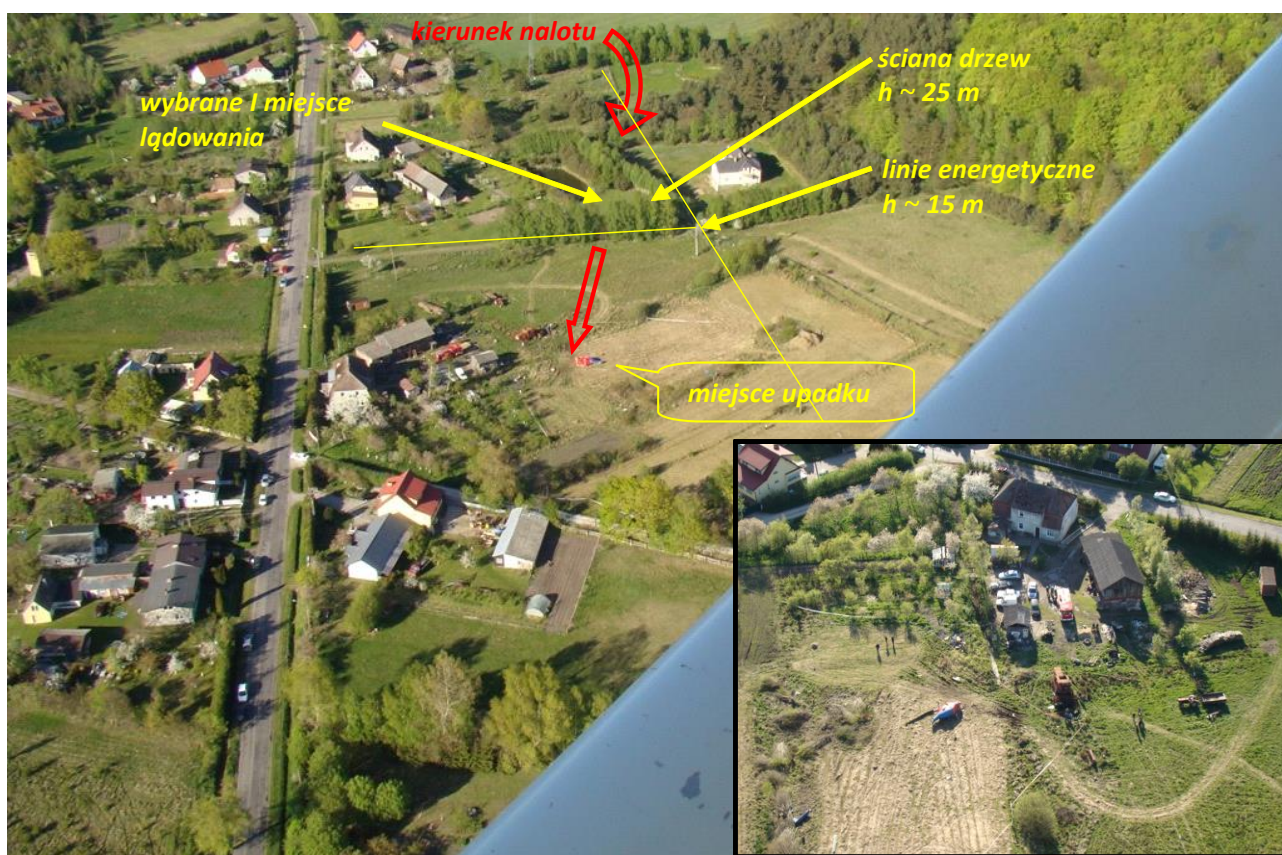
w rejonie lądowiska. Przed lotem w dniu wypadku w zbiorniku śmigłowca pozostało około 500 litrów paliwa zatankowanego jesienią ubiegłego roku. Po zabraniu podróżnych na pokład, przed godziną 15:00 LMT śmigłowiec wystartował w lądowiska. Na pokładzie, łącznie z pilotem było siedem osób (w tym dwójka dzieci). Jak ustalono pilot wykonywał lot z prawego fotela. Na lewym fotelu pilota siedział właściciel śmigłowca, na kanapie przodem do kierunku lotu siedziało dwóch nastolatków, natomiast na kanapie tylnej jedna osoba dorosła z dwójką dzieci. Według relacji pilota lot był wykonywany na wysokości 250 m nad terenem. Po około 40 minutach lotu, w rejonie miejscowości Czysa, pilot usłyszał nieregularną pracę silników, które za moment zgasły. Przeszedł do lotu autorotacyjnego i będąc na wysokości około 100 m nad terenem wybrał pole przymusowego lądowania (foto 1 – *wybrane I miejsce lądowania*). Po wykonaniu dowrotu w kierunku wybranego pola pilot zauważył przed sobą ścianę drzew, a za nią linię energetyczną (foto 1).

Foto 1. Szkic miejsca zdarzenia (zdjęcia wykonano w krótkim odstępie czasu od zaistnienia wypadku)

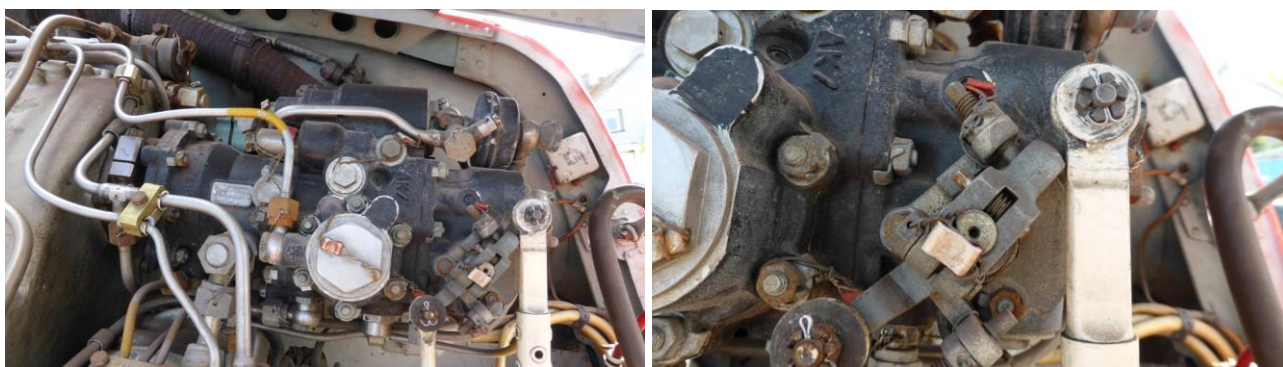
*Foto 5. Pompa paliwowa wysokiego ciśnienia – widoczne ślady korozji*
