PAŃSTWOWA KOMISJA BADANIA WYPADKÓW LOTNICZYCH

Informacja o zdarzeniu [raport]

Numer ewidencyjny zdarzenia:	606/14			
Rodzaj zdarzenia:	INCYDENT			
Data zdarzenia:	15 maja 2014 r.			
Miejsce zdarzenia:	lotnisko EPLS			
Rodzaj, typ statku powietrznego:	szybowiec SZD-50-3 Puchacz			
Dowódca SP:	uczeń-pilot szybowcowy			
Liczba ofiar / rodzaj obrażeń:	<i>Śmiertelne</i>	<i>Poważne</i>	<i>Lekkie</i>	<i>Bez obrażeń</i>
	-	-	-	1
Nadzorujący badanie:	Maciej Lasek			
Podmiot badający:	CSS AP Leszno			
Skład zespołu badawczego:	nie wyznaczano			
Forma dokumentu zawierającego wyniki:	INFORMACJA O ZDARZENIU[RAPORT]			
Zalecenia:	NIE			
Adresat zaleceń:	NIE DOTYCZY			
Data zakończenia badania:	8 października 2015 r.

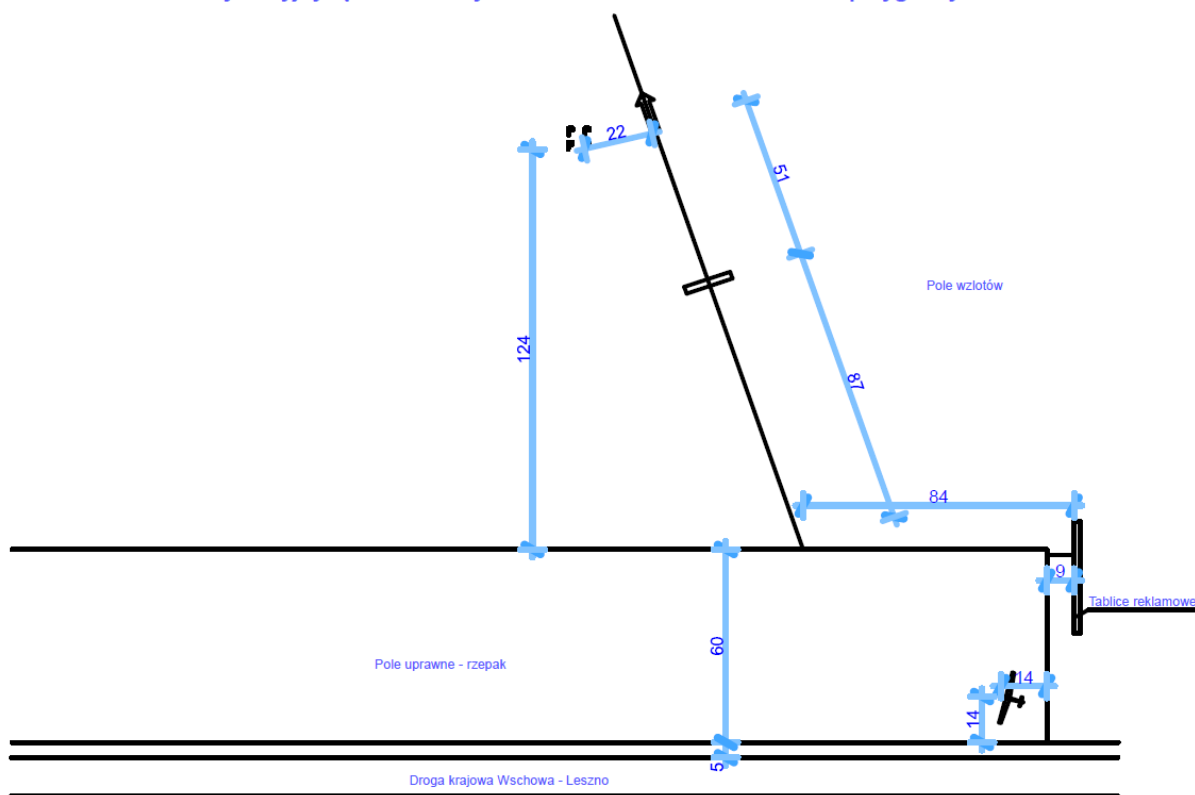
Szkic sytuacyjny lądowania szybowca Puchacz SP 3202 w terenie przygodnym dnia 15.05.2014r.

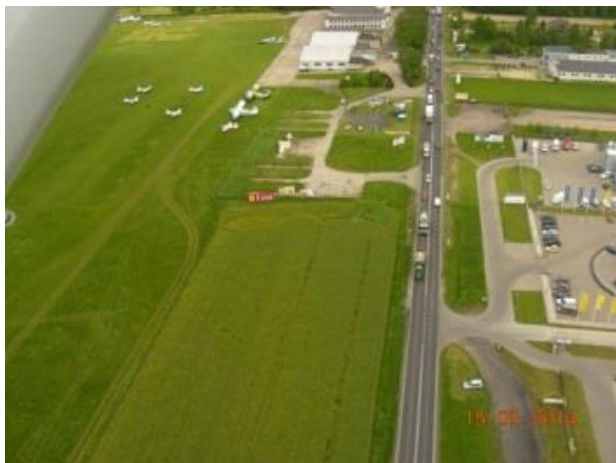
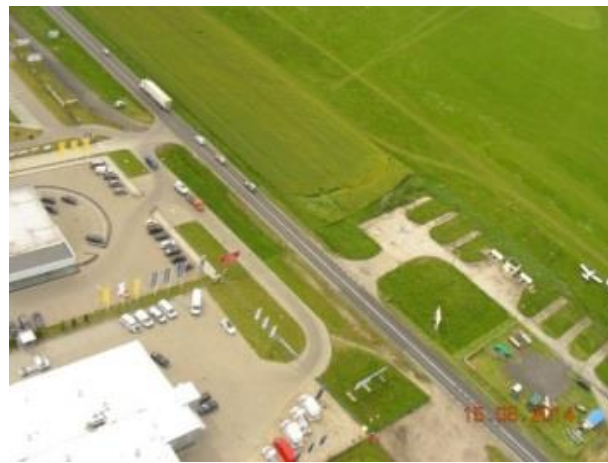
fot.1 i 2 Widok miejsca przyziemienia szybowca

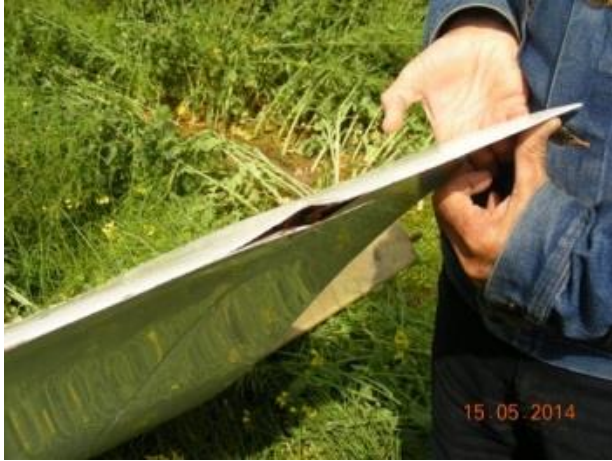
fot.3 Uszkodzenie krawędzi spływu skrzydła

Niewłaściwy profil podejścia do lądowania i brak reakcji na komendy instruktora nadzorującego lot.

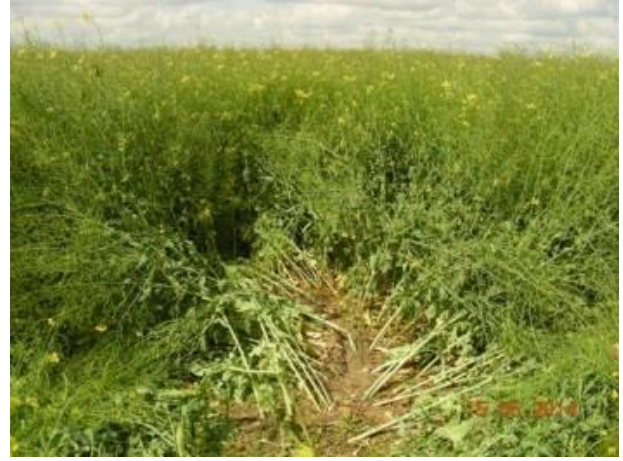
fot.4 Ślady w miejscu lądowania szybowca
