# PAŃSTWOWA KOMISJA BADANIA WYPADKÓW LOTNICZYCH

**800/14**

## RAPORT KOŃCOWY

### **z badania zdarzenia lotniczego statku powietrznego o maksymalnym ciężarze startowym nie przekraczającym 2250 kg\***

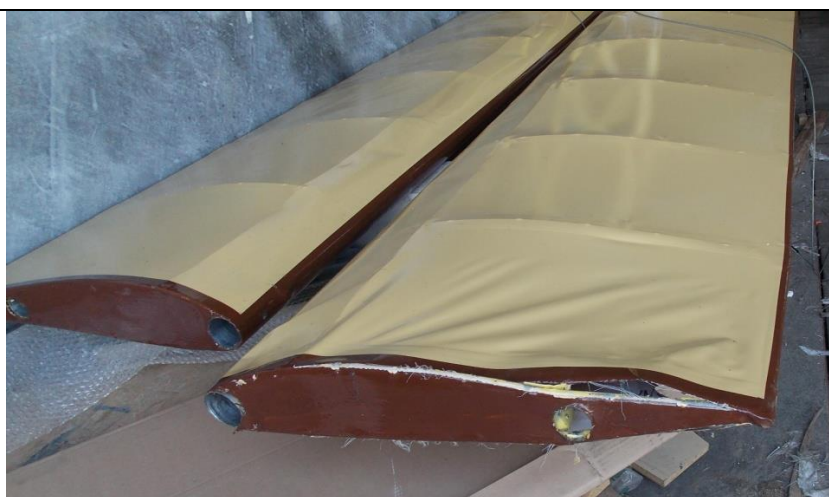
*Zdjęcie przedstawia fragment uszkodzonego w części przykadłubowej prawego skrzydła*

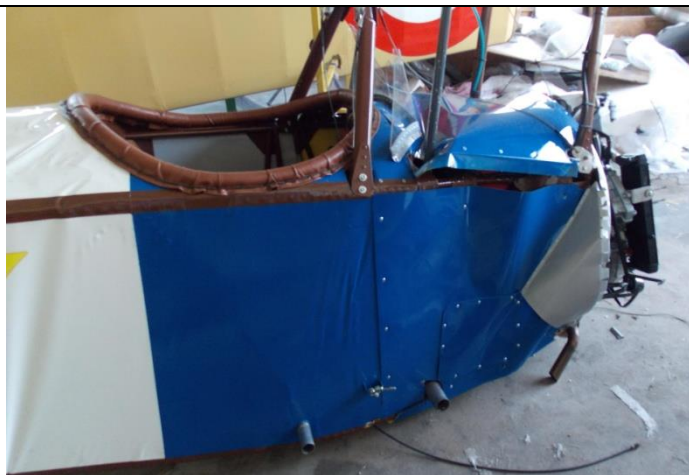
*Uszkodzenia prawej części kadłuba – powyżej przód kadłuba, po prawej stronie fragment uszkodzonej kratownicy za kabiną pilota.*

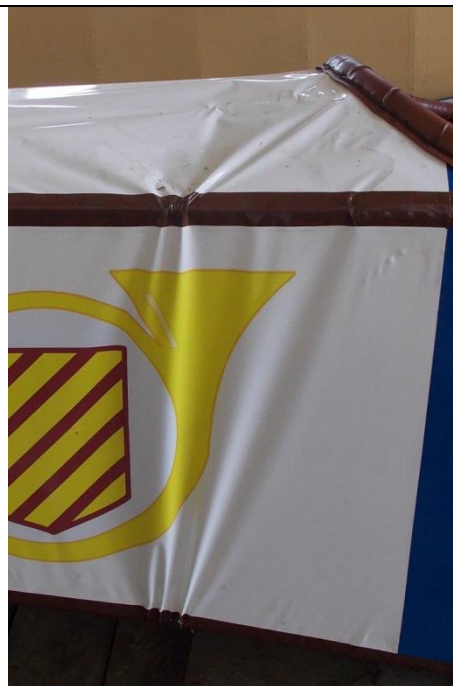
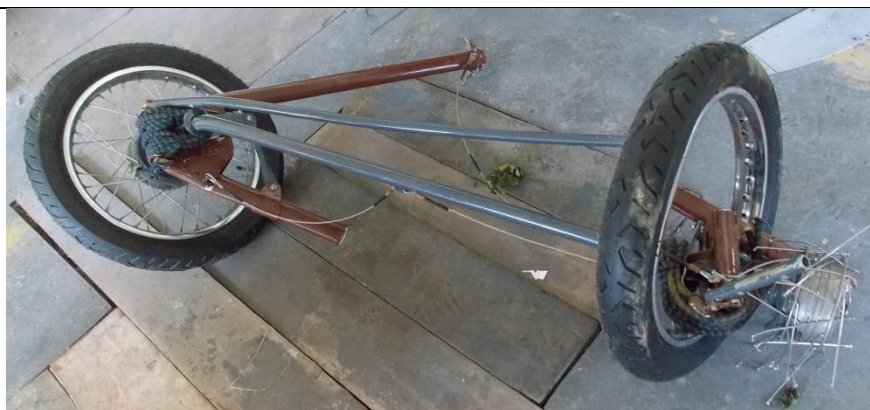
*Zniszczone podwozie główne*

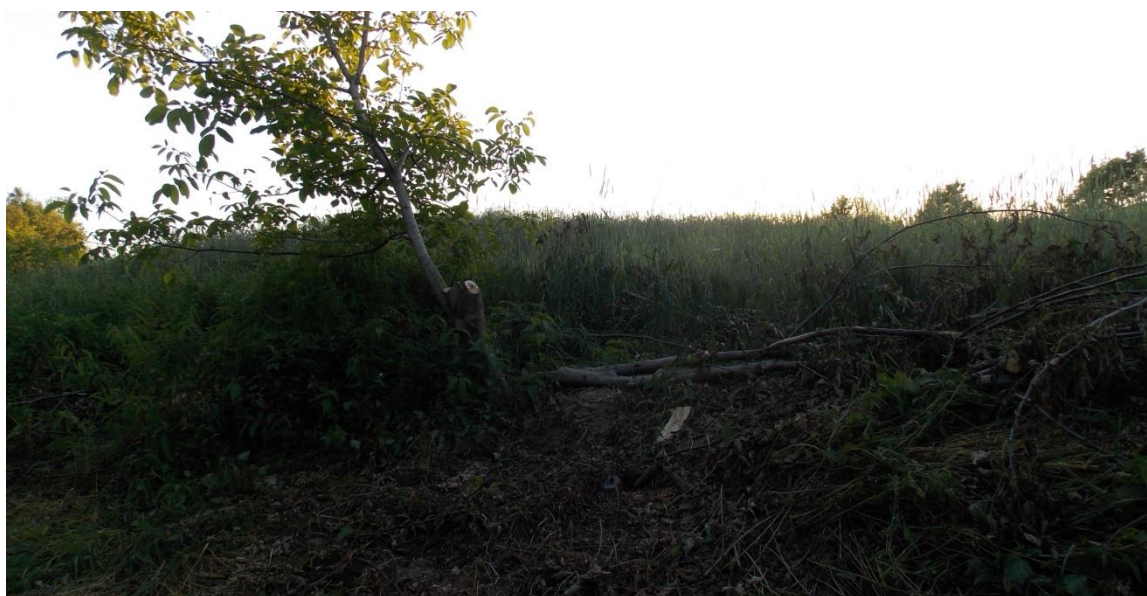
*Miejsce zdarzenia – zdjęcie wykonano po usunięciu samolotu z miejsca wypadku [foto PKBWL]*

**18. Propozycje zmian systemowych i/lub inne uwagi i komentarze:** Komisja przypomina, że loty próbne powinno się wykonywać w strefie, której oddalenie zapewnia w razie konieczności bezpieczny powrót i lądowanie na lotnisku / lądowisku.

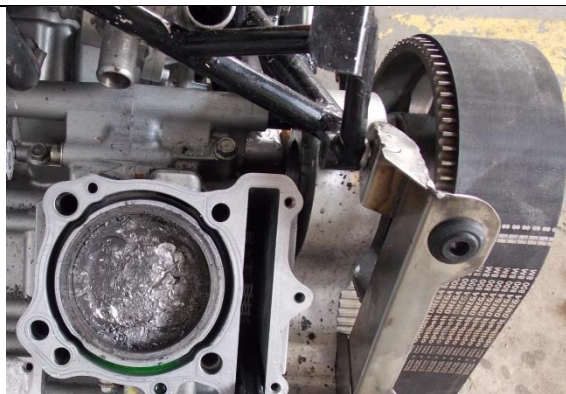
Pilot nie odniósł obrażeń i o własnych siłach opuścił kabinę samolotu. Badanie silnika wykazało urwanie grzybka zaworu wydechowego prawego cylindra, co doprowadziło do przerwy w pracy silnika. Poniżej pokazano zakres zniszczeń denka tłoka i głowicy uszkodzonego cylindra oraz świecę po demontażu z głowicy.

*Zdjęcie górne – zniszczenia denka tłoka prawego cylindra. Zdjęcie z prawej – zniszczenia głowicy i zaworów prawego cylindra.*

1. Pęknięcie trzonka i urwanie grzybka zaworu wydechowego w prawym cylindrze z nieznanego powodu, co doprowadziło do przerwania pracy silnika.
2. Wykonywanie lotu próbnego nad terenem nie zapewniającym bezpiecznego lądowania awaryjnego.

**16. Okoliczności sprzyjające zaistnieniu zdarzenia:** nieznana historia poprzedniej eksploatacji zastosowanego silnika, zakupionego na rynku wtórnym.

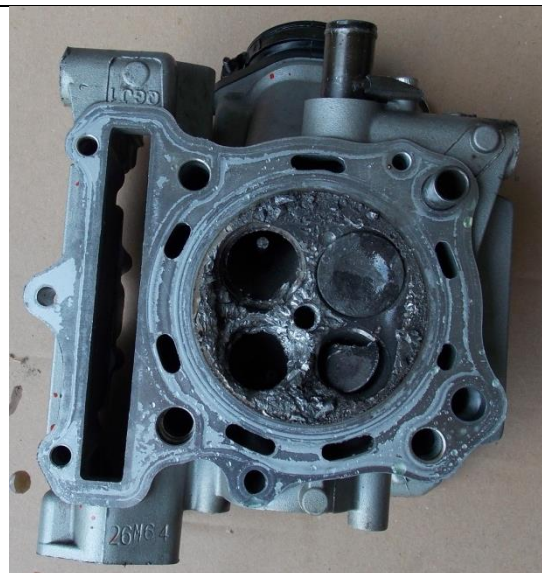
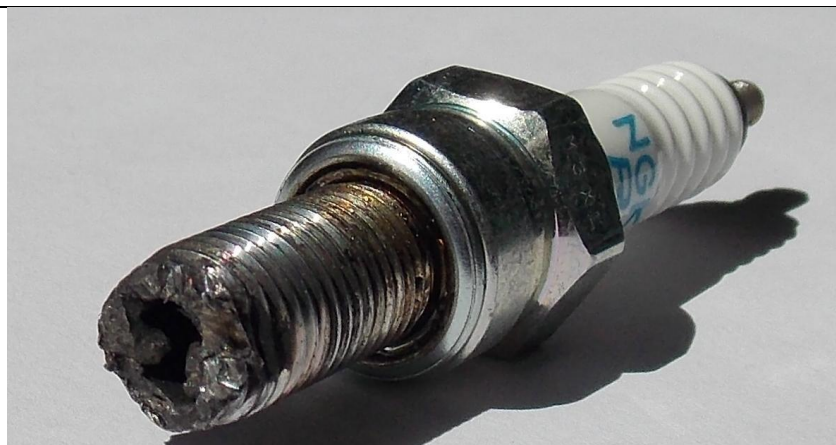
*Zdjęcie po lewej – uszkodzona świeca prawego cylindra.*
