PAŃSTWOWA KOMISJA BADANIA WYPADKÓW LOTNICZYCH

RAPORT KOŃCOWY

z badania zdarzenia statku powietrznego

Samolot An-2 - jednosilnikowy dwupłat z kadłubem o konstrukcji półskorupowej metalowej, skrzydła pokryte płótnem, podwozie stałe z kółkiem tylnym. Silnik ASz-62IR z śmigłem AW-2. Numer fabryczny samolotu: 1G7443, znaki rozpoznawcze: SP-FDZ, właściciel: firma Cumulus, użytkownik: Aeroklub Warmińsko-Mazurski. W wyniku wypadku samolot został zniszczony. Silnik i jego wyposażenie kwalifikuje się do przeglądu i ewentualnej naprawy.

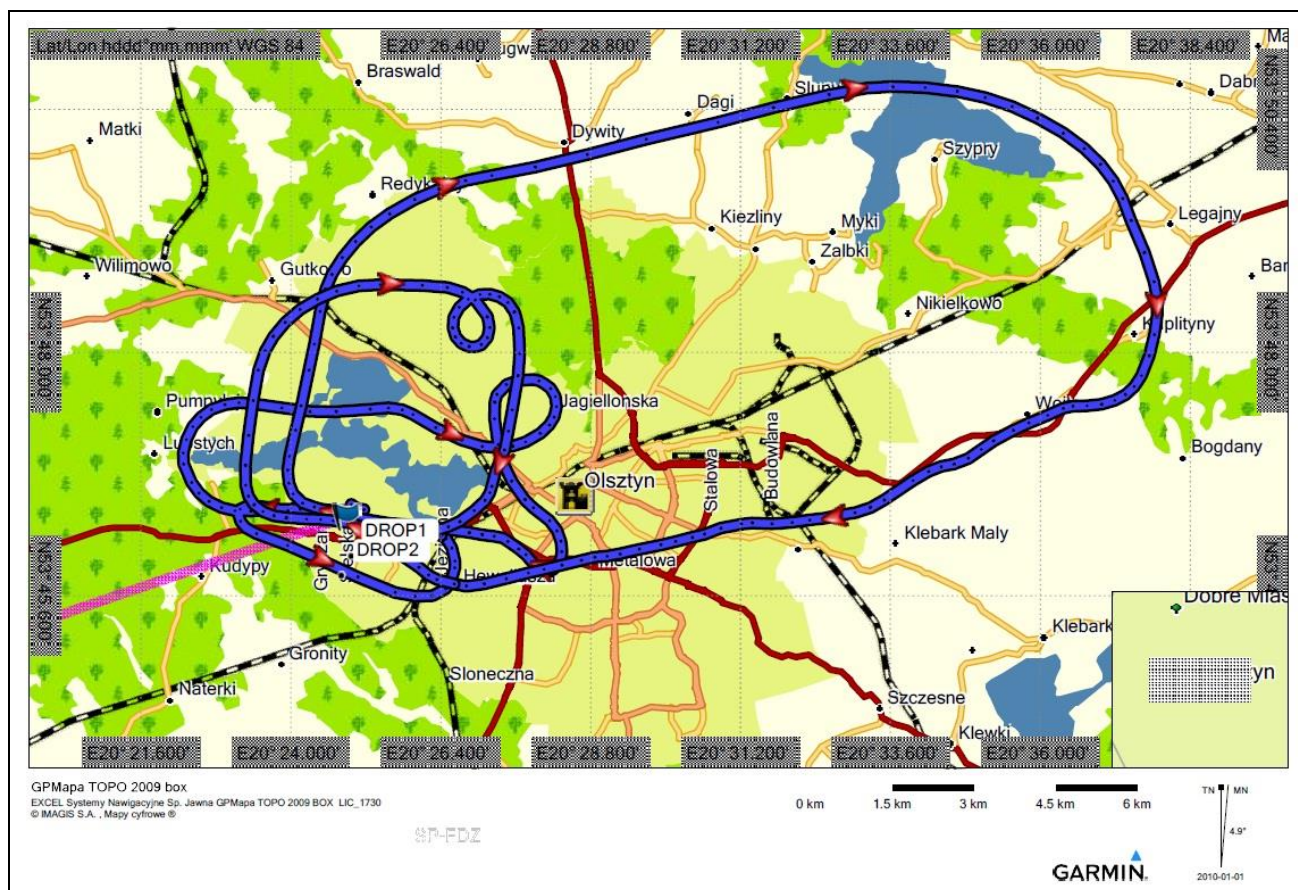
Trasa lotu samolotu na podstawie zapisu GPS Garmin. Zaznaczone miejsca zrzutu spadochroniarzy.

Na prostej do lądowania dowódca wypuścił klapy na 15° i zwiększył ciśnienie ładowania lecz silnik nie zareagował. Dowódca dwukrotnie zwiększył ciśnienie ładowania na maksymalne i obserwując ponowny brak reakcji silnika zmniejszył prędkość podejścia do około 95 km/h, by przelecieć lotem ślizgowym z niepracującym silnikiem nad wysokimi drzewami, rosnącymi na podejściu do pasa lądowania. Będąc na wysokości około 30 metrów dowódca odczuł nagłe przepadnięcie samolotu, co było następstwem schowania przez drugiego pilota klapy wychylonych do lądowania. Zaistniały stan wymusił na dowódcy skierowanie samolotu w kierunku małej przesieki, a raczej luki między wysokimi drzewami. Będąc tuż nad drzewami wysokopiennego lasu dowódca ściągnął ster wysokości na siebie i na maksymalnie zmniejszonej prędkości zderzył się z drzewami, w odległości około 140 metrów od skraju lotniska i na wysokości ok. 6-8 m nad powierzchnią ziemi.
