Państwowa Komisja Badania  
Wypadków Lotniczych

## KOMUNIKAT

w sprawie wypadku na motoparalotni ze skrzydłem Snake 18  
(nr ew. PKBWL 870/14)

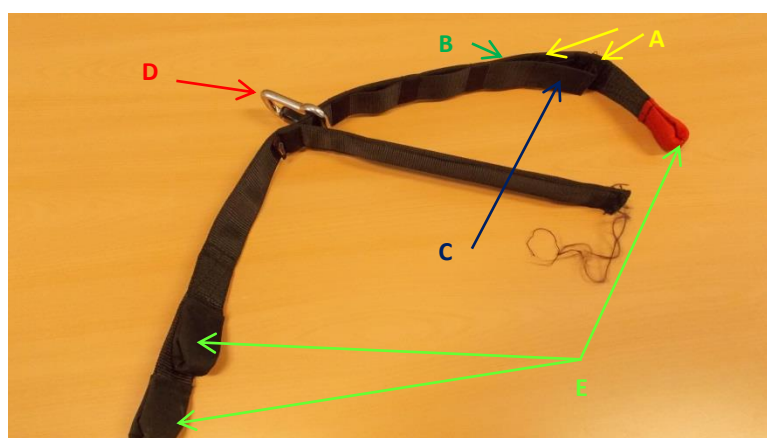
*Rozpórka tandemu – prawa*

- rozerwanie zszycia „oczka” podwieszenia w miejscu podłączenia karabinka prawej taśmy nośnej
- zsuniecie się z podwieszenia karabinka prawej taśmy nośnej skrzydła,
- rozerwanie od strony pilota lewego podwieszenia (rozpórki tandemu)
- zsuniecie się z podwieszenia prawego karabinka uprzęży
- zderzenie z ziemią

- A – punkty rozerwania
- B – punkt podłączenia prawej taśmy nośnej skrzydła
- C – punkt w którym została podłączona uprzęż pilota
- D – karabinek do którego podłączona była uprzęż pasażera
- E – punkty poprawnego podłączenia uprzęży pilota / pasażera

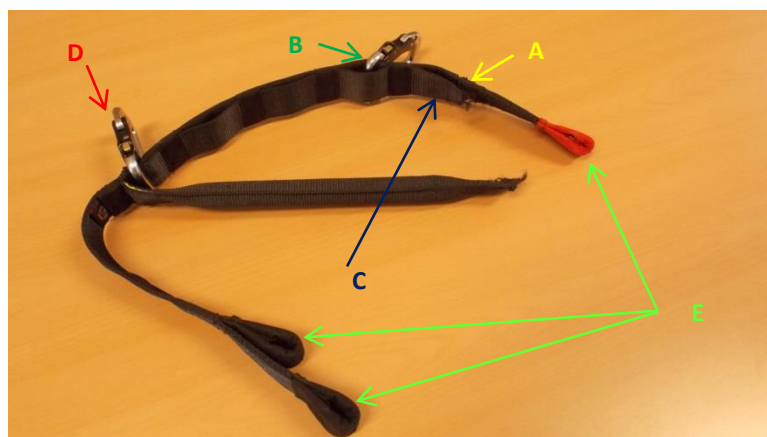
*Rozpórka tandemu – lewa*

- A – punkt rozerwania
- B – punkt podłączenia lewej taśmy nośnej skrzydła
- C – punkt, w którym została podłączona uprzęż pilota
- D – karabinek do którego podłączona była uprzęż pasażera
- E – punkty poprawnego podłączenia uprzęży pilota / pasażera
