Dot. incydentu nr: 906/14

## UCHWAŁA

### PAŃSTWOWEJ KOMISJI BADANIA WYPADKÓW LOTNICZYCH

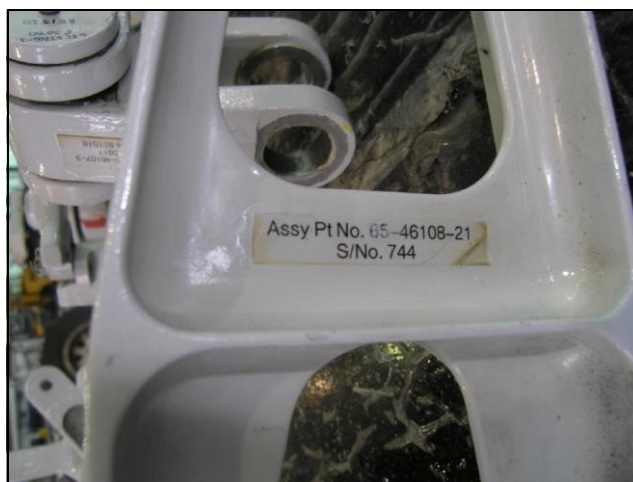
Identyfikacja części.

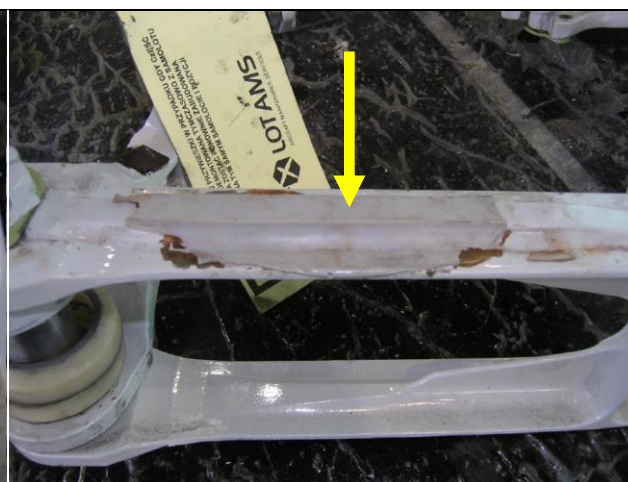
Podczas planowej wymiany podwozia, po zdemontowaniu lewego podwozia głównego, personel obsługowy stwierdził korozję na części o nazwie LH MLG WALKING (ACTUATOR) BEAM P/N 65-46108-21 S/N 744, ukrytą pod grubą, łuszczącą się warstwą farby oraz warstwą gumowego uszczelniacza (szary RTV). Jest to część rotacyjnego zespołu podwozia – własność organizacji remontowej AEM LIMITED (W.Brytania) – zamontowana na samolocie 01 lutego 2014 r. Biorąc pod uwagę stan korozji, nałożenie uszczelniacza i farby w tym miejscu części mogło być dokonane przed jej ostatnim zamontowaniem na samolocie. Certyfikowana organizacja obsługowa powiadomiła Komisję o zdarzeniu nadsyłając Technical Occurrence Report Ref. 2014.22 PKBWL.

Miejsce naniesienia uszczelniacza i farby.

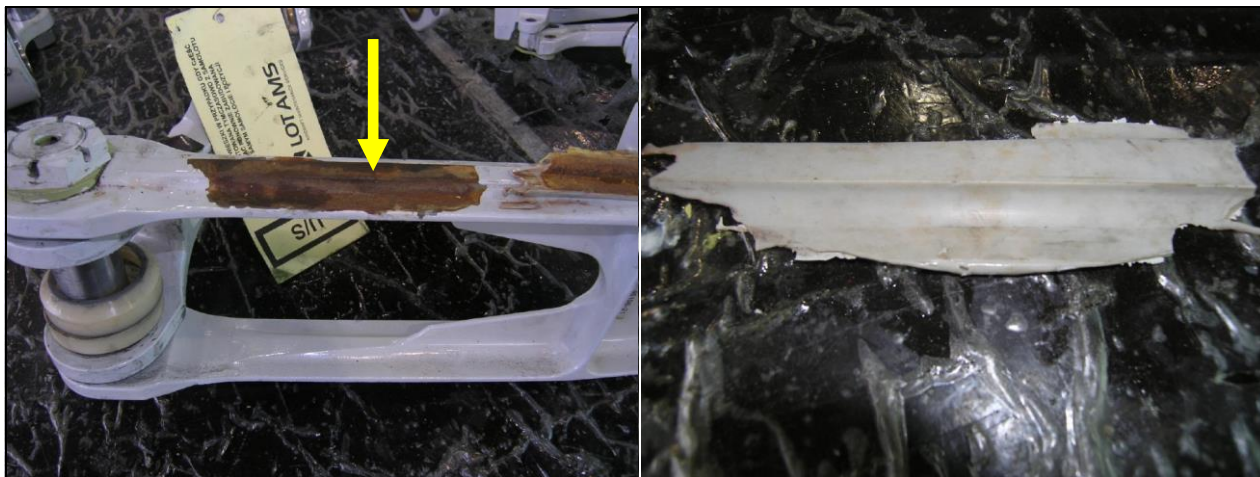
To samo miejsce po złuszczeniu farby i uszczelnacza – dobrze widoczna korozja powierzchni części.

Złuszczony fragment uszczelnacza z warstwą farby, „maskujący” skorodowane miejsce na powierzchni części.

Próba celowego ukrycia wady części dokonana w nieustalonych okolicznościach poza organizacją Zgłaszającego.

1. Powiadomienie Operatora o zdarzeniu;
2. Przekazanie informacji o zdarzeniu kierownikom obszarów obsługowych celem poinformowania personelu poprzez powiadamianie kaskadowe;
3. Przekazanie informacji o zdarzeniu do Sekcji Szkolenia Personelu Technicznego w celu wykorzystania materiałów podczas szkoleń okresowych z zakresu czynnika ludzkiego oraz typu samolotu.

Opracować i wprowadzić procedurę powiadamiania innych organizacji obsługowych o stwierdzonych nieprawidłowościach powstałych w tych organizacjach obsługowych.
