**PAŃSTWOWA KOMISJA BADANIA WYPADKÓW LOTNICZYCH**

## **RAPORT WSTĘPNY v. 01**

**zdarzenie nr: 982/14**

**statek powietrzny: samolot Bombardier CRJ-700, D-ACPJ**

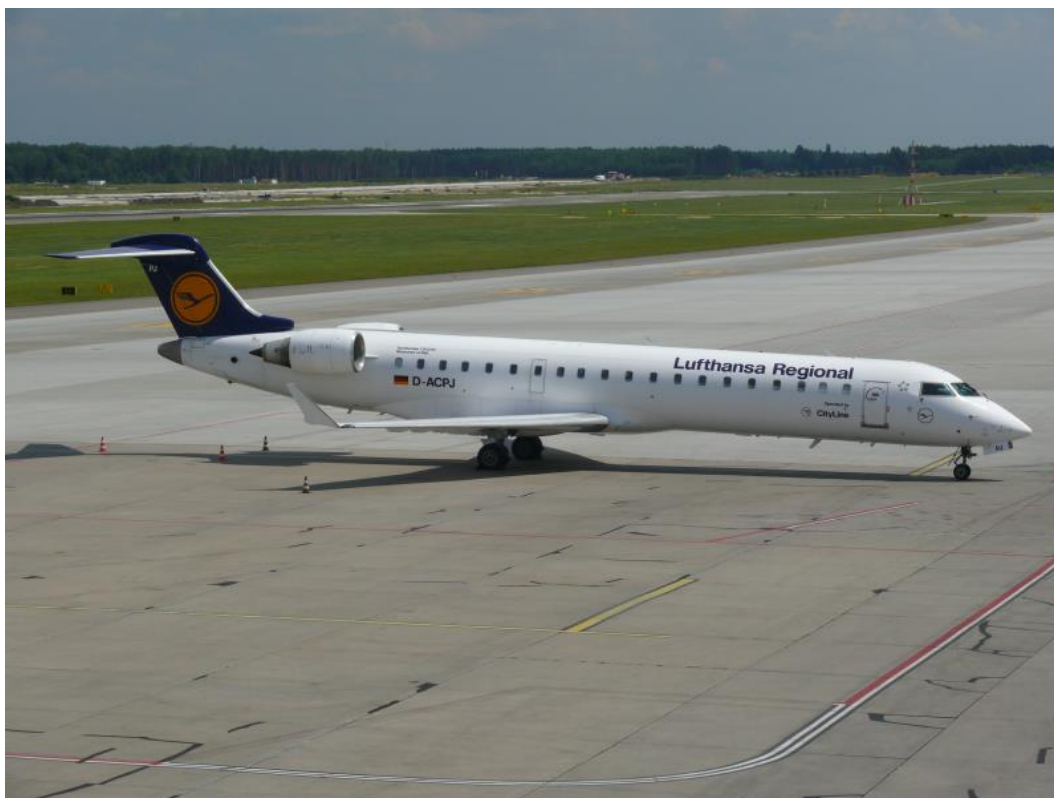
Fot. 1. Samolot Bombardier CRJ-700 na płycie postojowej lotniska Katowice-Pyrzowice.

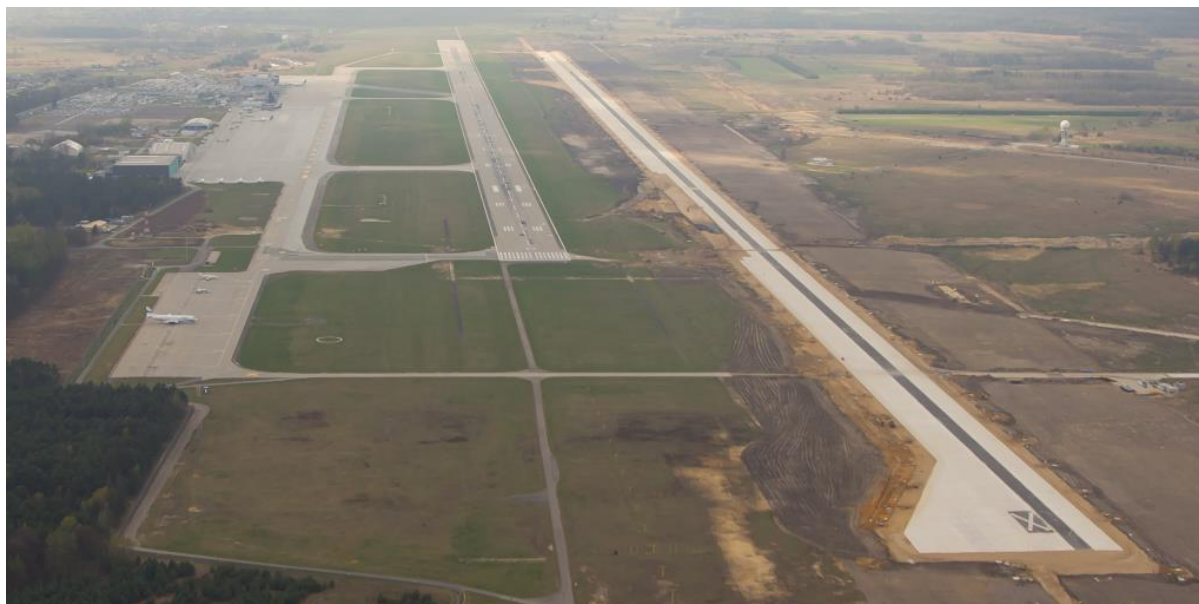
Fot. 2. Lotnisko Katowice-Pyrzowice (11.04.2014), kierunek 27 – z prawej strony budowana droga startowa. [zdjęcie EPKT]. W dniu zdarzenia nie było już czarnego pasa wzdłuż nawierzchni tej drogi startowej.

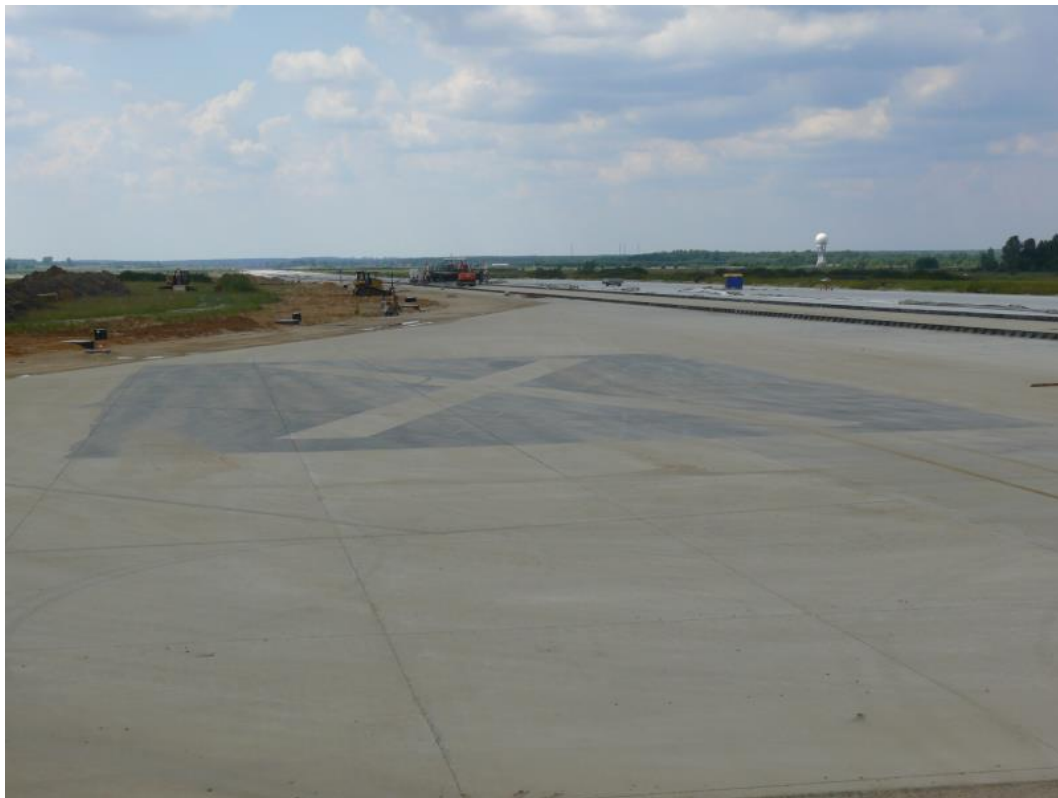
**Fot. 3. Oznaczenie zamkniętej drogi startowej w budowie przy progu THR 27.**

1. Poprawić i utrzymywać w należyтым stanie poziome oznaczenia o zamknięciu budowanej drogi startowej.
2. Rozważyć zastosowanie stałego oświetlenia ostrzegawczego na budowanej drodze startowej, zwłaszcza w warunkach ograniczonej widzialności.
3. Wysłać przypomnienie do wszystkich operatorów korzystających z lotniska Katowice-Pyrzowice o prowadzonych pracach budowlanych.

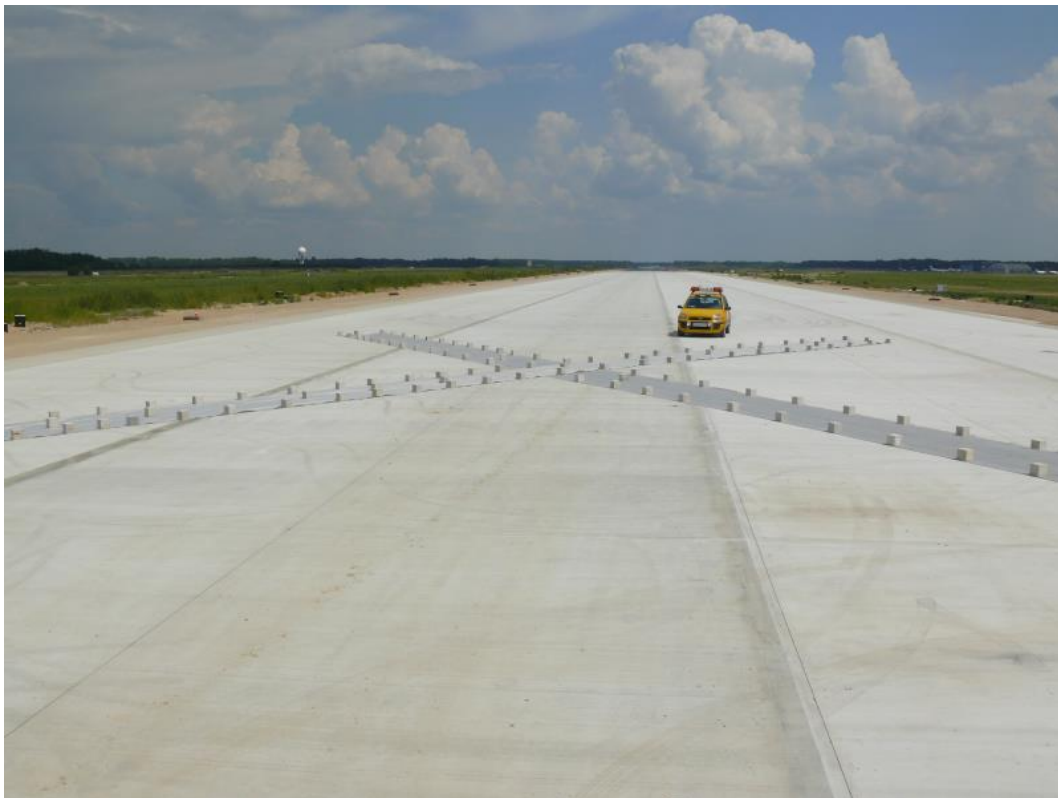
Fot. 4. Oznaczenie zamkniętej drogi startowej w budowie przy progu THR 09.

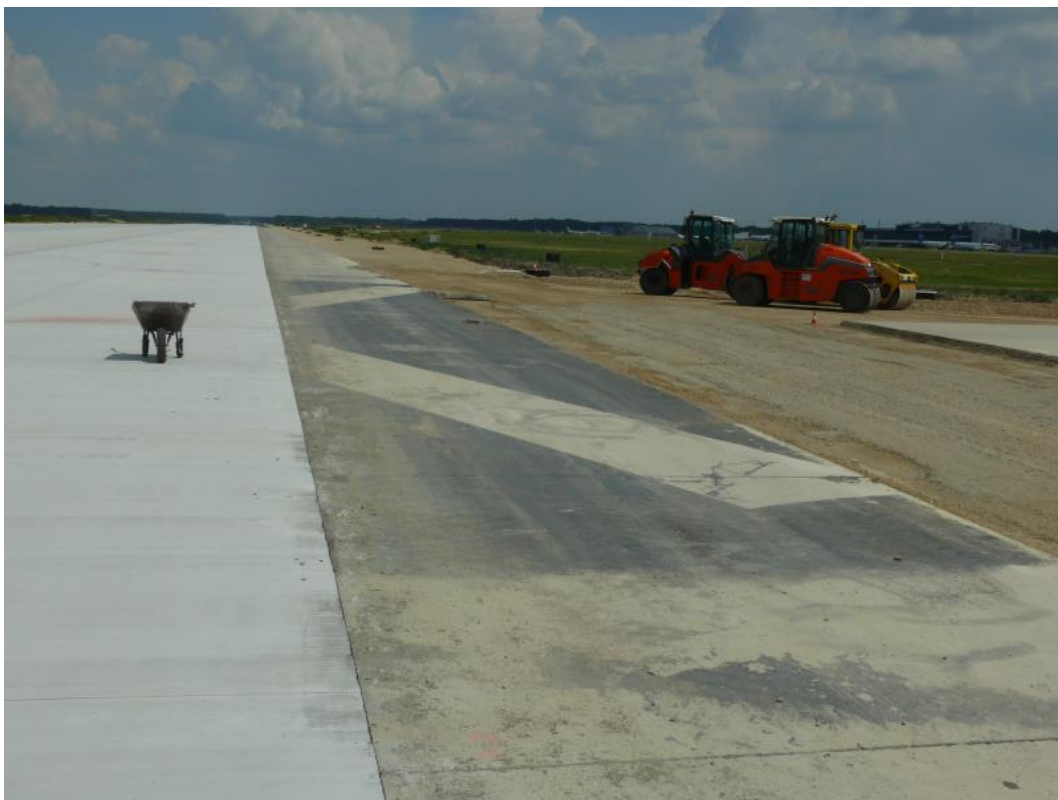
Fot. 5. Zabetonowane pozostałości oznakowania zamkniętej drogi startowej w budowie przy progu THR 09.

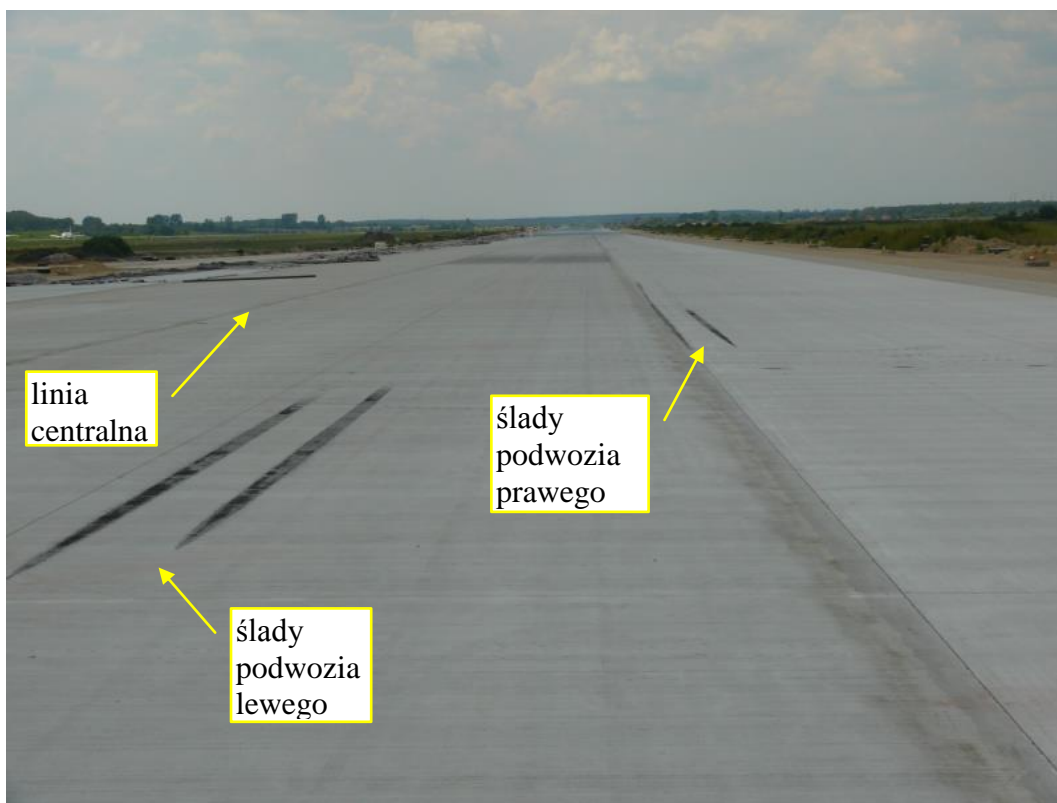
Fot. 7. Ślady przyziemienia samolotu Bombardier CRJ-700 (~870[m] od początku nawierzchni RWY 27).

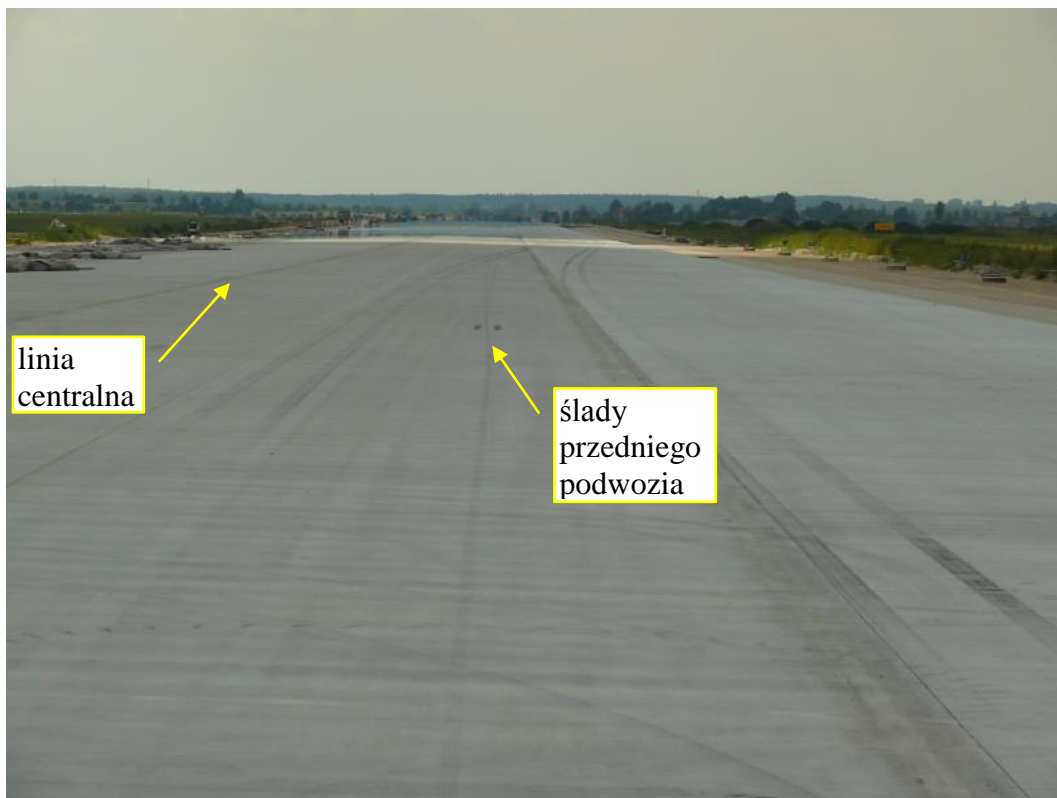
Fot. 8. Ślady przyziemienia przednich kół samolotu (~1130[m] od początku nawierzchni RWY 27) oraz manewr skręcenia podczas rozpoczęcia dobiegu.

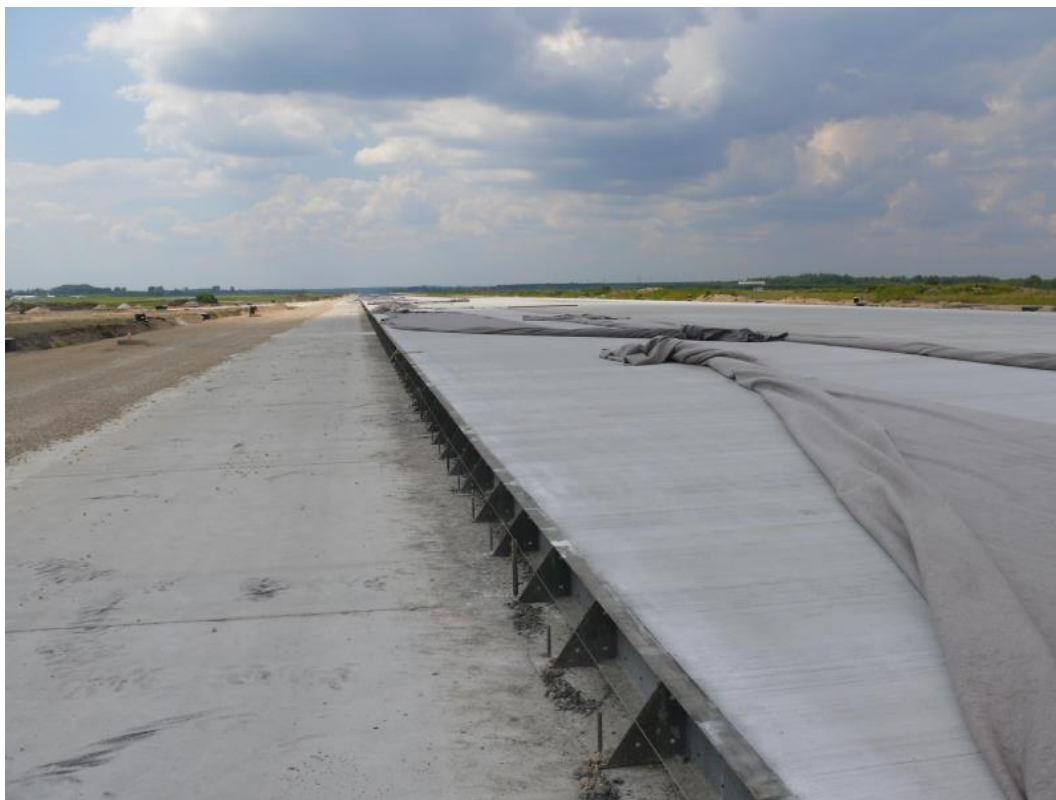
Fot. 11. Konstrukcja formująco/ograniczająca nawierzchnię budowanej drogi startowej (lewa strona).

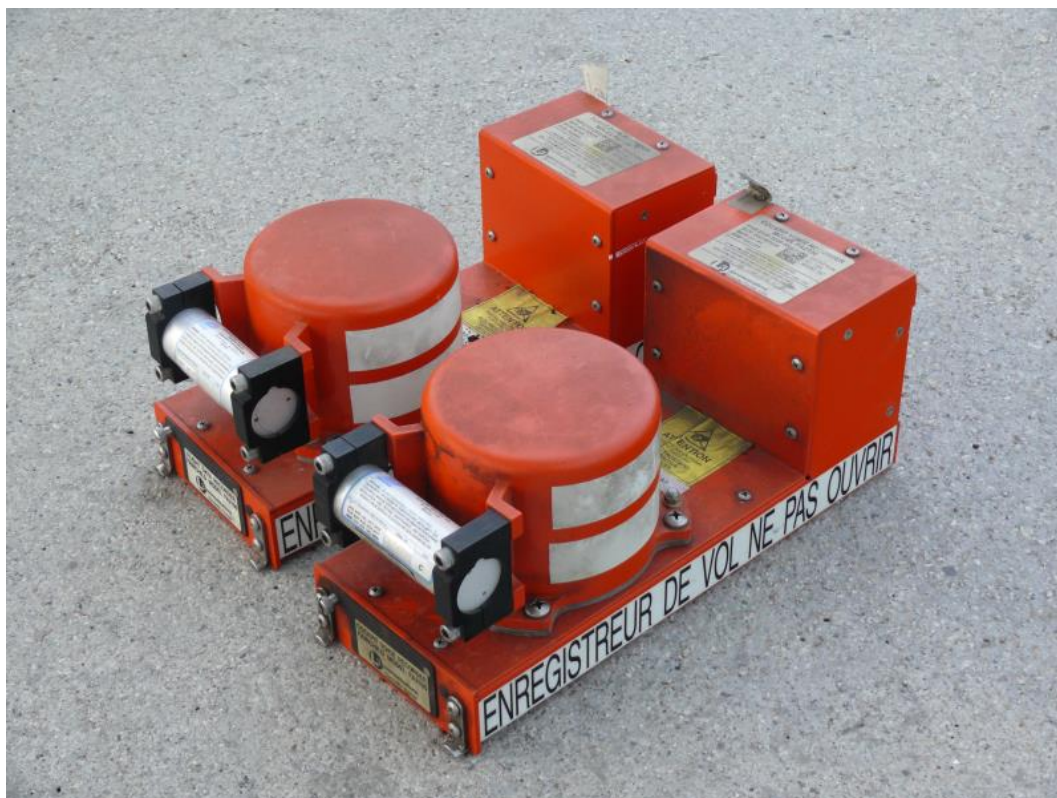
Po przybyciu obsługi technicznej operatora, przeprowadzono inspekcję statku powietrznego, w trakcie której nie stwierdzono jego uszkodzeń. Zabezpieczono pokładowy rejestrator parametrów lotu FDR – Flight Data Recorder i pokładowy rejestrator rozmów CVR – Cockpit Voice Recorder. Zapisy z rejestratorów zostaną wykorzystane w dalszym badaniu tego zdarzenia lotniczego.

Fot. 13. Rejestratory FDR i CVR samolotu Bombardier CRJ-700.

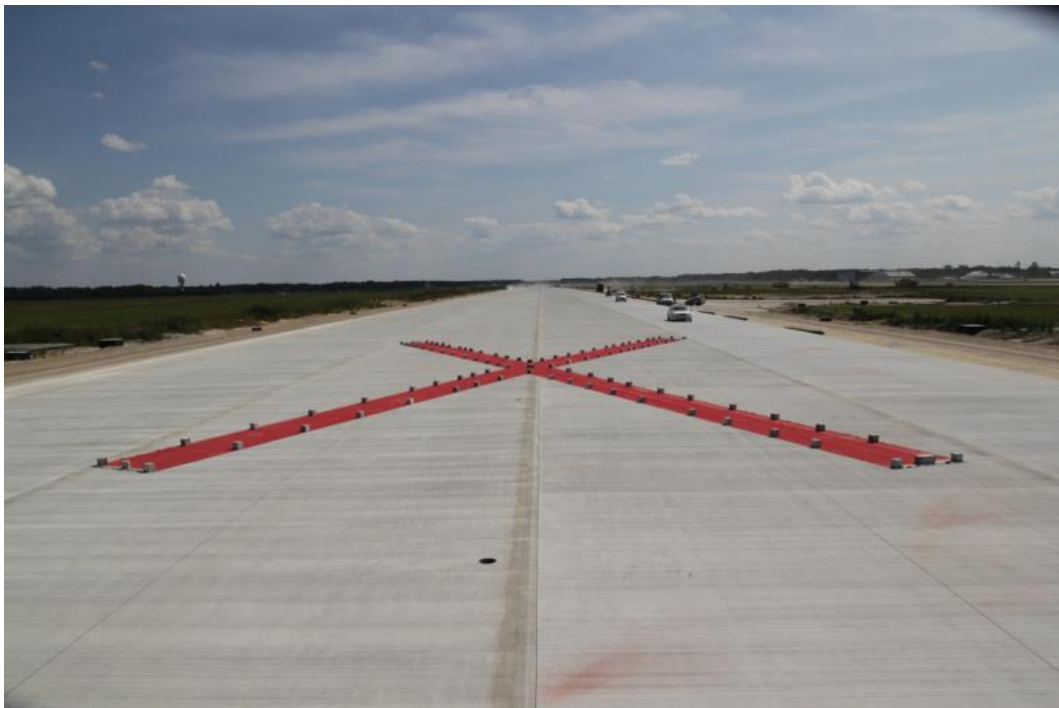
Fot. 16. Oznaczenie zamkniętej drogi startowej w budowie w rejonie progu THR 09.

Zarządzający lotniskiem wprowadził poprawne oznaczenia zamkniętej drogi startowej w budowie.

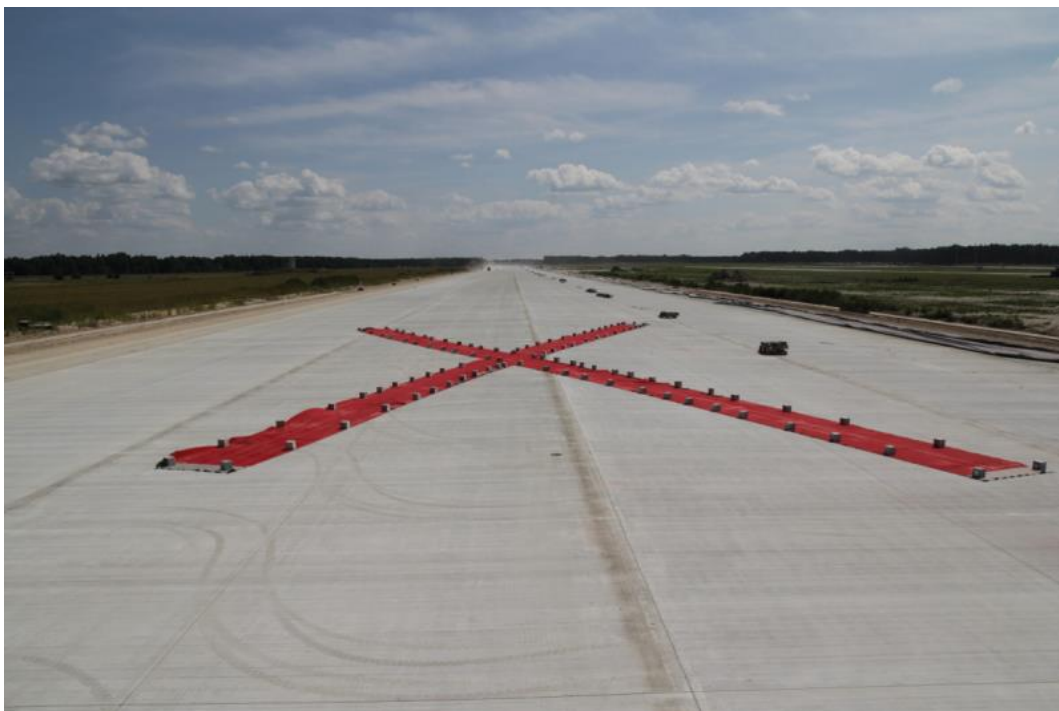
Fot. 17. Oznaczenie na środku zamkniętej drogi startowej w budowie.

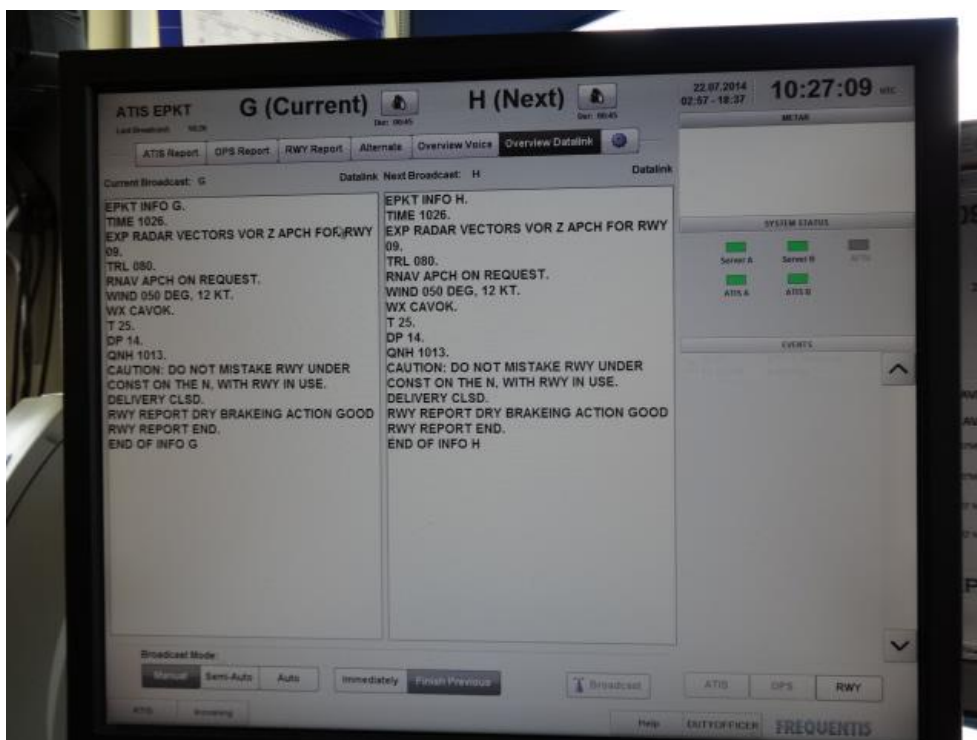
Fot. 18. Informacje ATIS stosowane obecnie na lotnisku EPKT.

Zgodnie z propozycją PKBWL oraz zastosowaną w dniu zdarzenia metodą wprowadzono do informacji ATIS komunikat ostrzegający przed możliwością pomyłki podczas lądowania.
