RAPORT KOŃCOWY

WYPADEK 1020/14

ZDARZENIE NR – 1020/14

STATKI POWIETRZNE – Samoloty: Cessna 152; SP-KGK oraz Reims-Cessna F152; SP-APL.

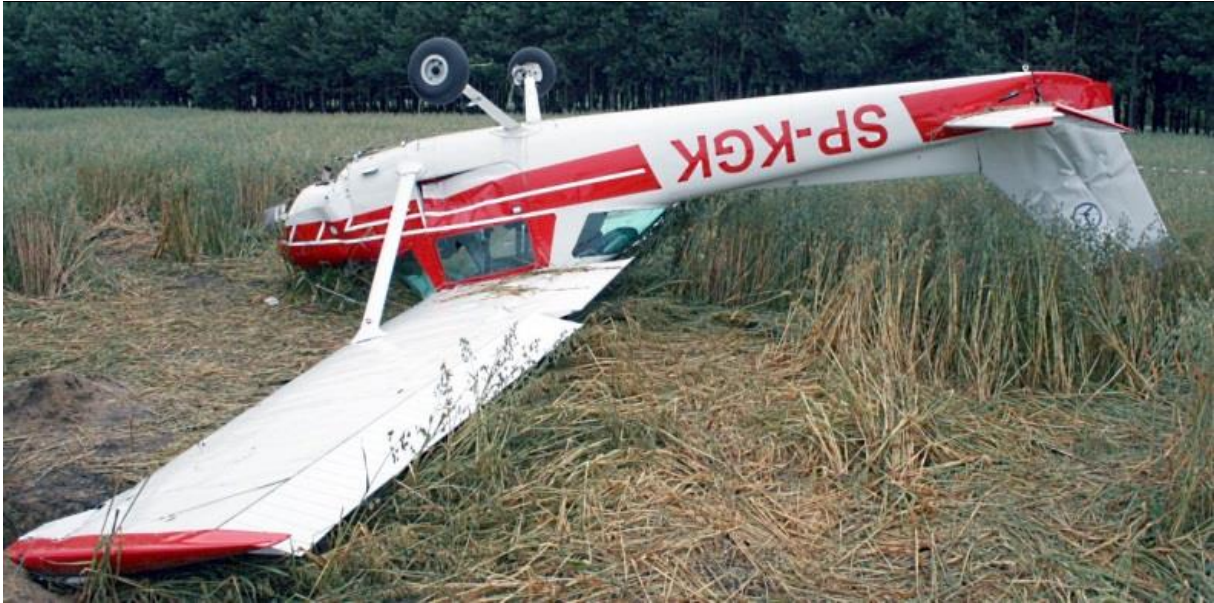
2 – Uszkodzony samolot (1) SP-KGK na miejscu awaryjnego lądowania – zbliżenie z prawej strony. Dobrze widoczne uszkodzenia usterzenia pionowego i wgniecenia prawych drzwi. [foto: KGP Radom]

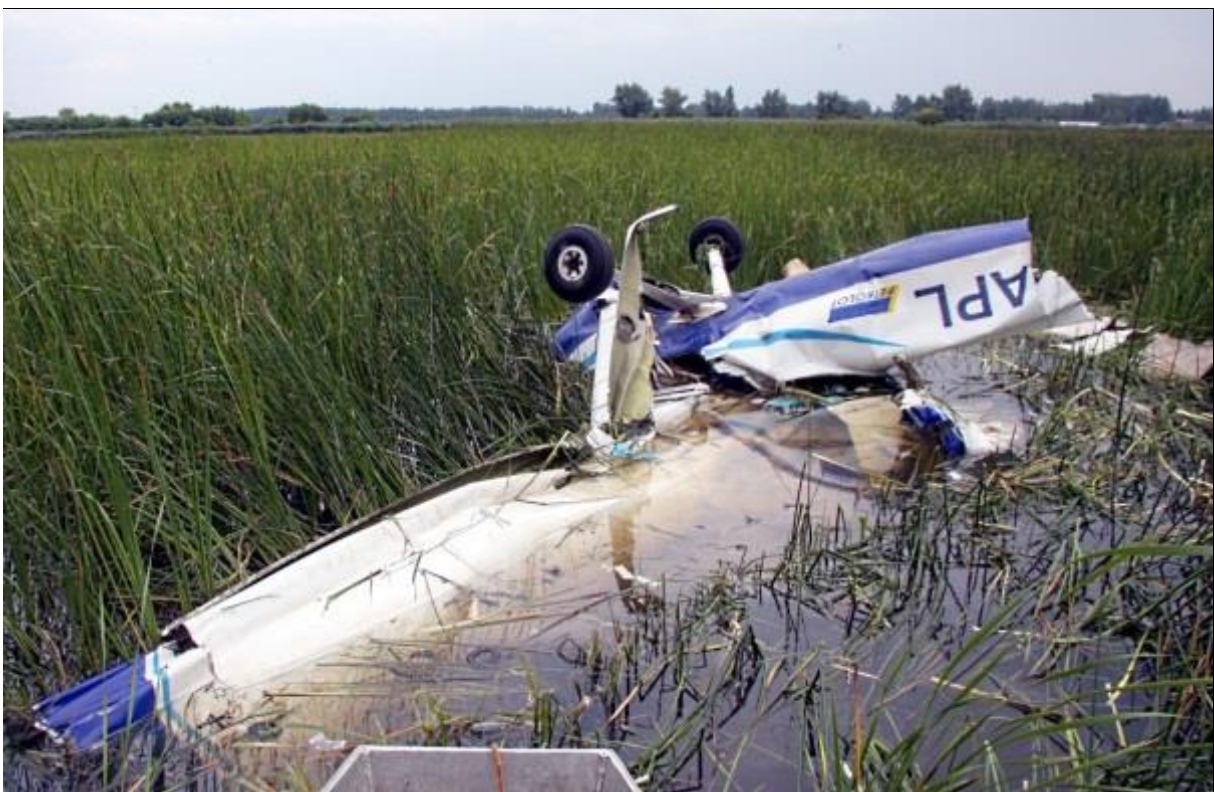
3 – Zniszczony samolot (2) SP-APL po kolizji na miejscu upadku w stawie hodowlanym. Widok na prawe skrzydło i przednią część kadłuba. [foto: KGP Radom]

Po zderzeniu w powietrzu niestateczny i niesterowny samolot (2), który praktycznie utracił tylną część kadłuba z usterzeniem, przeszedł do pogłębiającego się lotu nurkowego i ciągnąc na linkach układu sterowania odcięty tylny fragment kadłuba ze szczątkami usterzenia spadł w pozycji zbliżonej do plecowej do płytkiego stawu

hodowlanego (stawu nr 7) na zachód od drogi krajowej nr 7, przy czym znaczna część wnętrza kabiny znalazła się poniżej poziomu wody. W rozbitym samolocie (2) stwierdzono brak dużego fragmentu tylnej części kadłuba przed usterzeniem pionowym o długości ok. 1 m oraz brak prawej połówki usterzenia poziomego. Silnik samolotu (2) pracował po zderzeniu i uległ gwałtownemu zatrzymaniu wskutek uderzenia o wodę i dno stawu.

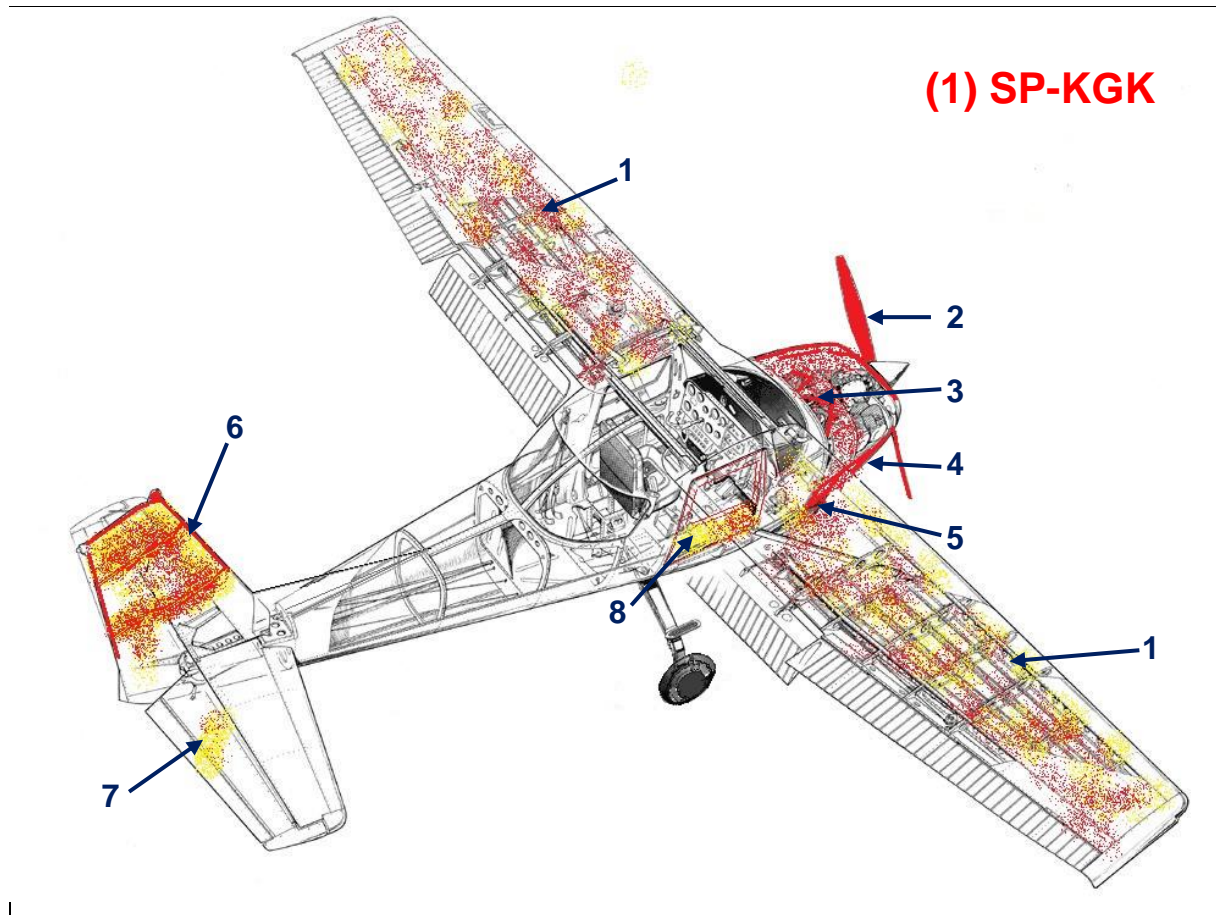
4 – Zasadnicze uszkodzenia (kolor żółty) i zniszczenia (kolor czerwony) samolotu (1) - SP-KGK:

- 1 – liczne drobne wgniecenia i deformacje górnego pokrycia skrzydeł oraz podłużnic i żeber ich struktury,
- 2 – zniszczone śmigło z licznymi zacięciami i rysami na krawędzi natarcia obu łopat; śmigło ostatecznie zniszczone w wyniku skapotowania podczas lądowania awaryjnego,

- 3 – zniszczone łożo silnika (początkowe uszkodzenie w trakcie zderzenia w powietrzu, ostateczne podczas kapotażu przy lądowaniu),
- 4 – zniszczona dolna osłona silnika i uszkodzona osłona górna (początkowe uszkodzenie w trakcie zderzenia w powietrzu, ostateczne podczas kapotażu przy lądowaniu),

- 5 – wyłamane w bok podwozie przednie, odłamany gaźnik (początkowe uszkodzenie w trakcie zderzenia w powietrzu, ostateczne podczas kapotażu przy lądowaniu),

- 6 – w znacznym stopniu zniszczone usterzenie pionowe,
- 7 – lokalnie wgniezione dolne pokrycie prawego segmentu steru wysokości,
- 8 – wgniezione i lokalnie zdeformowane prawe drzwi kabiny (wskutek uderzenia usterzeniem samolotu SP-APL w trakcie zderzenia w powietrzu).

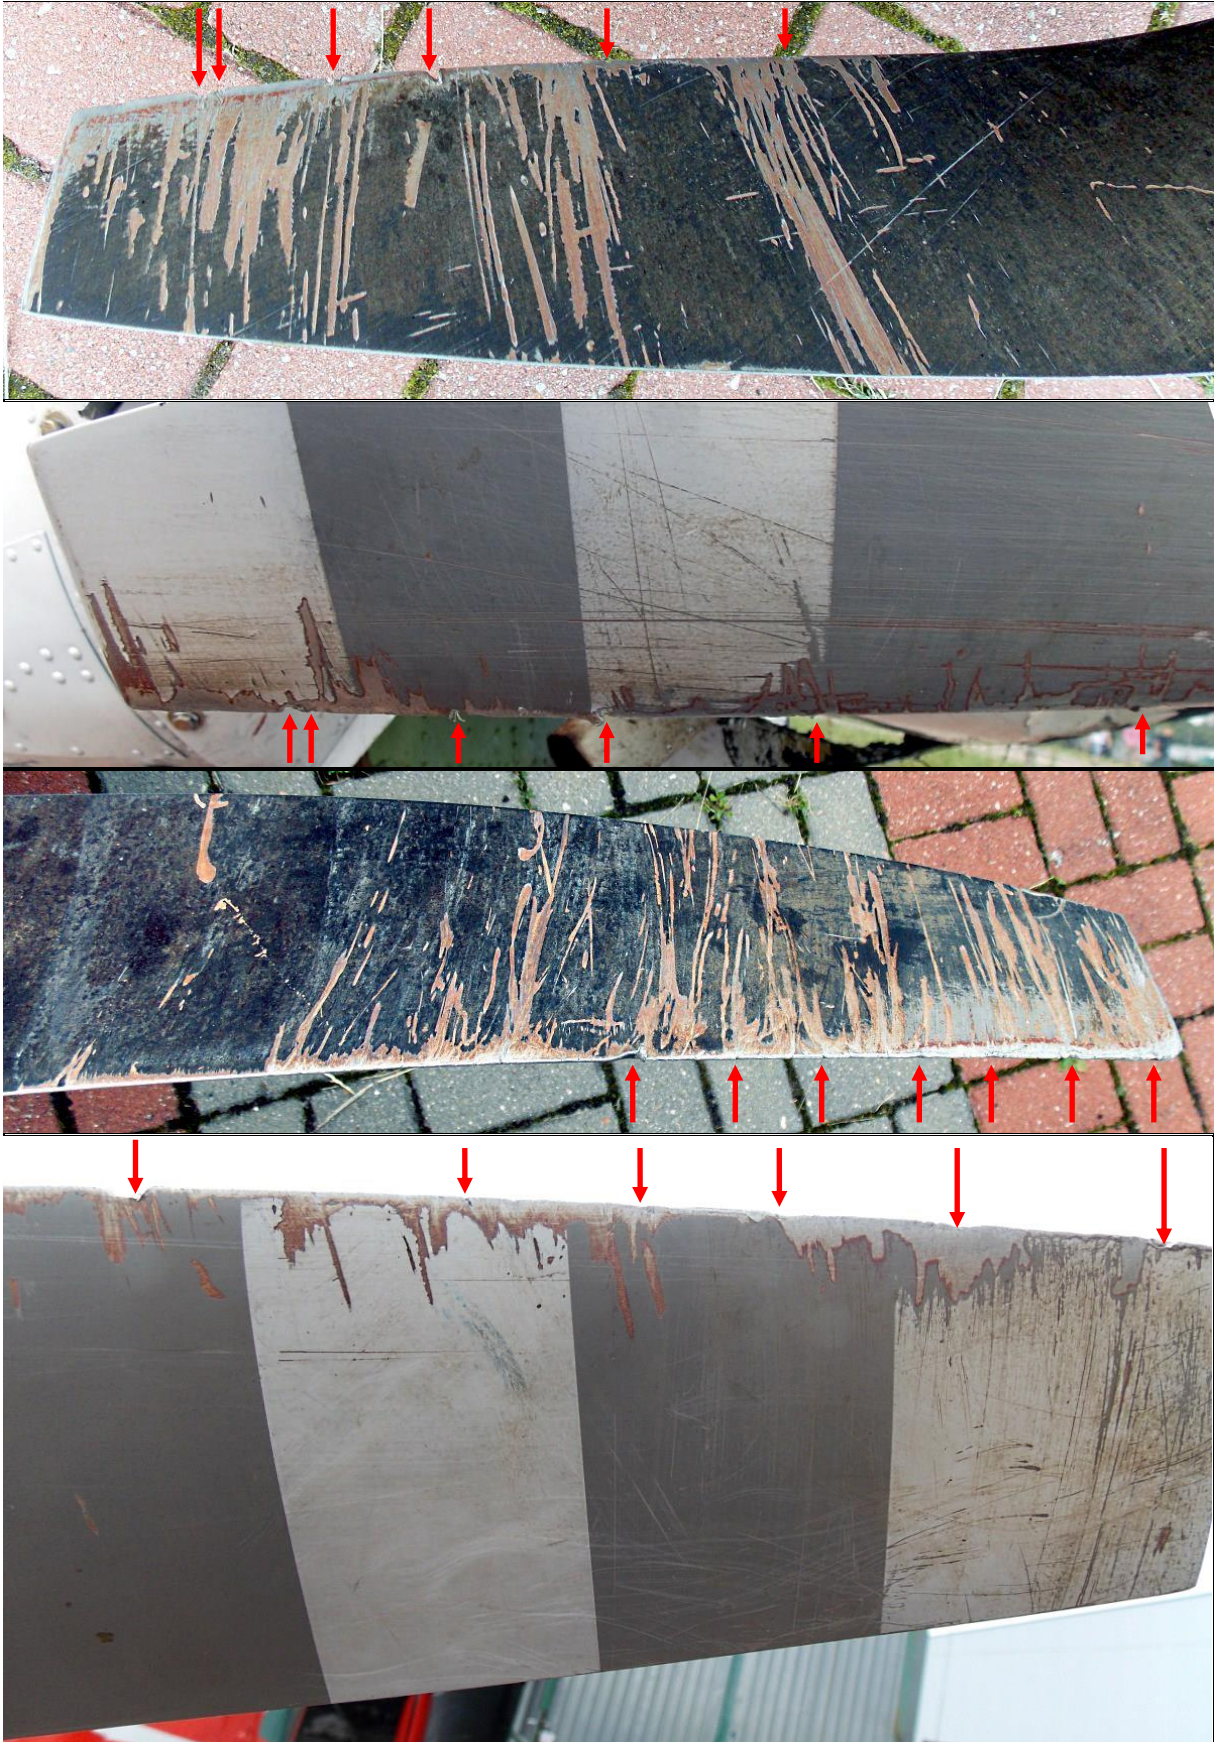
5, 6, 7, 8 – Zbliżenia uszkodzeń krawędzi natarcia śmigła (licznych zarysowań, wgnieceń i wyszczerbień) samolotu (1) SP-KGK, świadczących o gwałtownym kontakcie łopat z twardymi przedmiotami.

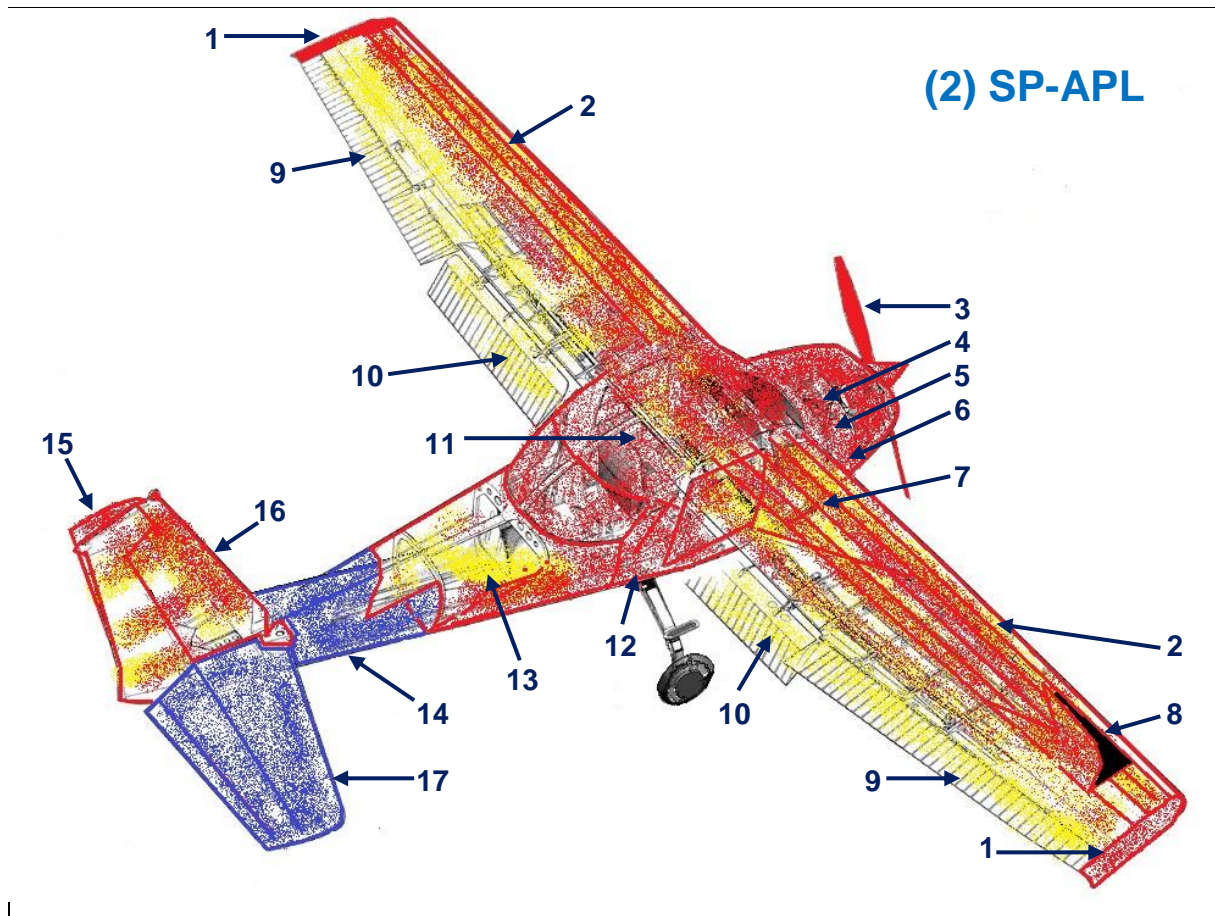
9 – Zasadnicze uszkodzenia (kolor żółty) i zniszczenia (kolor czerwony) samolotu (2) - SP-APL:

- 1 – zniszczone końcówki skrzydeł,
- 2 – całkowicie zniszczona, wielokrotnie pofałdowana/zgnieciona wzdłuż rozpiętości struktura skrzydeł (niszczenie charakterystyczne dla symetrycznego uderzenia noskami obu skrzydeł w podatną przeszkodę powierzchniową),

- 3 – zniszczone śmigło ze zgniecionym kołpakiem,
- 4 – zniszczone łożo silnika,
- 5 – zniszczone osłony silnika,
- 6 – uszkodzony silnik z odłamanym gaźnikiem,

- 7 – oderwane i połamane podwozie przednie,
- 8 – oderwany fragment pokrycia górnego prawego skrzydła,
- 9 – zdeformowane pokrycie lotek,
- 10 – zdeformowane pokrycie klap,

- 11 – całkowicie zniszczona kabinowa część kadłuba,
- 12 – podwozie główne oderwane wraz z dolnym fragmentem struktury kadłuba,
- 13 – fragment tylnej części kadłuba,

- 14 – nie odnaleziony fragment tylnej części kadłuba między wręgami o współrzędnych 133.31 a 173.41,
- 15 – całkowicie zniszczona lewa połówka usterzenia poziomego,

- 16 – zniszczone usterzenie pionowe,
- 17 – nie odnaleziona oderwana prawa połówka usterzenia poziomego (widziana podczas spadania).

UWAGA: Poz.14 i 15 zniszczone/rozkawałkowane uderzeniami łopat śmigła samolotu (1) SP-KGK.

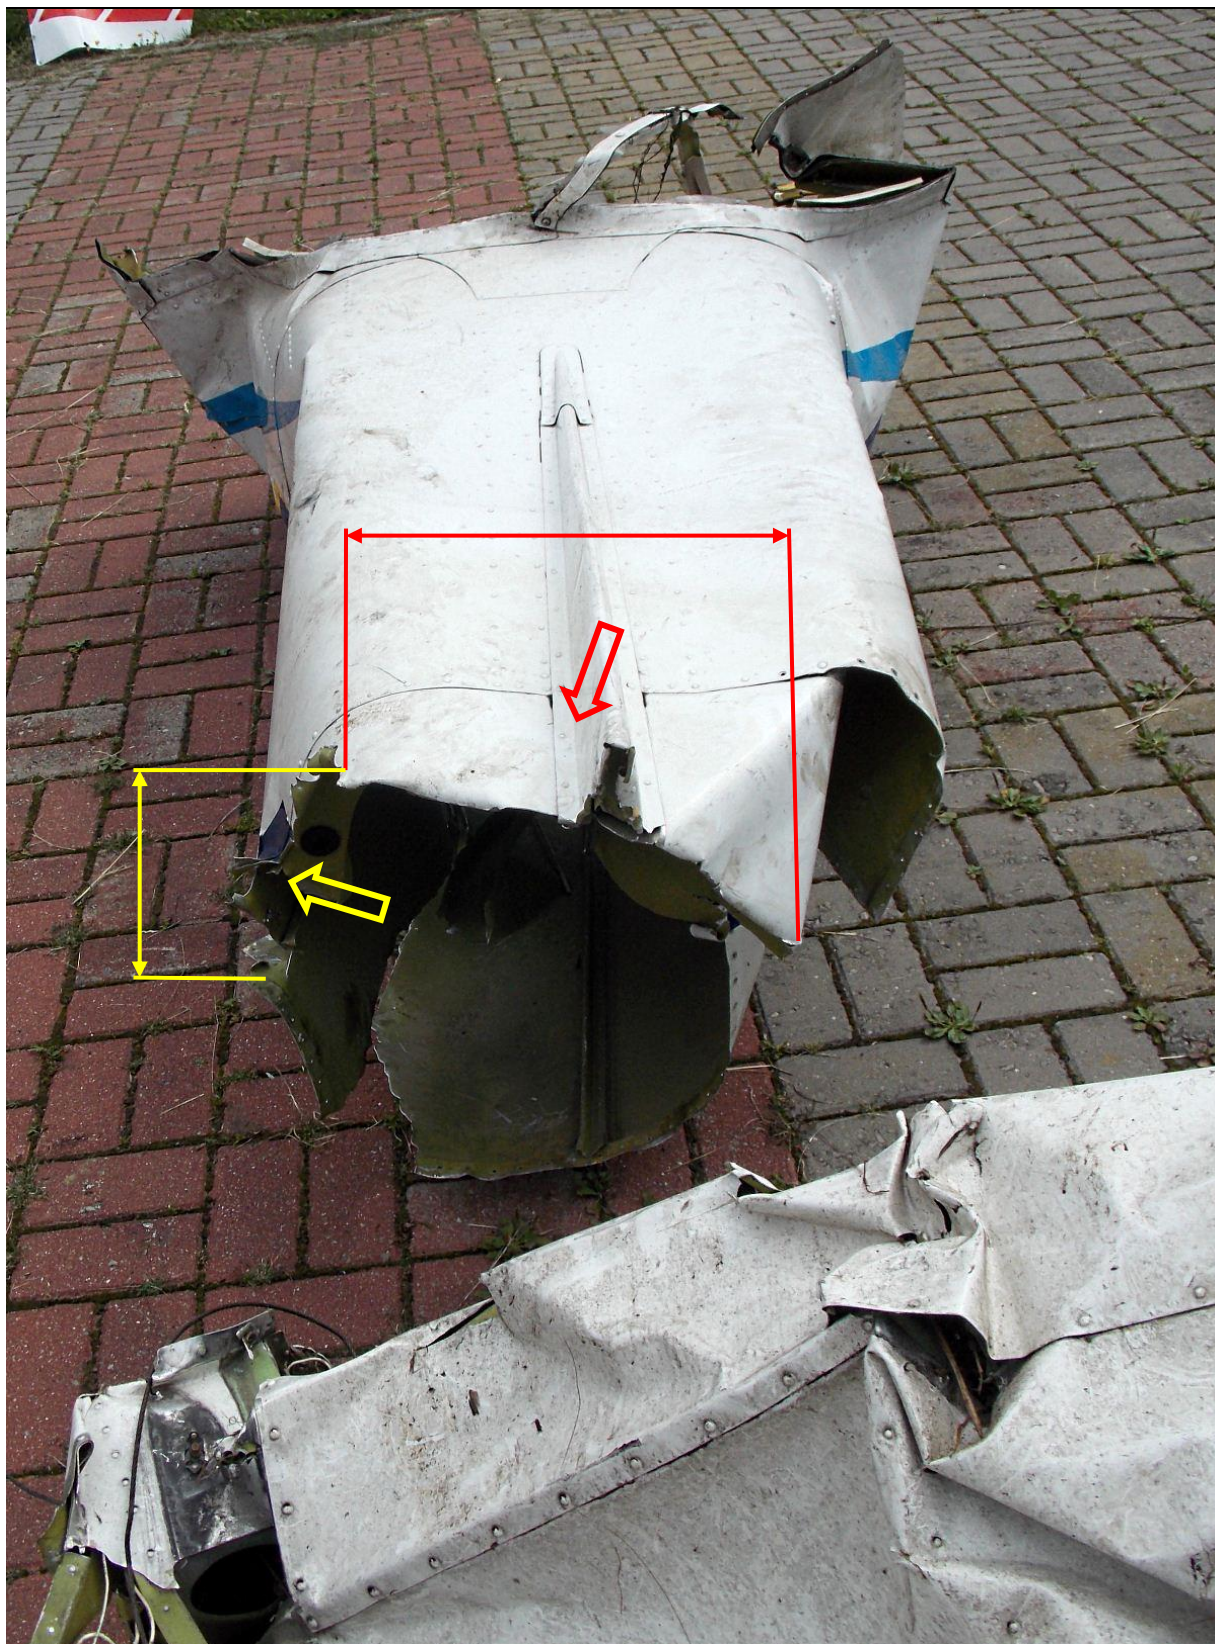
10 – Fragment zniszczonej tylnej części kadłuba samolotu (2) SP-APL. Pokazany sposób wywiniecia krawędzi blach pokrycia tylnej części kadłuba w miejscu jej odcięcia śmigłem samolotu (1) SP-KGK – ku środkowi od strony grzbietu (strefa „czerwona”) i na zewnątrz po lewej stronie (strefa „żółta”); strzałki pokazują „kierunek cięcia” łopatkami śmigła. Umiejscowienie tych stref wskazuje na położenie osi śmigła samolotu (1) SP-KGK względem kadłuba samolotu (2) SP-APL.

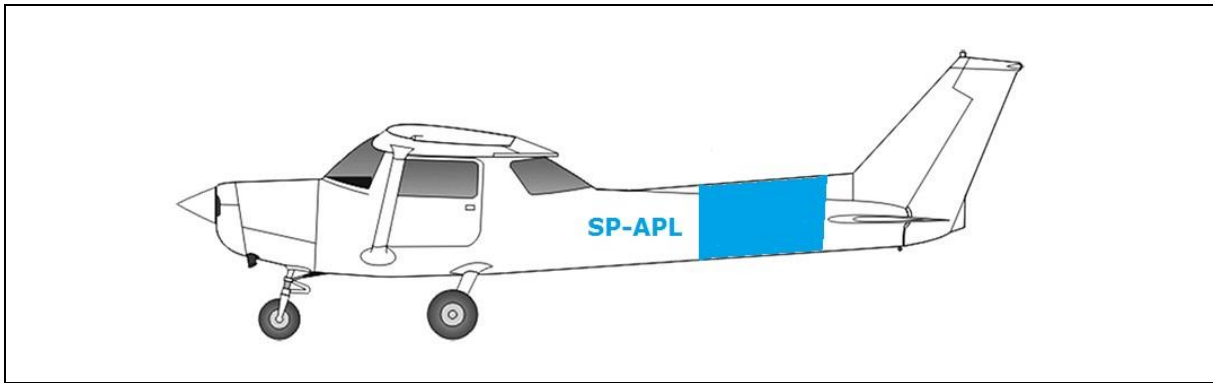
11 – Fragment zniszczonej tylnej części kadłuba samolotu (2) SP-APL, zaznaczony na jego sylwetce.

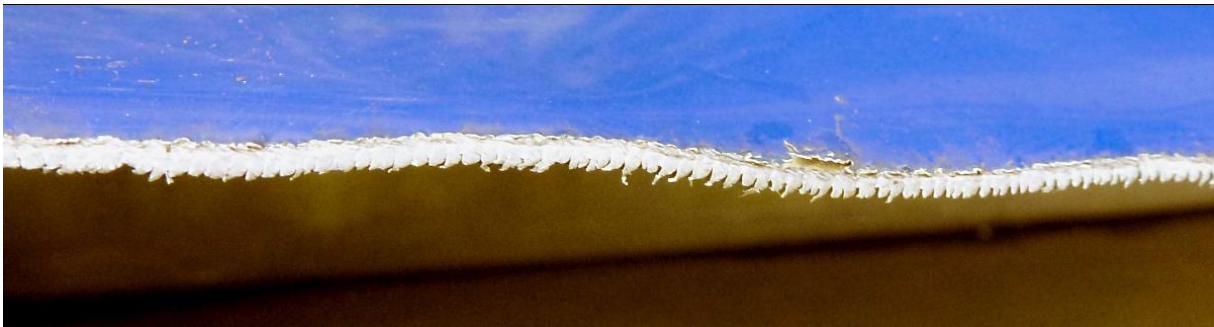
12 – Powiększenie widoku krawędzi rozcięcia pokrycia usterzenia samolotu (2) SP-APL.

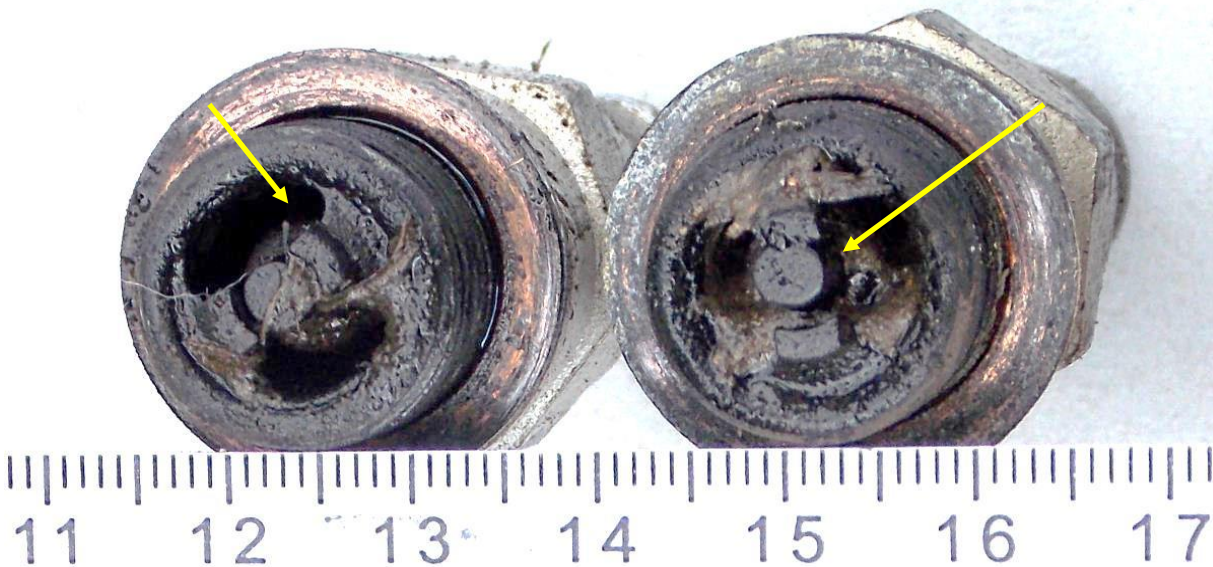
13 – Wygląd świec zapłonowych samolotu (2) SP-APL – na elektrodach wyraźne ślady zassanej do cylindrów gleby lub mułu, świadczące o tym, że silnik pracował w trakcie zderzenia z ziemią (powierzchnią stawu).

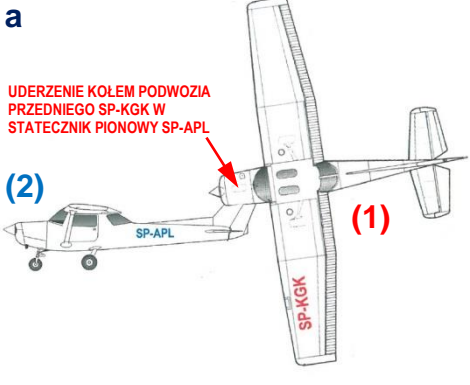
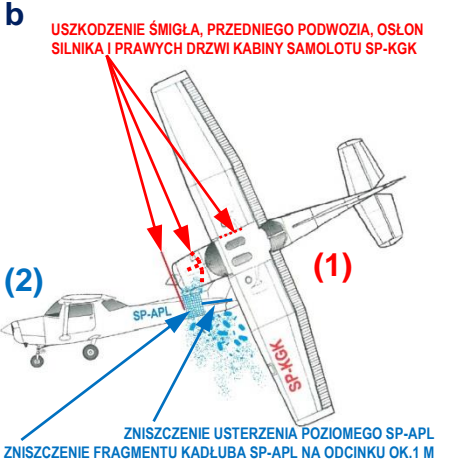
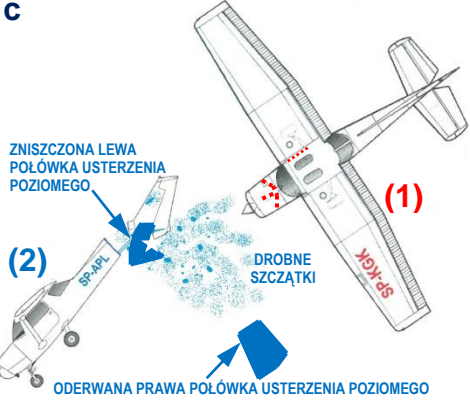
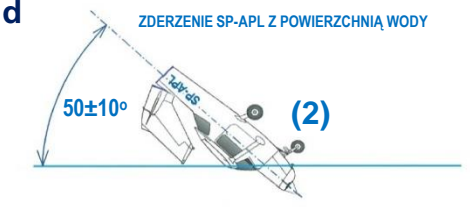
20 – Przebieg kolizji odtworzony na podstawie zeznań świadków i analizy uszkodzeń samolotów.

<p>a</p> <p>UDERZENIE KOŁEM PODWOZIA PRZEDNIEGO SP-KGK W STATECZNIK PIONOWY SP-APL</p>

<p>(2) SP-APL (1) SP-KGK</p>	<p>Na wysokości ok.800÷900 stóp AGL (245÷275 m AGL) znajdujący się w przechyleniu o około 90° w lewo i w lekkim zniżaniu samolot (1) z nie włączoną lampą antykolizyjną (migaczem) przy małej różnicy prędkości wchodzi w kontakt z lekko zniżającym się samolotem (2) od góry i na kursie zbieżnym z lewej strony (różnica kursów w chwili kolizji w granicach 12-15°). Następuje uderzenie kołem podwozia przedniego samolotu (1) w statecznik pionowy samolotu (2) z lewej strony (strzałka czerwona). Na usterzeniu pionowym samolotu (2) pozostaje wyraźny ślad kontaktu z oponą koła przedniego samolotu (1), a przednie podwozie samolotu (1) ulega wyłamaniu w lewo.</p>
<p>b</p> <p>USZKODZENIE ŚMIGŁA, PRZEDNIEGO PODWOZIA, OSŁON SILNIKA I PRAWYCH DRZWI KABINY SAMOLOTU SP-KGK</p>

<p>(2) SP-APL (1) SP-KGK</p> <p>ZNISZCZENIE USTERZENIA POZIOMEGO SP-APL ZNISZCZENIE FRAGMENTU KADŁUBA SP-APL NA ODCINKU OK.1 M</p>	<p>Samolot (1) kontynuuje kontakt z samolotem (2). Dochodzi do kontaktu jego śmigła z tylną częścią kadłuba samolotu (2) i całkowite zniszczenie jej fragmentu o długości ok. 1 m (strzałka niebieska), a w wyniku tego odcięcie końcowej części kadłuba samolotu (2) wraz z usterzeniem (pozostała ona połączona z resztą kadłuba linkami układu sterowania). Skutkiem jest utrata równowagi momentów pochylających przez samolot (2) i początek jego szybkiego pochylania „na nos”. Dochodzi do kontaktu oderwanej końcowej części kadłuba wraz z usterzeniem samolotu (2) z przednią częścią kadłuba, osłonami silnika i przednim podwoziem samolotu (1). Skutkiem jest zniszczenie lewej połówki usterzenia poziomego i odpadnięcie prawej połówki usterzenia samolotu (2) oraz uszkodzenie śmigła, prawych drzwi, dolnej osłony silnika i podwozia przedniego samolotu (1).</p>

<p>c</p> <p>ZNISZCZONA LEWA POŁÓWKA USTERZENIA POZIOMEGO</p>

<p>(2) SP-APL (1) SP-KGK</p> <p>DROBNE SZCZĄTKI</p> <p>ODERWANA PRAWA POŁÓWKA USTERZENIA POZIOMEGO</p>	<p>Samoloty rozdzielają się i oddalają od siebie. Samolot (1) wchodzi w korkociąg. Niesterowny i niestateczny, niszcząco uszkodzony samolot (2), praktycznie nie zmieniając kierunku lotu, kontynuuje i szybko zwiększa pochylenie „na nos”, ciągnąc za sobą szczątki usterzenia zamocowane nadal do niego na linkach układu sterowania. Instruktorowi lżej uszkodzonego samolotu (1) udaje się opanować sytuację i na wysokości ok.150 stóp AGL (ok. 45-50 m AGL) po dwóch zwojach wyprowadzić samolot z korkociągu do lotu poziomego – po zmianie kierunku lotu w prawo udaje mu się przelecieć ok. 1900 m do miejsca awaryjnego lądowania ze skapotowaniem w miejscowości Wola Gutowska.</p>
<p>d</p> <p>ZDERZENIE SP-APL Z POWIERZCHNIĄ WODY</p>

<p>(2) SP-APL</p> <p>50±10°</p>	<p>Samolot (2) całkowicie pozbawiony możliwości sterowania, ciągnąc za sobą szczątki usterzenia na linkach układu sterowania, przechodzi do pionowego nurkowania, zwiększając następnie jego kąt ponad 90°. W konfiguracji pokazanej na rysunku obok zderza się z powierzchnią wody stawu rybnego. Zderzenie jest symetryczne – bez jakiegokolwiek przechylenia bocznego.</p>
