Dot. incydentu nr: 1113/14

UCHWAŁA

PAŃSTWOWEJ KOMISJI BADANIA WYPADKÓW LOTNICZYCH

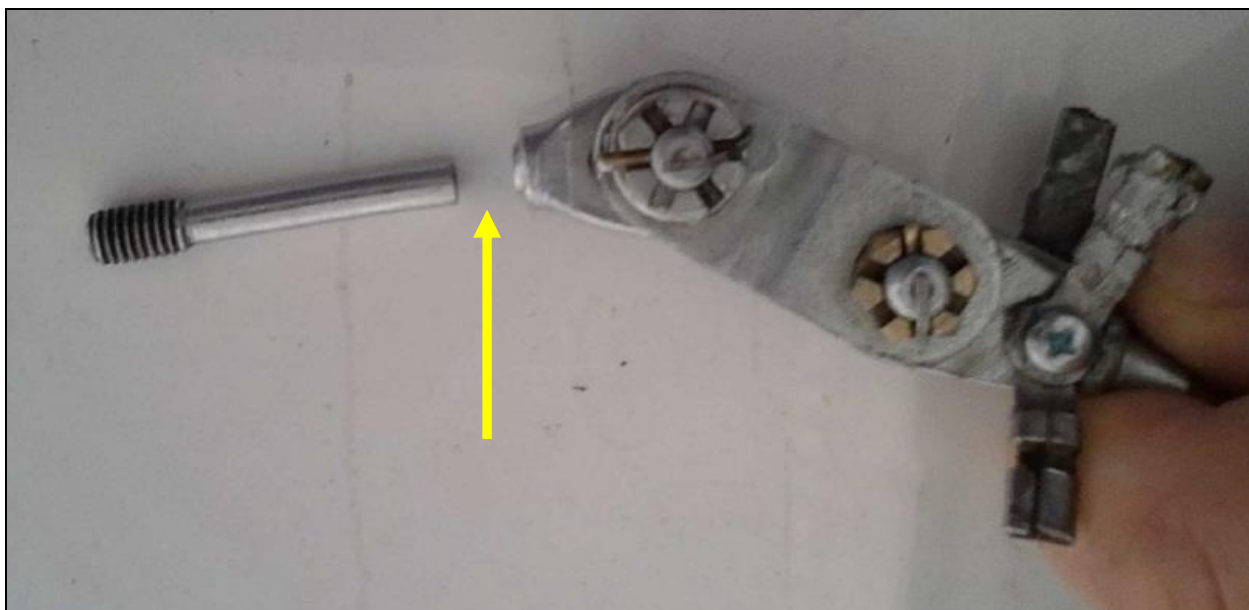
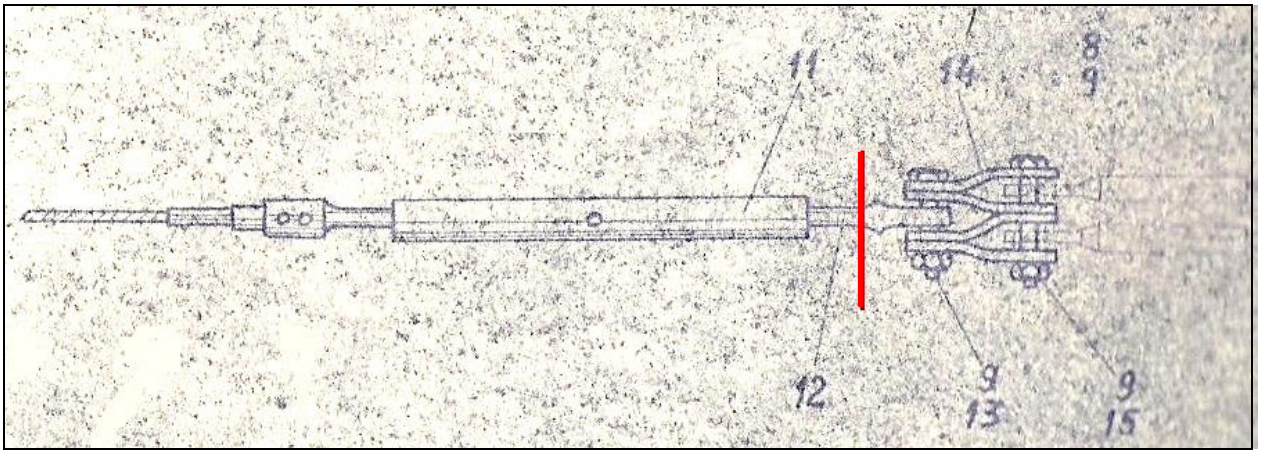
Podczas lądowania, po przyziemieniu pilot stwierdził brak możliwości sterowania kołem tylnym. Samolot zaczął tracić kierunek w lewo, pomimo wychylenia sterownicy nożnej w prawo i mocnego hamowania wykonując obrót o ok. 220° w stosunku do kierunku lądowania. Stwierdzono urwanie końcówki oczkowej łącznika linek steru kierunku i linki sterowania kołem tylnym przy ściągaczu prawej linki układu sterowania sterem kierunku i kołem ogonowym.

Urwanie końcówki oczkowej z nieustalonego powodu, najprawdopodobniej z powodu długoletniej eksploatacji.

Z uwagi na brak kategoriycznych zaleceń odnośnie częstotliwości wymiany oplótnienia samolotu (a tylko podczas wymiany oplótnienia możliwe jest wykrycie przedmiotowego uszkodzenia), rozpatrzyć wprowadzenie takiego zalecenia drobnej modyfikacji oplótnienia, która ułatwi dostęp do przeglądu konsolek zawieszenia lotek, spawanych węzłów konstrukcyjnych i innych tego rodzaju miejsc wymagających sprawdzania stanu elementów przez otoczenie wszystkich takich miejsc odpowiednimi wykrojami w zasadniczym oplótnieniu i „doszczelnienie” ich łatwo wymiennymi łatkami.
