Dot. incydentu nr: 1633/14

## UCHWAŁA

### PAŃSTWOWEJ KOMISJI BADANIA WYPADKÓW LOTNICZYCH

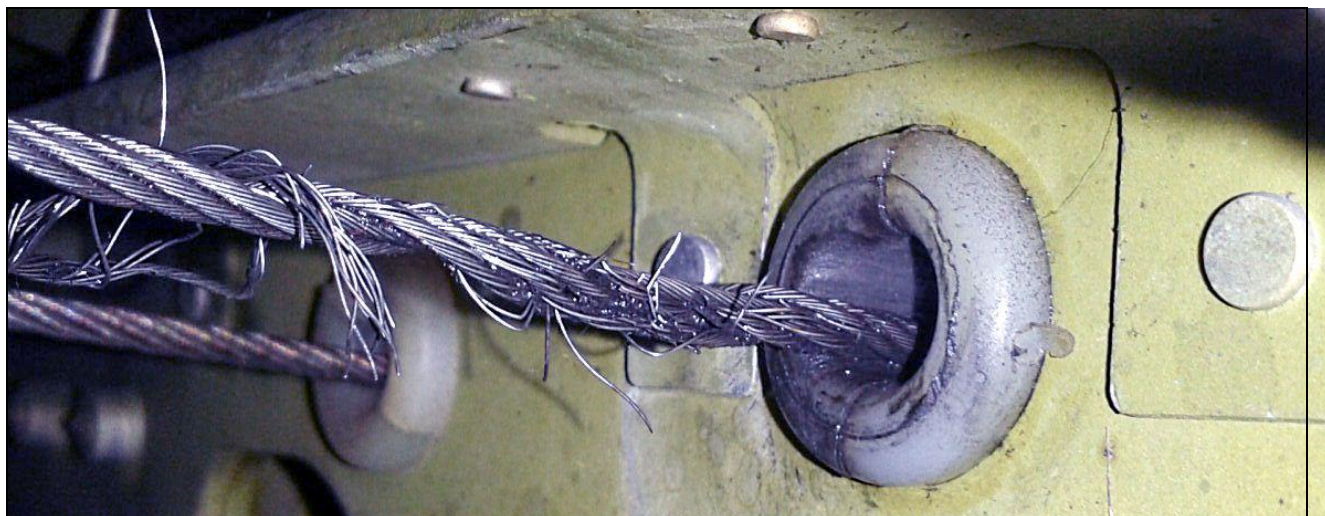
Podczas wykonywania zakontraktowanego przeglądu i obsługi technicznej samolotu po 200FH/1 roku użytkowania stwierdzono przetarcie linki układu sterowania sterem wysokości w kadłubie (P/N 0510105-208) w okolicy przejścia przez wręgę położoną w odległości 65.33" od przegrody ogniowej (foto poniżej). Linkę wymieniono, zaleceń profilaktycznych nie formułowano.

Zużycie eksploatacyjne części o charakterze zmęczeniowym.
