PAŃSTWOWA KOMISJA BADANIA WYPADKÓW LOTNICZYCH

RAPORT KOŃCOWY

zdarzenie nr: **1650/14**

spadochron – NEOS 99

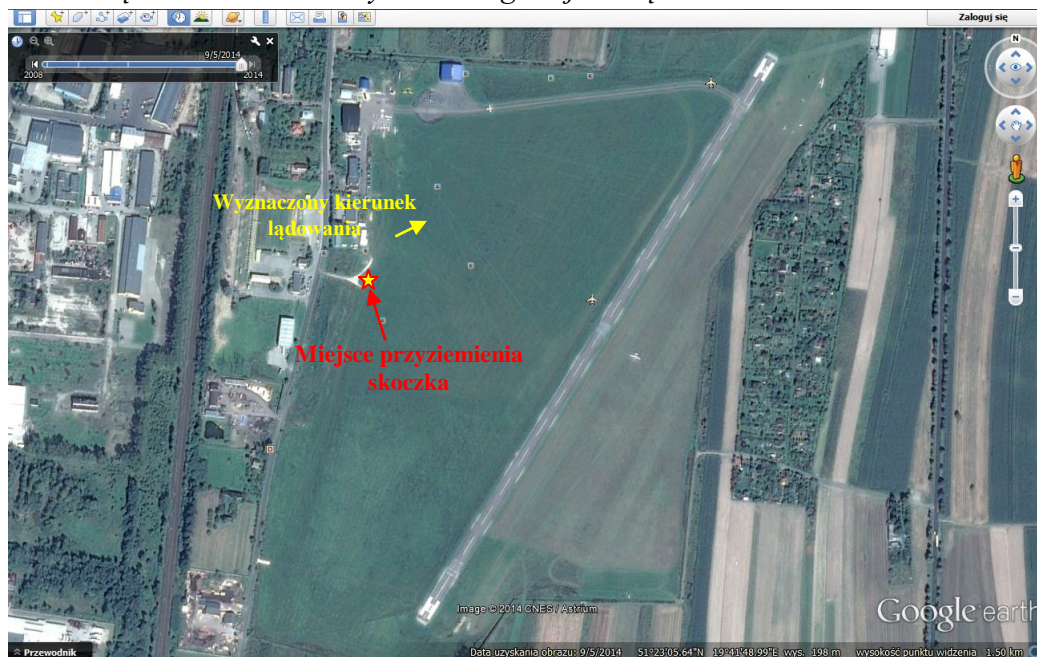
Poniżej mapka lotniska EPPT z naniesionym miejscem lądowania skoczka oraz wyznaczonym w dniu wypadku kierunkiem lądowania. Miejsce przyziemienia znajdowało się około 150 m od wyznaczonego rejonu lądowania.
