# **ALBUM ILUSTRACJI**

**z lądowania samolotu An-2 SP-FYM**

**6 września 2014 roku na lotnisku Radawiec [EPLR]**

Zdarzenie nr: 1652/14

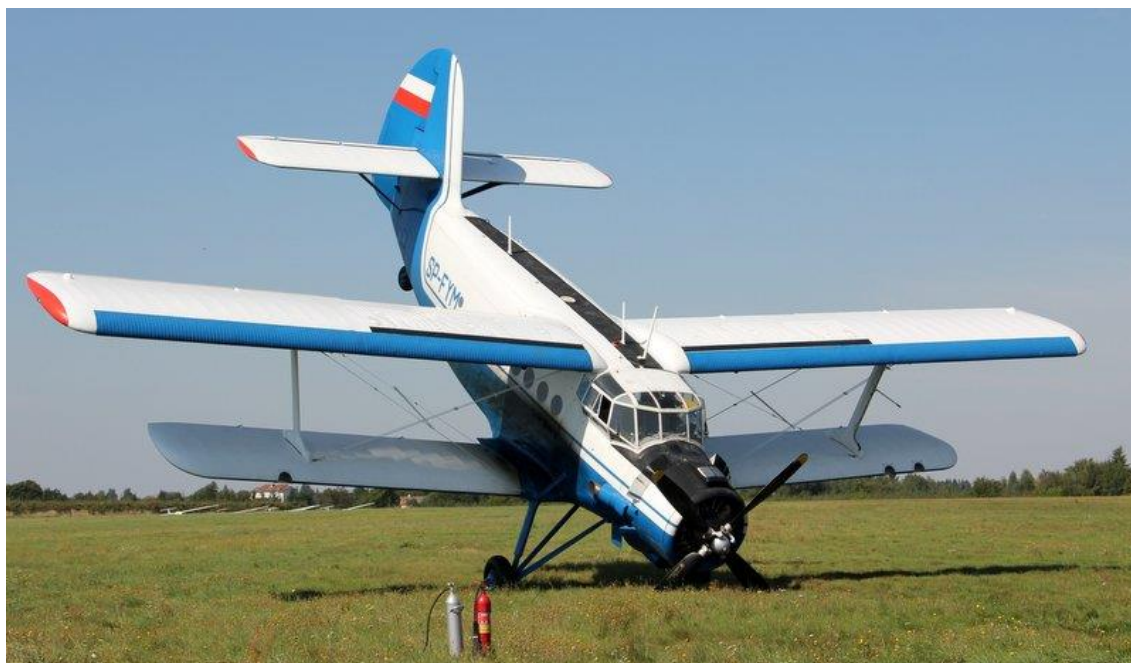
1 - Widok samolotu na końcu dobiegu.

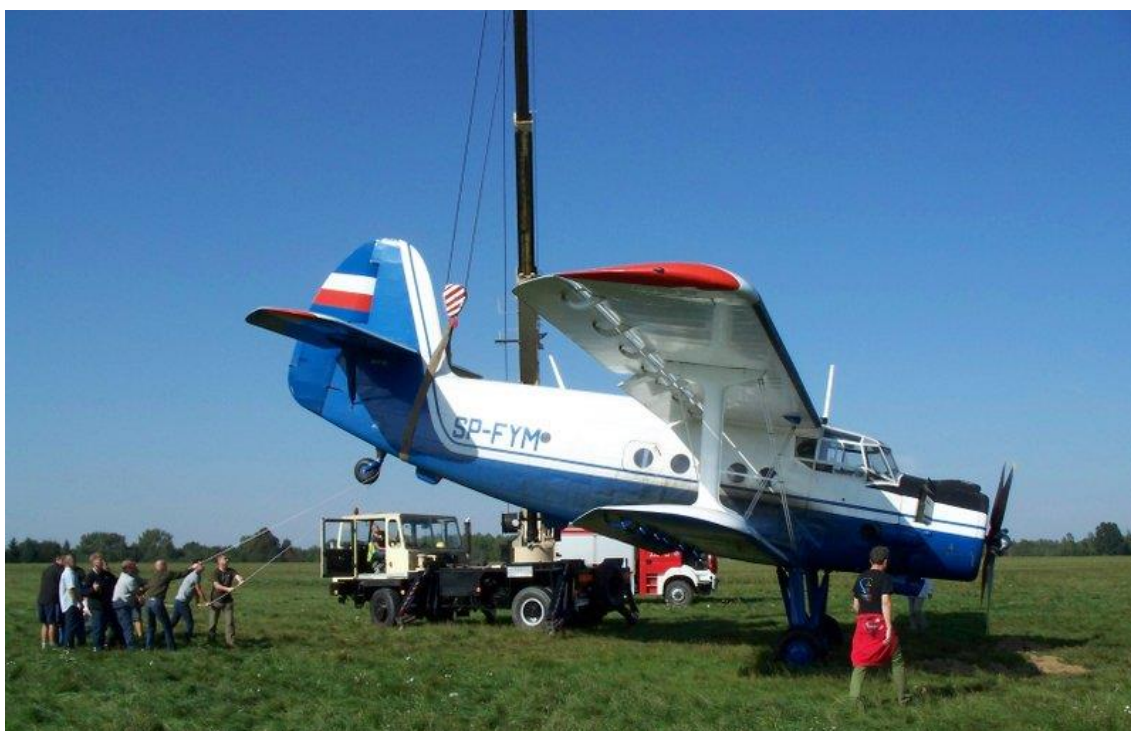
2 -. Ustawianie samolotu na trzy koła przy pomocy dźwigu samochodowego.

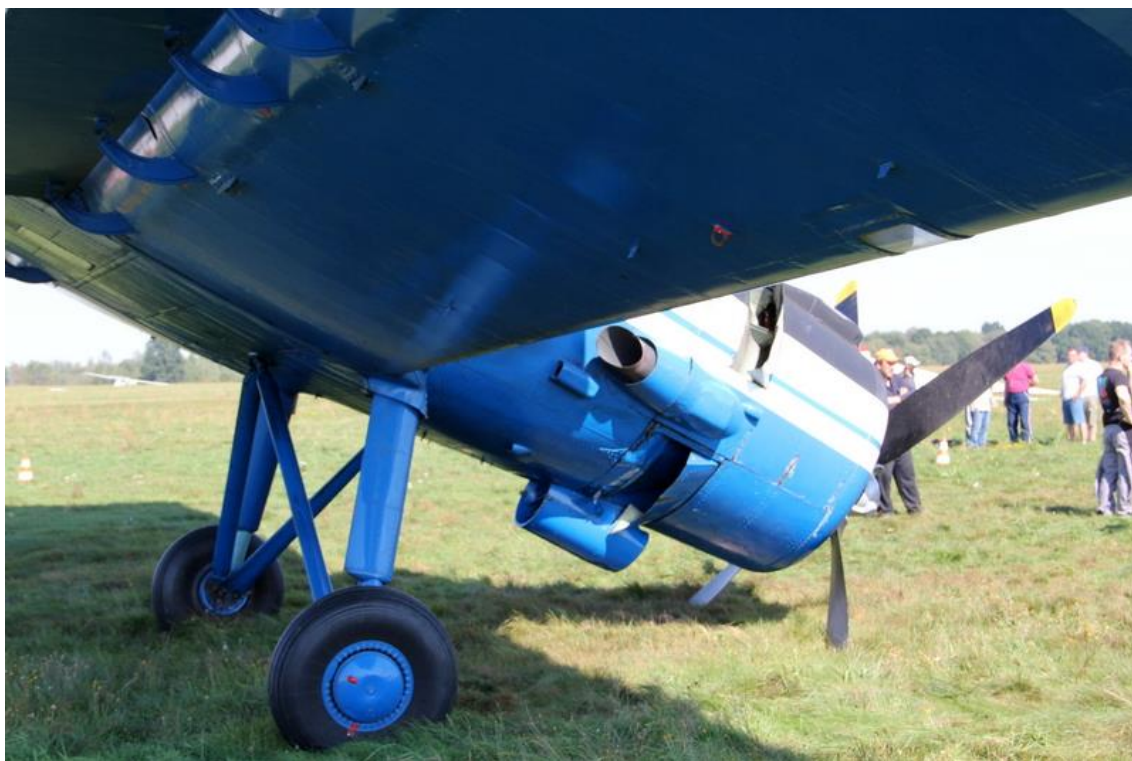
3 - Łopaty śmigła wbite w ziemię. Widok z prawej strony samolotu.

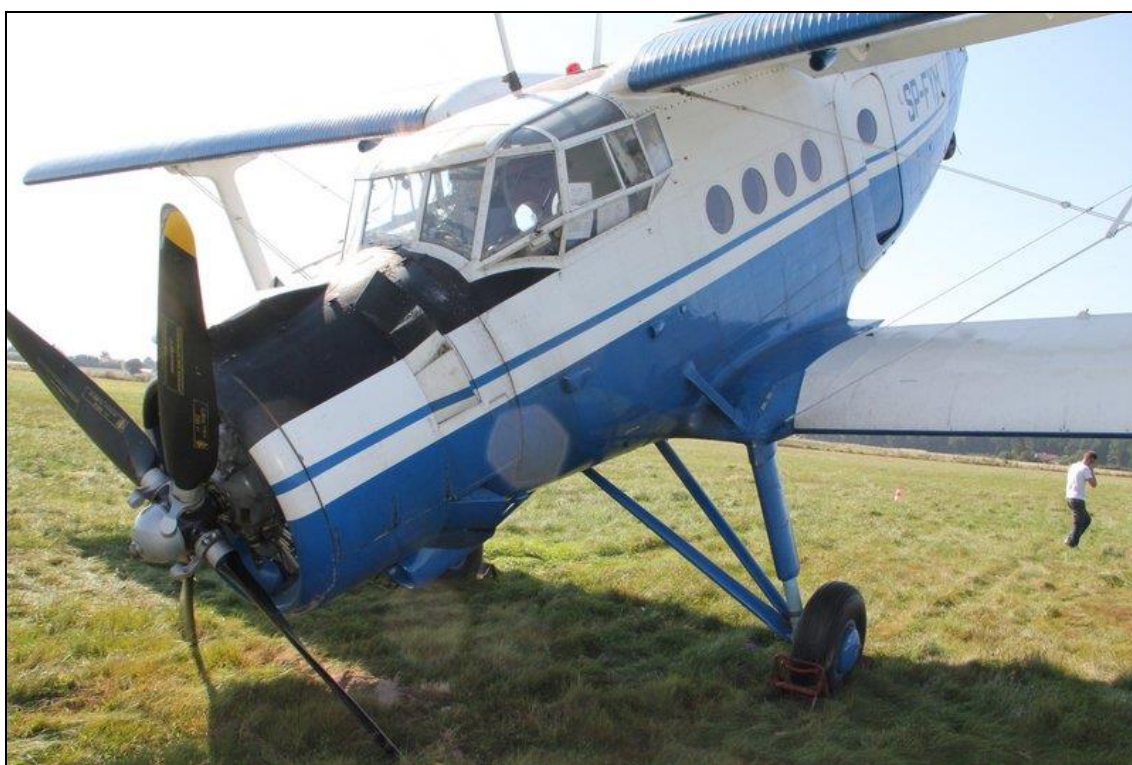
4 - Łopaty śmigła wbite w ziemię. Widok z lewej strony samolotu.

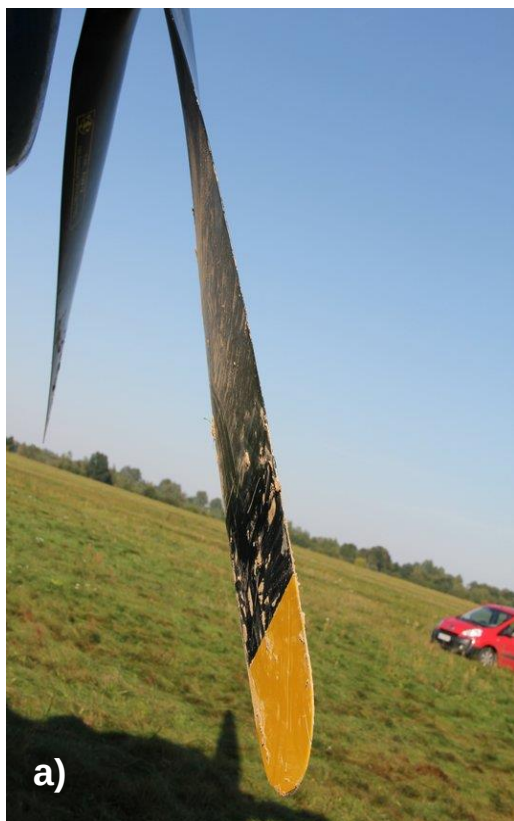
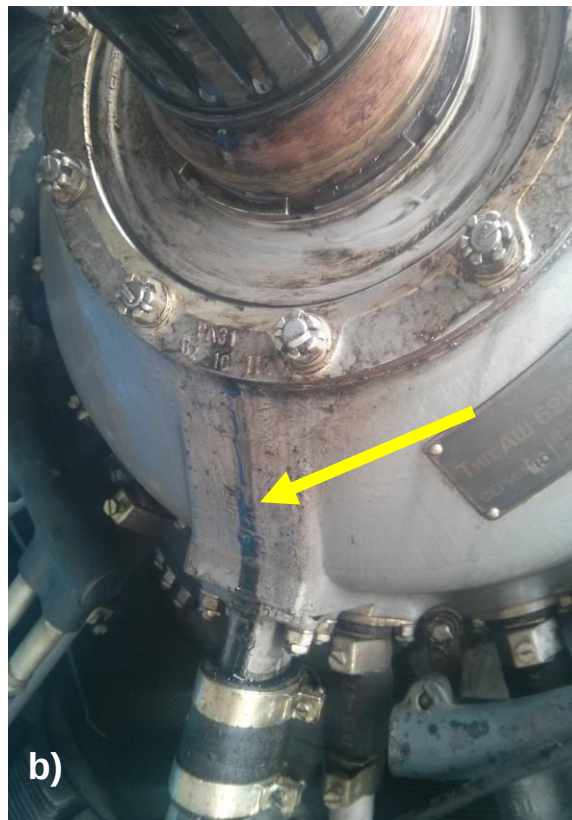
5 - a) Widok łopat na których był podparty samolot .  
b) Ślady wycieku oleju na wyjściu wału śmigła

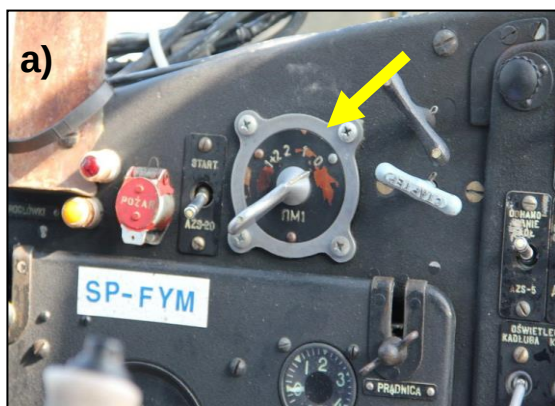
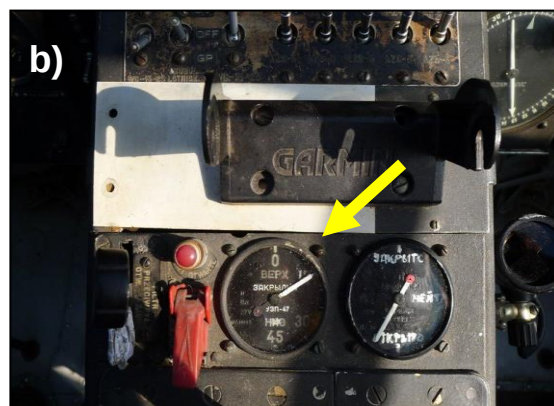
6 – Fotografie tablicy przyrządów wykonane po ustawieniu samolotu na trzech kołach:  
a) iskrowniki wyłączone po zatrzymaniu się samolotu,  
b) wskazania wychylenia klap – 15°.

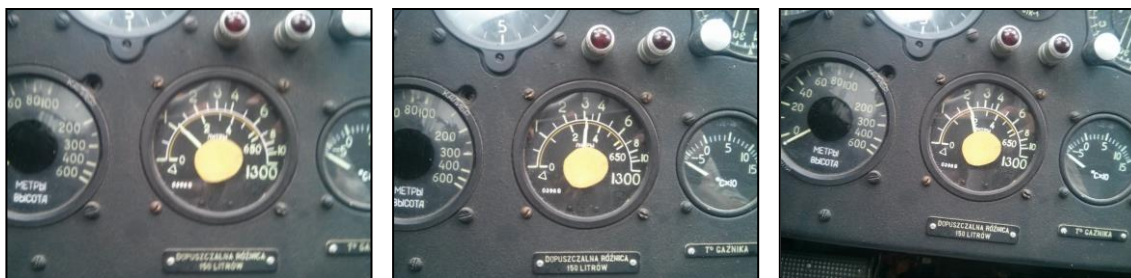
7 – Wskazania paliwomierza. Od lewej: lewa grupa zbiorników (100 l), suma (300 l), prawa grupa (200l).

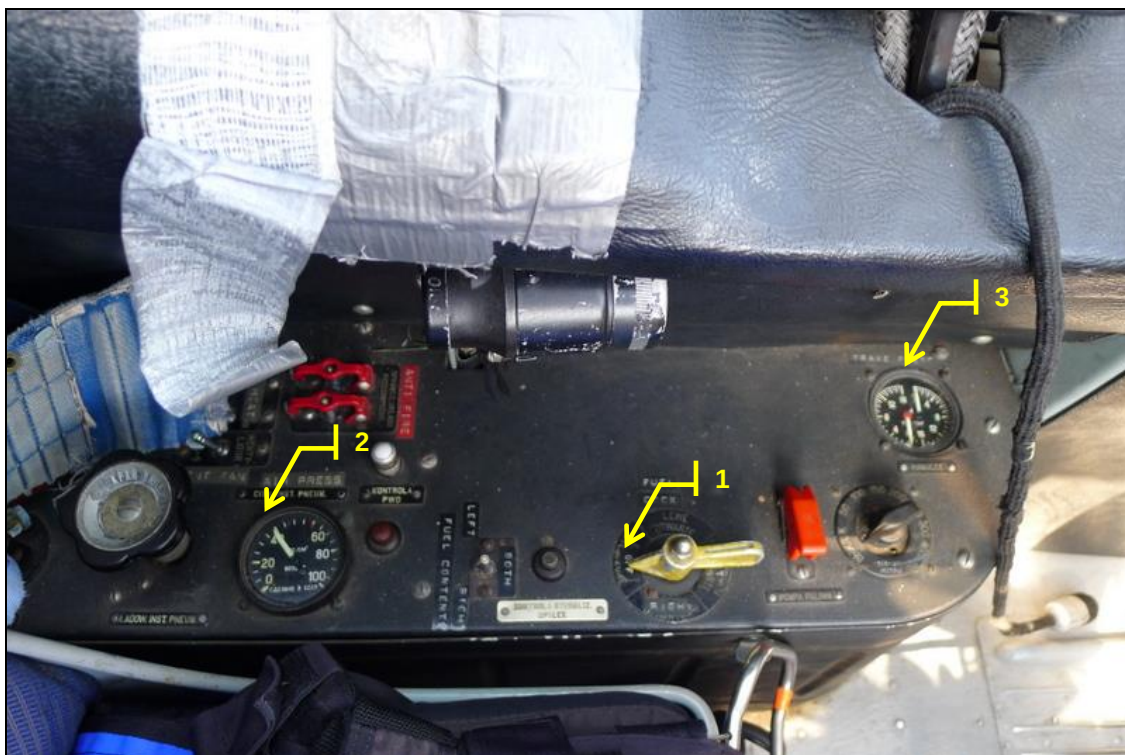
8 – Widok lewego pulpitu w kabinie pilotów: 1- zawór paliwa zamknięty (przed opuszczeniem samolotu przez załogę), 2- ciśnienie powietrza w sieci głównej (4MPa), 3 – ciśnienie powietrza w obu gałęziach sieci hamulcowej (0 MPa).

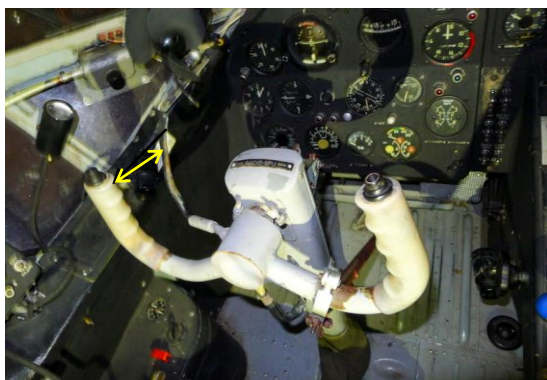
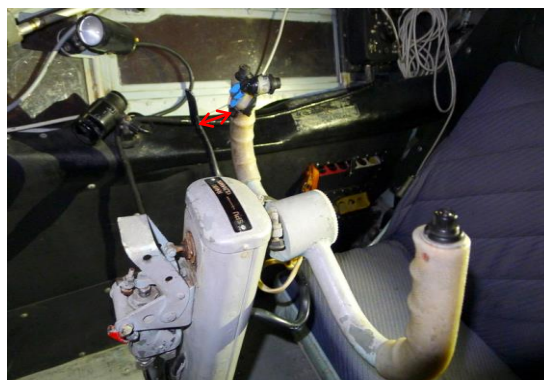
9 – Kolumny sterowania pierwszego i drugiego pilota. Dźwignia hamowania kół po prawej stronie znajduje się bliżej rękojeści niż po stronie lewej.

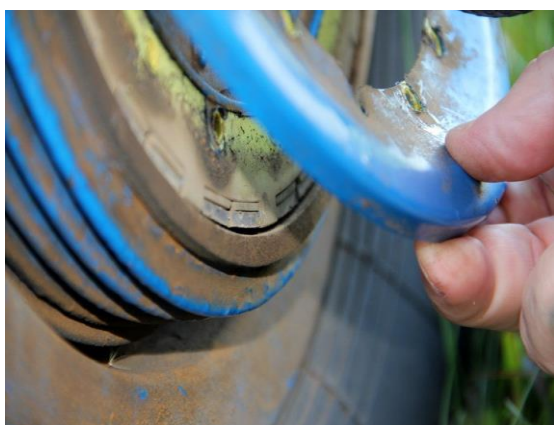
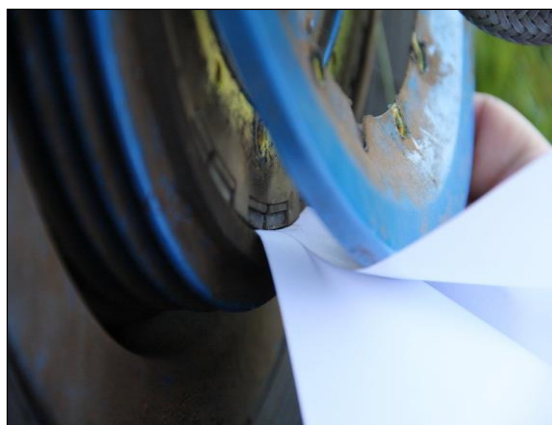
10 – Sprawdzanie stanu szczęk hamulcowych kół podwozia głównego po wylądowaniu samolotu.

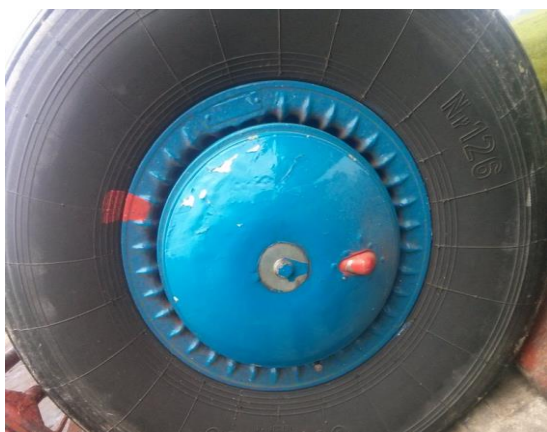
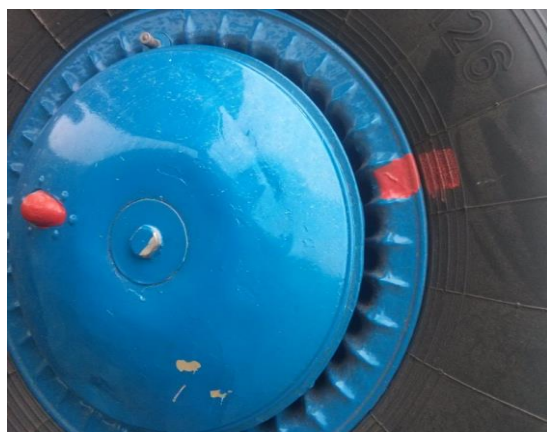
11 – Lewe i prawe koło głównego podwozia samolotu. Nie widać przemieszczeń opon względem obręczy.
