# PAŃSTWOWA KOMISJA BADANIA WYPADKÓW LOTNICZYCH

## RAPORT KOŃCOWY

Zdarzenie nr: 1652/14

Statek powietrzny: samolot An-2 SP-FYM

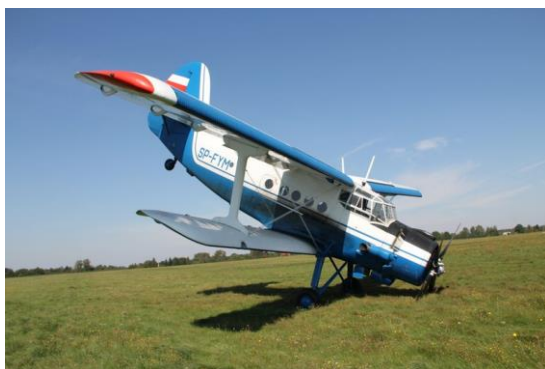
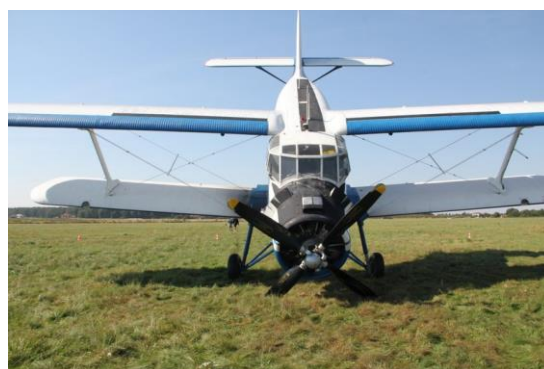
m i przyziemił powtórnie na koła główne. Po krótkim dobiegu przy horyzontalnym położeniu kadłuba (wg zeznań świadka) uniósł ogon do góry i oparł się śmigłem o ziemię. Odległość od pierwszego śladu kół podwozia głównego do miejsca zatrzymania samolotu wyniosła 106 m. Na dobiegu samolot nie zmienił kierunku, a w końcu pochylił do przodu symetrycznie. Po kontakcie śmigła z ziemią kadłub odchylił się o kilkanaście stopni w prawo. W tym położeniu pozostał opierając się na kołach głównych i łopatach śmigła. Wyłączenie silnika nastąpiło samoczynnie. Załoga opuściła samolot samodzielnie. Przed tym, dowódca zamknął zawór paliwa i wyłączył zasilanie elektryczne, a drugi pilot wyłączył iskrowniki. Podczas lądowania piloci nie odnieśli obrażeń ciała.

Rys. 1 Samolot podparty na śmigło na końcu dobiegu

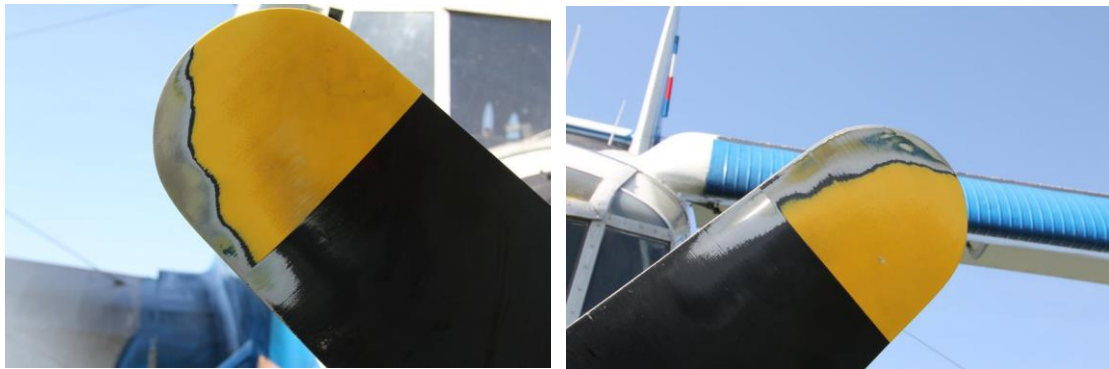
Dwie nieznacznie wygięte łopaty śmigła. Na pozostałych łopatach starcie lakieru świadczące o kontakcie z ziemią przy obracającym się śmigle. Silnik samolotu został przekazany do weryfikacji technicznej.

Rys. 2 Ślady kontaktu łopat z ziemią obracającego się śmigła.

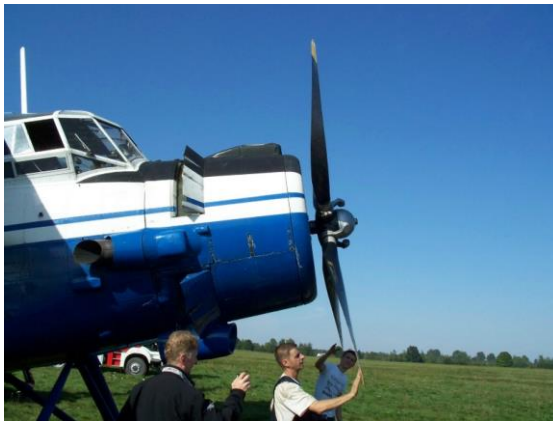
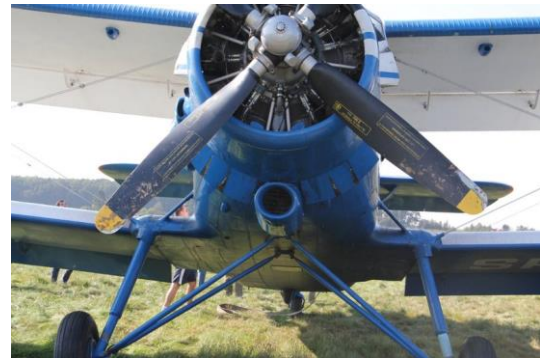
Rys. 4 Fotografie śmigła po postawieniu samolotu

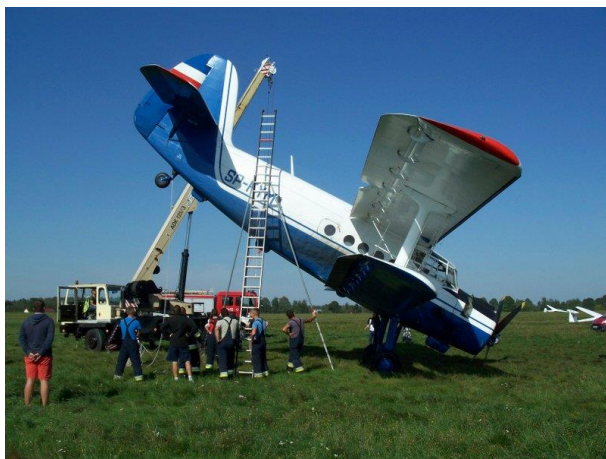
Rys.6 Zabezpieczenie samolotu przed niekontrolowanym opadnięciem ogona.

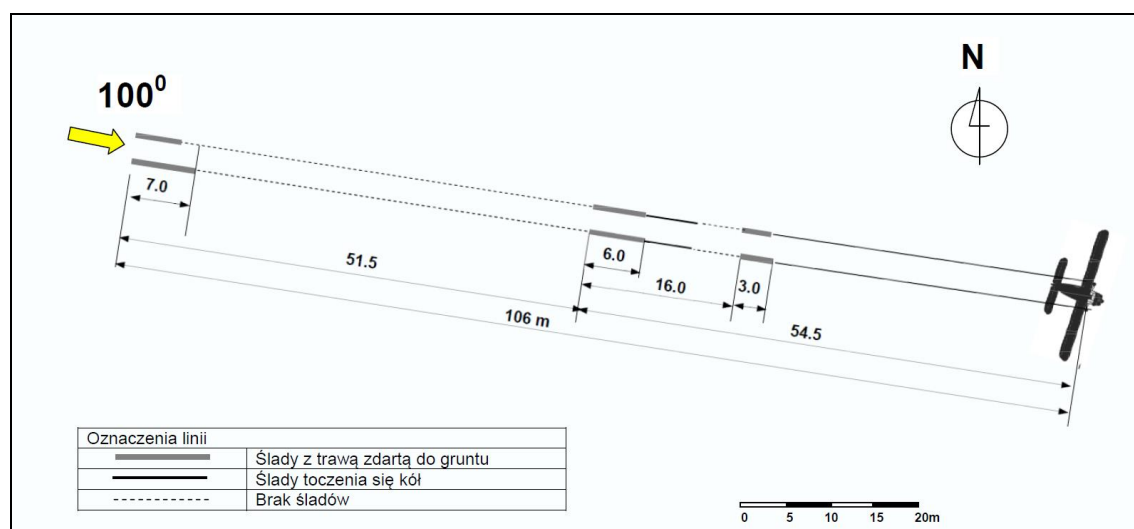
Na trawie widoczne były tylko ślady kół głównych jak na rysunku 7. Odbicie od ziemi nastąpiło dwa razy.

Charakter śladów samolotu na trawie i długość dobiegu wskazuje na prawdopodobne przyhamowanie kół. Pod tym kątem dokonano analizy warunków kapotażu samolotu.

Rys. 7 Ślady po lądowaniu samolotu An-2 na lotnisku Radawiec

Od pierwszego przyziemienia do zatrzymania samolot przebył 106 m, z tego około 50 m w powietrzu, dwukrotnie odbijając się od powierzchni lotniska (Rys.7). Uwzględniając rzeczywiste warunki lądowania można określić długość dobiegu na podstawie nomogramu z Instrukcji Użytkowania w Locie samolotu An-2 (Rys.12).

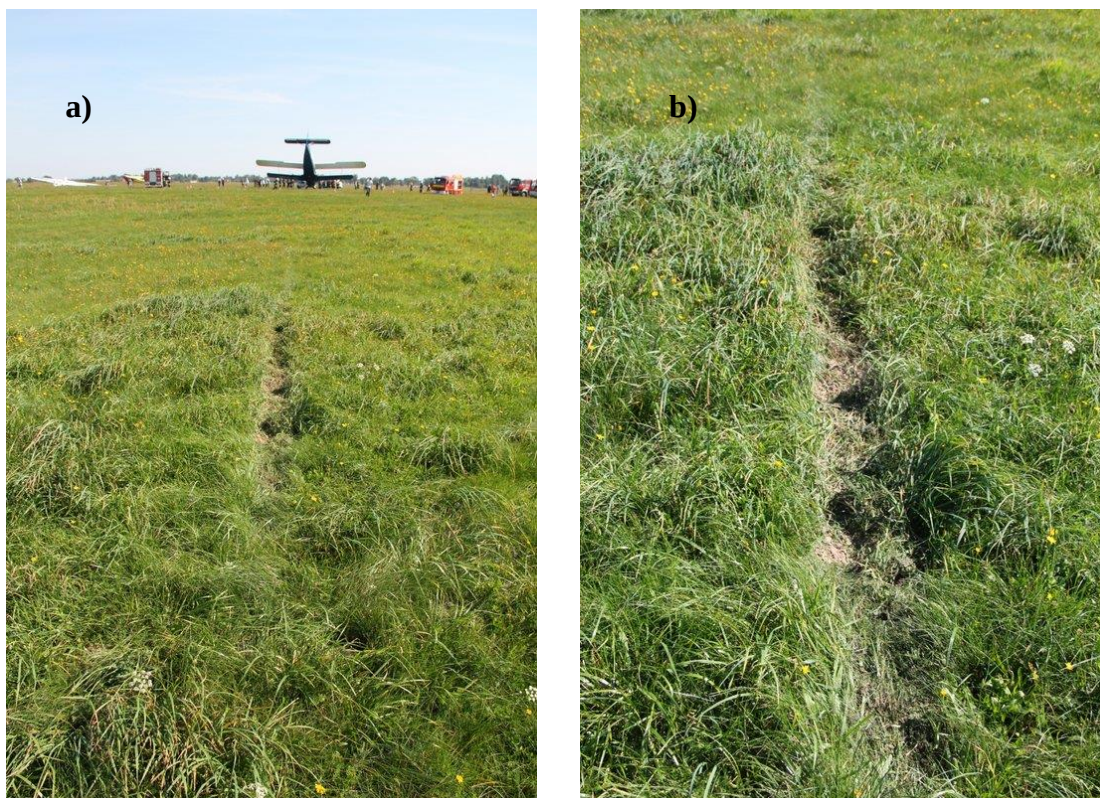
Rys. 8 Ślady na trawie po pierwszym przyziemieniu samolotu.

- a) Widok ogólny i ślad lewego koła po pierwszym przyziemieniu samolotu
- b) Powiększenie śladu z rys. a)

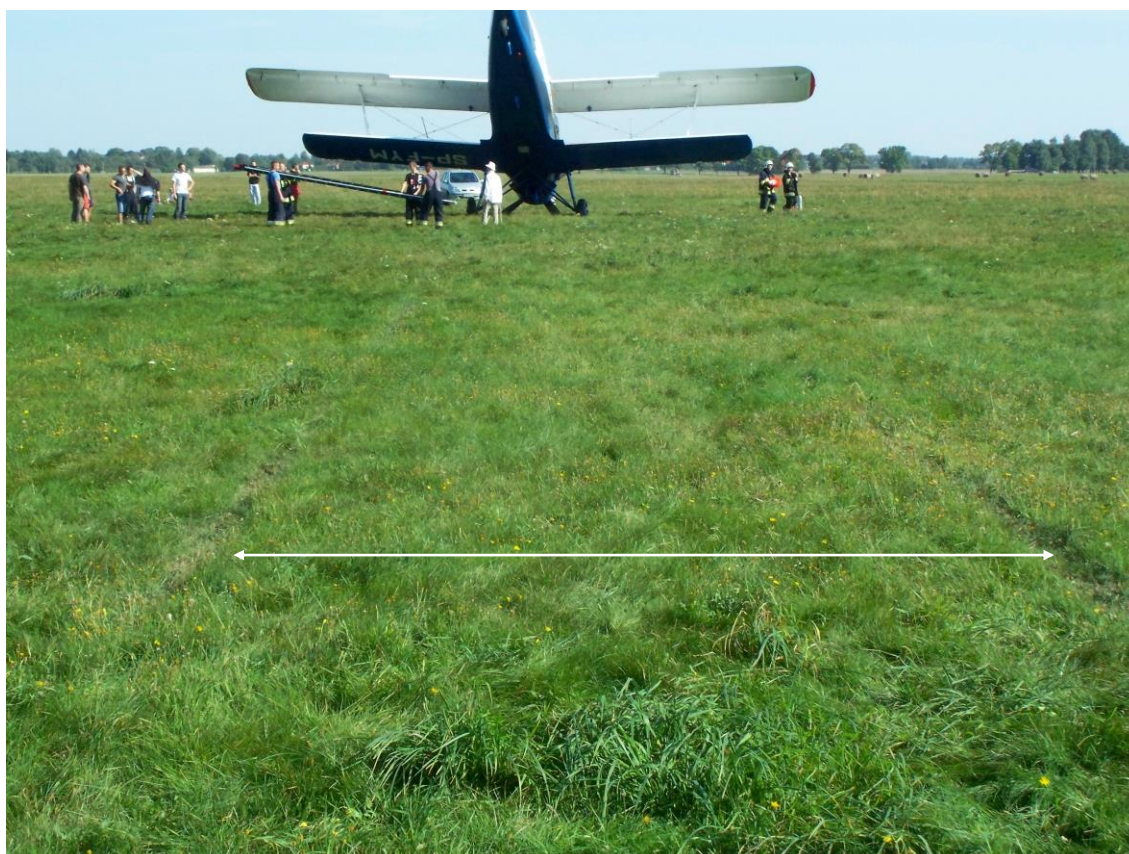
Rys. 9 Ślady na trawie po trzecim przyziemieniu samolotu.

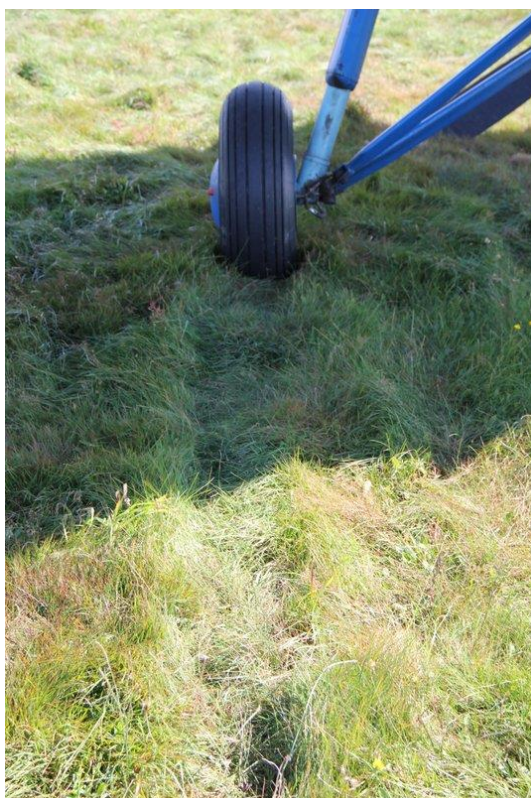
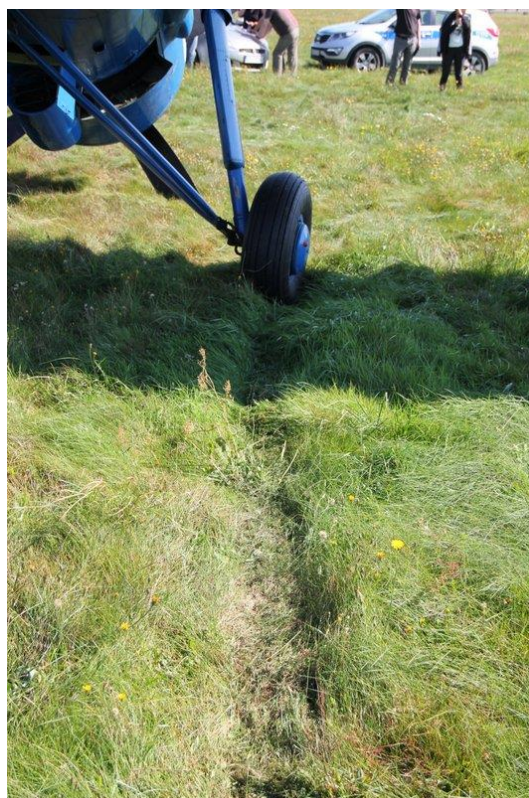
Rys.10 Ślady na trawie lewego i prawego koła w ostatniej fazie dobiegu samolotu

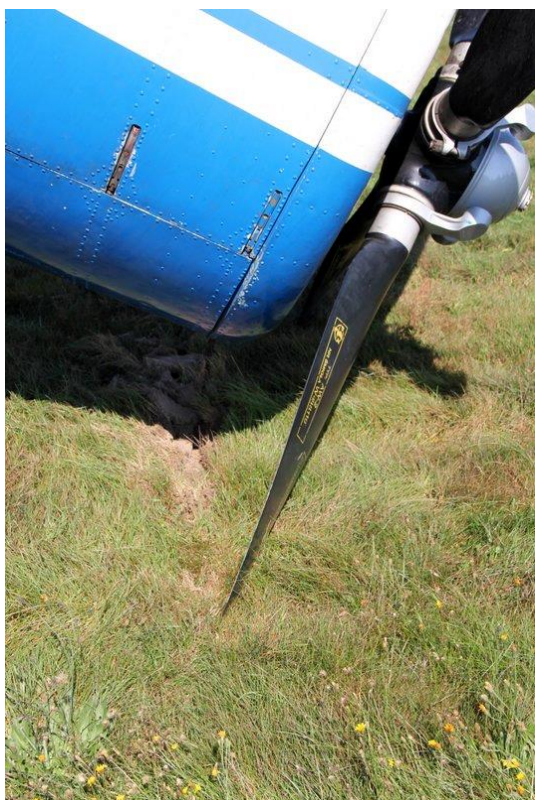
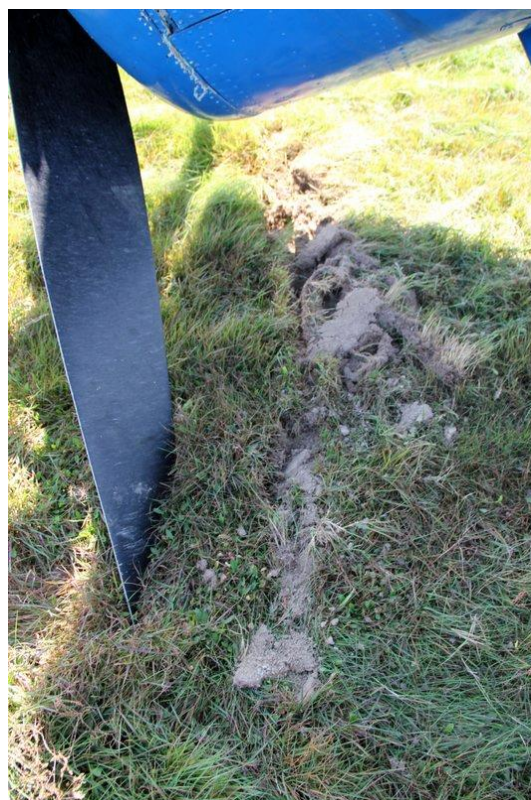
Rys. 11 Widok łopat śmigła z prawej i lewej strony samolotu. Po uderzeniu w ziemię jednej z łopat samolot obrócił się w prawą stronę, a dwie kolejne łopaty wbiły się w grunt.

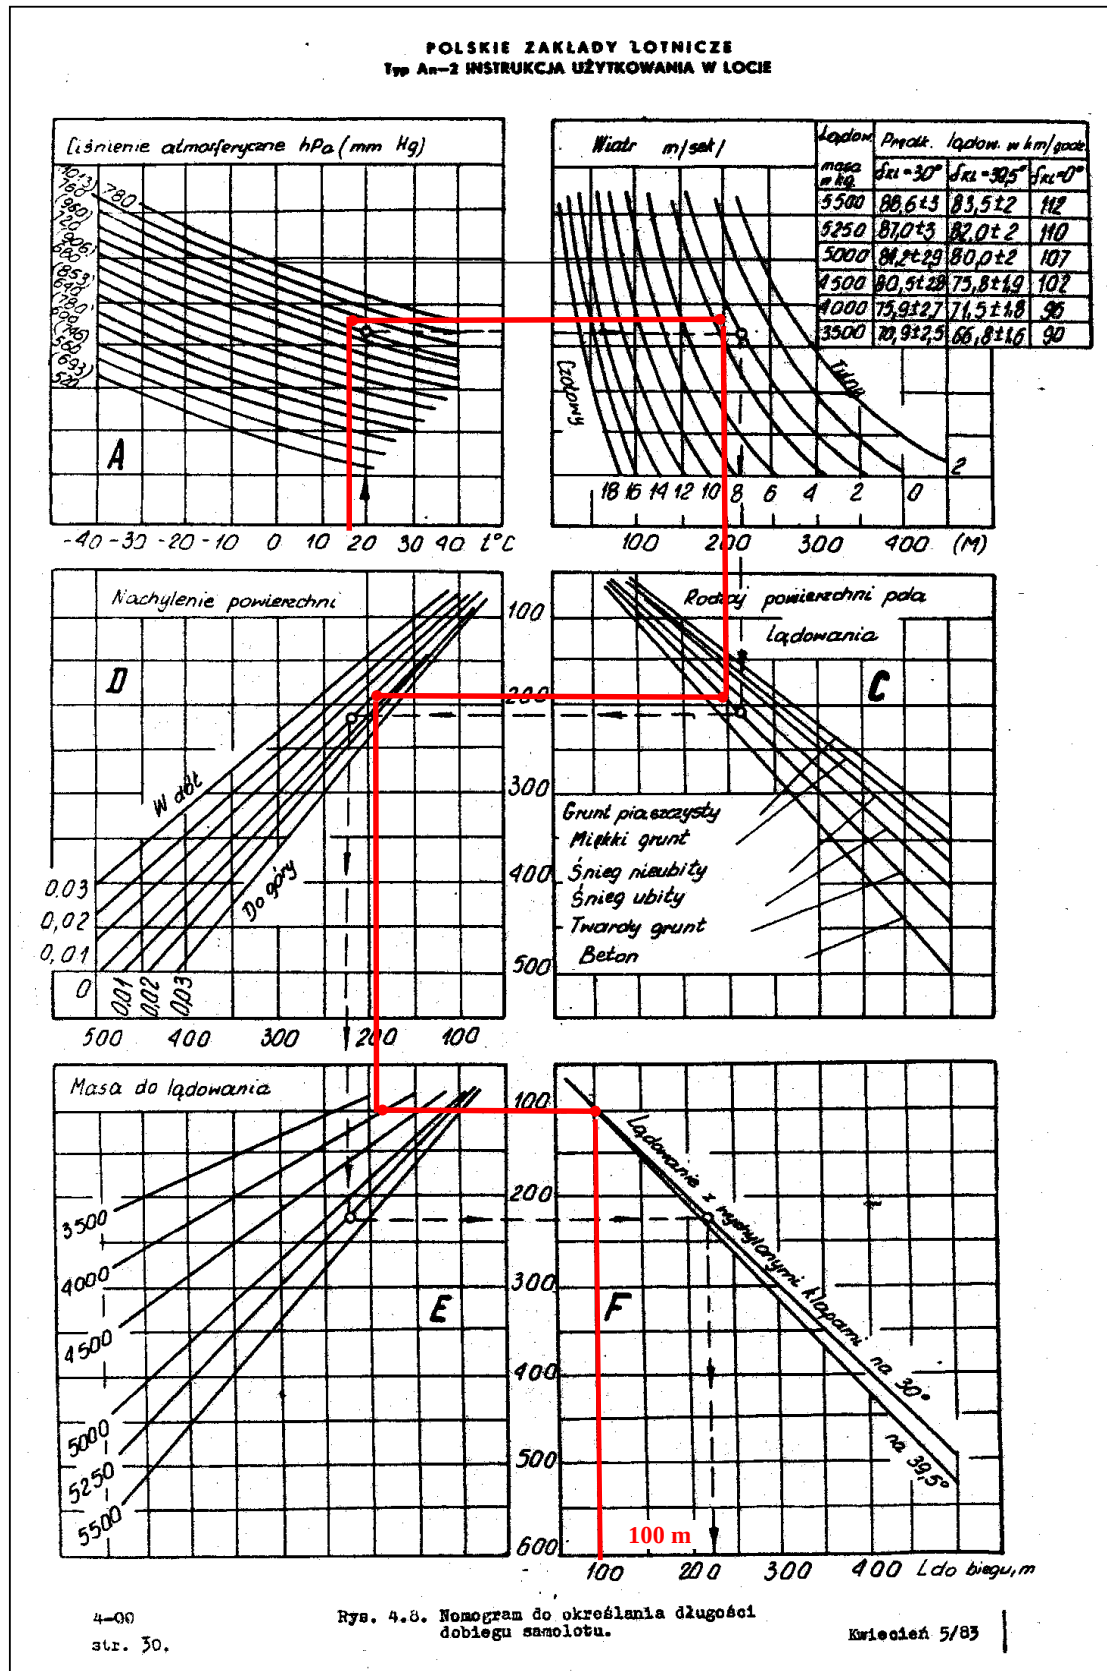
Dla samolotu SP-FYM długość dobiegu, przy użyciu hamulców kół podwozia, teoretycznie powinna w tej sytuacji wynosić 100 m. Odnosi się to do lądowania poprawnego, z właściwą prędkością przyziemienia, z wysuniętymi slotami, bez odbicia się samolotu od ziemi. Przy niesprawnych hamulcach dobieg zwiększa się o 300 – 350 m wg IUL (wg Szifrina 150 m). Lądowanie samolotu SP-FYM nie było poprawne. Powierzchnia lotniska była w miarę równa, twarda, porośnięta niską trawą. Krótki dobieg samolotu wskazuje na to, że koła podwozia były przyhamowane.

Rys.12 Określenie teoretycznej długości dobiegu samolotu SP-FYM podczas lądowania zakończonego podparciem się na śmigło. Dane: ciężar samolotu 3912 kg, OAT=17°C, QNH=767 mm Hg (1023 mb), QFE=740 mm Hg, twardy grunt, kłapy 15°. Przy prędkości przyziemienia ~90 km/h dobieg samolotu 100 m z umiejętnym użyciem hamulców podwozia. Bez hamulców dobieg zwiększa się o 300 - 350 m (wg IUL).

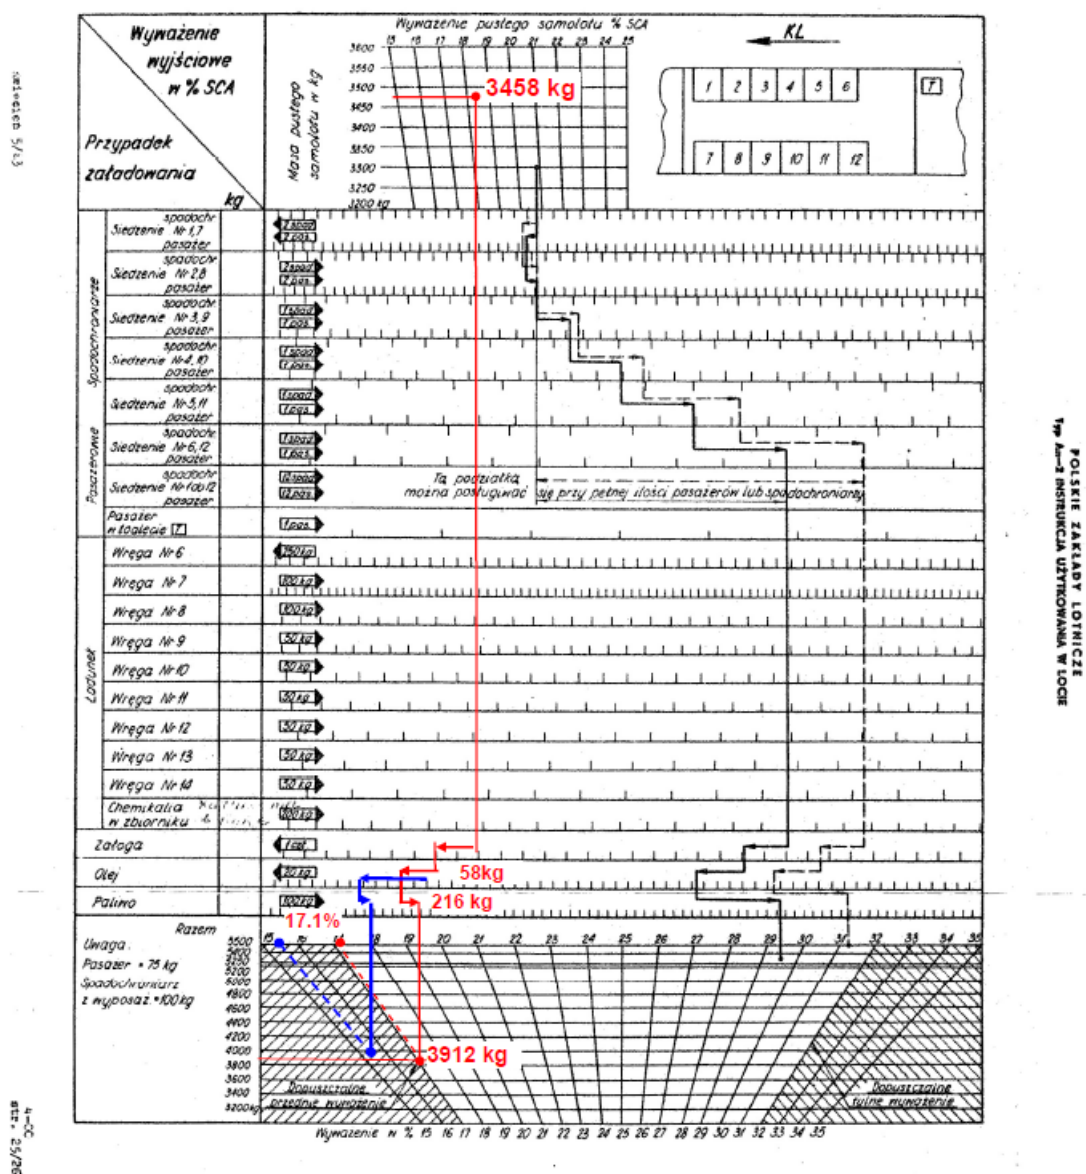
Podczas feralnego lądowania położenie środka ciężkości  $X_{sc}$  równe 17.12%  $S_{CA}$  było na granicy dolnego ograniczenia - 17%  $S_{CA}$ . Ten sam wynik uzyskano na podstawie wykresu do wyznaczania położenia środka ciężkości (wg rys. 4.5. IUL samolotu An-2).

Rys.14 Nomogram do określania środka ciężkości samolotu An-2 z Instrukcji Użytkownika w Locie. Położenie środka ciężkości samolotu SP-FYM przy lądowaniu dla danych z tablicy 2.1 określa linia czerwona. Kolorem niebieskim oznaczono możliwe wyważenie samolotu w najbardziej niekorzystnej konfiguracji do lądowania.
