1804/14

RAPORT KOŃCOWY

z badania zdarzenia lotniczego statku powietrznego o maksymalnym ciężarze startowym nie przekraczającym 2250 kg*

samolot Cessna U 206F o znakach HA- ERA, właściciel Avia-Rent, użytkownik Seven Rights Sp. z o.o.

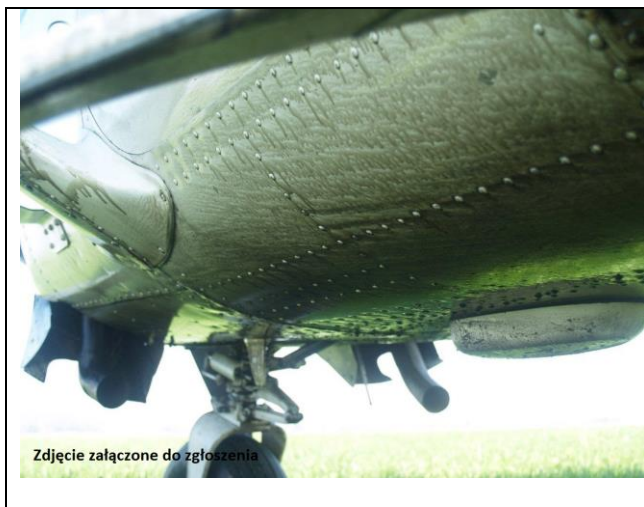
Ilustracja nr 1. Dolna powierzchnia kadłuba samolotu pokryta wyciekającym olejem.

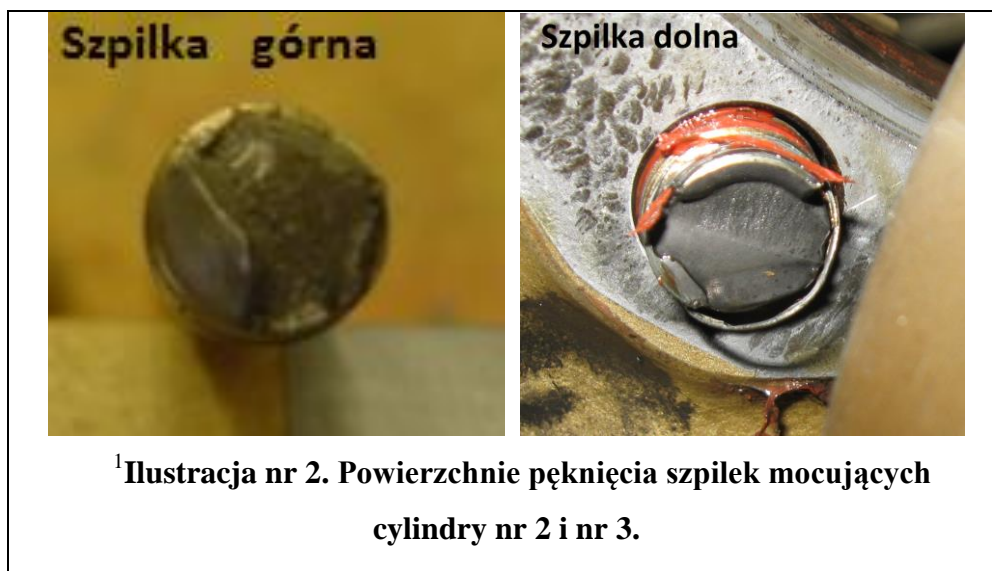
W trakcie szczegółowych oględzin sześciocyndrowego silnika wtryskowego *Continental* w hangarze z udziałem przedstawiciela PKBWL, stwierdzono zmęczeniowe pęknięcie dwóch szpilek przelotowych mocujących drugi i trzeci cylinder (ilustracja nr 2), pęknięcia bloku silnika w okolicy drugiego i trzeciego cylindra, oraz przerwanie przewodu paliwowego przed wtryskiwaczem na cylindrze nr 2. Ilustracje nr 3, 4.

Pęknięcia bloku silnika po obu stronach mają swój początek w otworach, przez które przechodzi górna szpilka przelotowa. Po przeanalizowaniu charakteru przełomu szpilek w miejscu pęknięć, Komisja stwierdziła, że proces pęknięcia rozpoczął się na części gwintowanej i postępował stopniowo (widoczne liczne linie przystankowe ilustracja nr 2). Przełom końcowej fazy procesu pęknięcia ma charakter doraźny.

Zdaniem Komisji, przy wymianie uszczelnień, w trakcie mocowania cylindra, nakrętki na szpilkach dokręcono ze zbyt małym momentem co zainicjowało proces ich pęknięcia. Powstały luz, w połączeniu z cyklicznymi obciążeniami termicznymi, spowodował wystąpienie sił zginających na połączeniu śrubowym, które zapoczątkowały rozwój pęknięcia szpilek. Na górnej szpilce po stronie drugiego cylindra stwierdzono brak nakrętki. Świadczy to o tym, że pęknięcie tej szpilki nastąpiło wcześniej niż dolnej. Na skutek dłuższego okresu drgań i obracania się szpilki w otworze, nakrętka odkręciła się i odpadła. Na dolnej szpilce, po tej samej stronie, nakrętka pozostała na części gwintowanej.

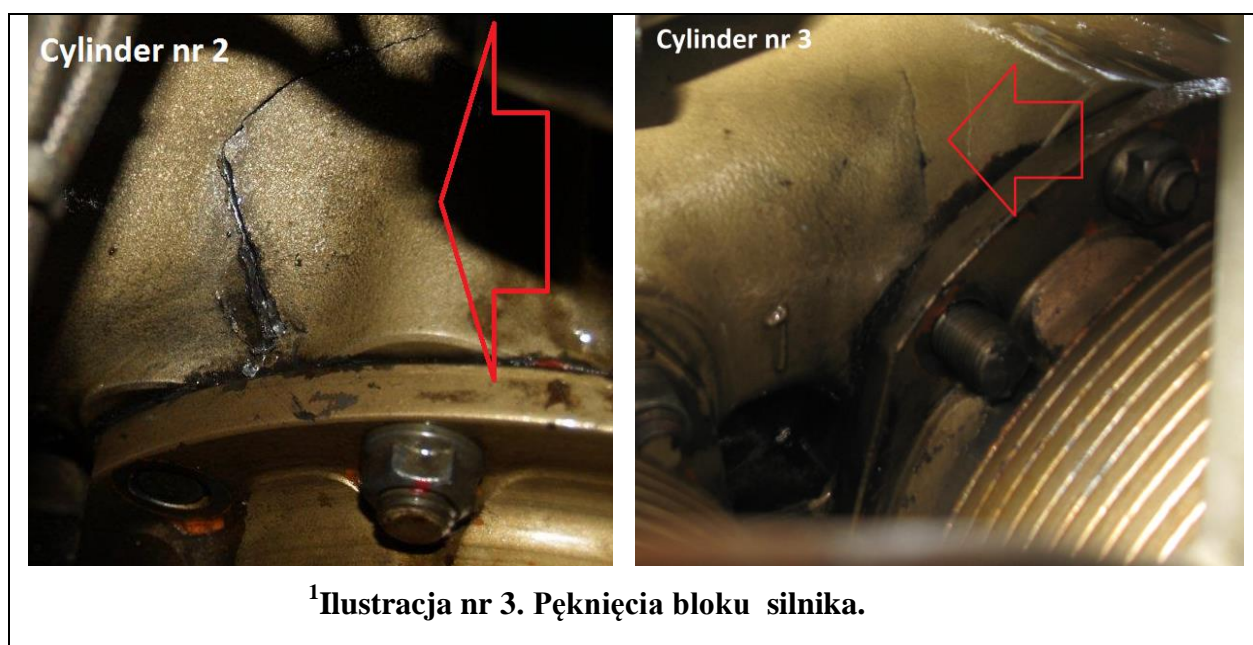
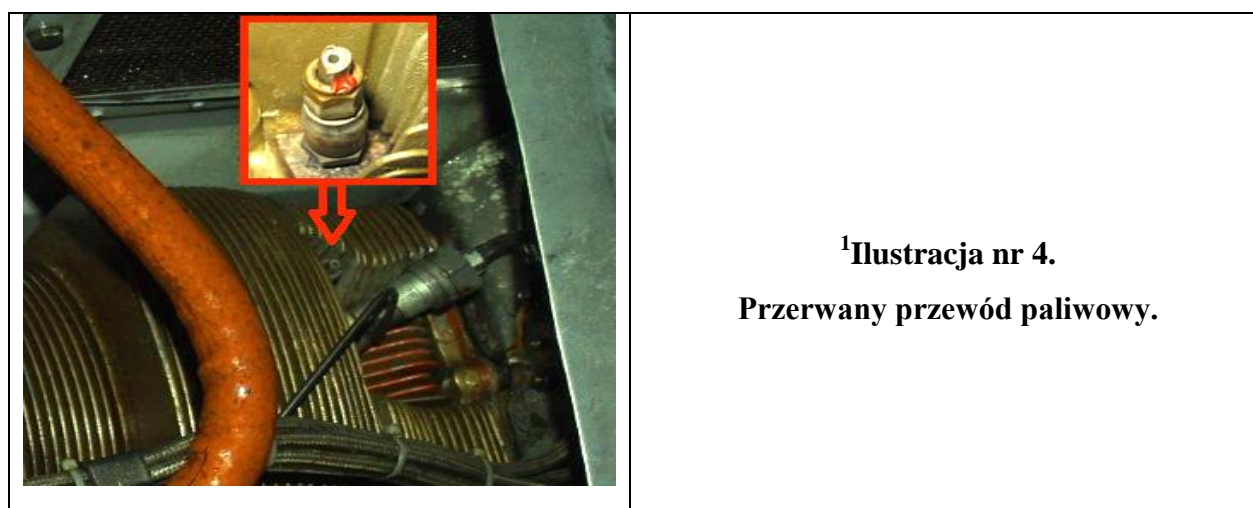
Przerwanie przewodu paliwowego przed wtryskiwaczem cylindra nr 2 nastąpiło na skutek drgań cylindra jakie wystąpiły po pęknięciu drugiej ze szpilek.

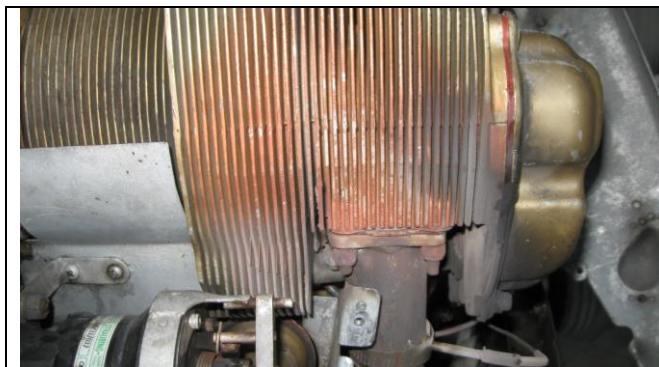
Oględziny silnika w trakcie jego demontażu wykazały dodatkowo, pęknięcie kolektora

wydechowego na cylindrze nr 6 (Ilustracja nr 5) oraz miejscowe przebarwienia farby termoodpornej na wszystkich cylindrach.

¹Ilustracja nr 5
Cylinder nr 6. Widoczne przedmuchy z pękniętego kolektora wydechowego.

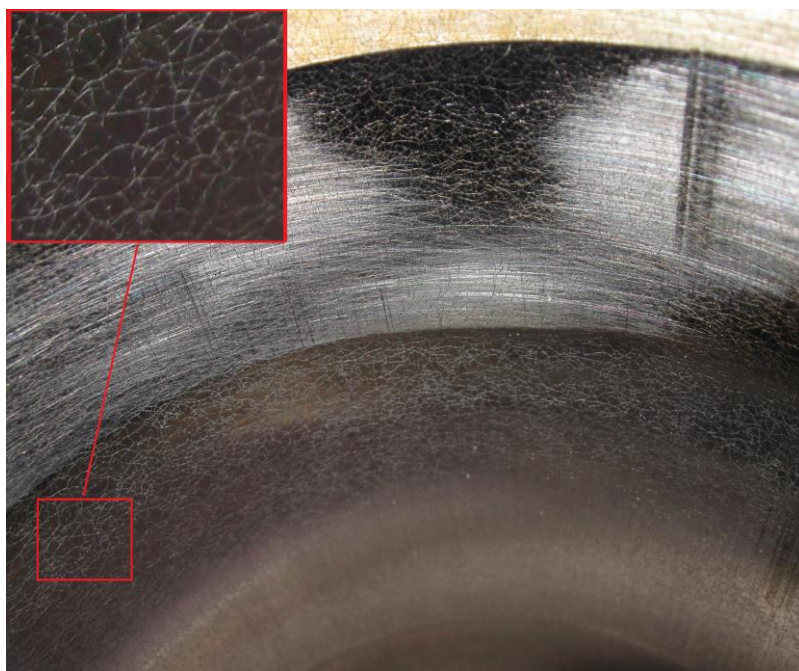
Po zdemontowaniu cylindra nr 3 stwierdzono, że cała powierzchnia gładzi cylindra pokryta jest siatką mikropęknięć. Zdaniem Komisji takie uszkodzenia powstają po przekroczeniu naprężeń ściskających w warstwie wierzchniej ulepszonej cieplno - chemicznie (azotowanej). Ponieważ uszkodzenia te występują na całym obwodzie tulei cylindrowej, a nie tylko w miejscach gdzie występują naciski boczne od tłoka, więc mogły powstać tylko na skutek cyklicznych obciążeń termicznych. Ponadto, powierzchnia tulei cylindrowej w strefie współpracy z pierścieniami tłokowymi jest ciemna, co świadczy o jej przegrzaniu. W strefie tej, na skutek działania wysokiej temperatury (co znacznie pogorszyło warunki smarowania), zostały prawie całkowicie starte ślady honowania, co dodatkowo powodowało pogorszenie warunków smarowania gładzi cylindrowej (podłużne ślady współpracy z pierścieniami tłokowymi) i jej dalsze przegrzewanie. Ilustracja nr 6 poniżej.

¹Ilustracja nr 6.
Mikropęknięcia
powierzchni cylindra.
Widoczne pionowe rysy
spowodowane złym
smarowaniem silnika

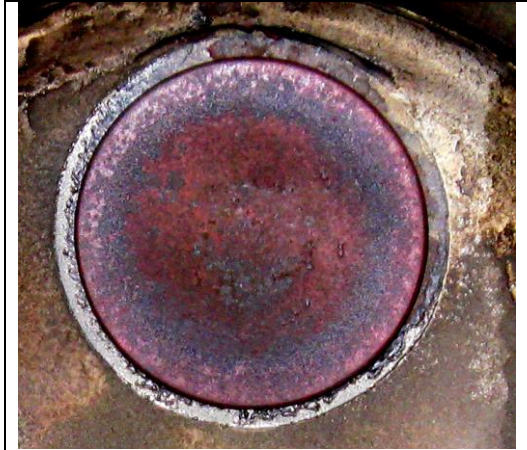
¹Ilustracja nr 7. Zawór wydechowy

Na grzybku zaworu wylotowego widać pierścieni o jasno fioletowym zabarwieniu co świadczy o jego nieznacznym przegrzaniu, natomiast niewielka ilość nagaru wskazuje na dobre spalanie mieszanki. Ilustracja nr 7.

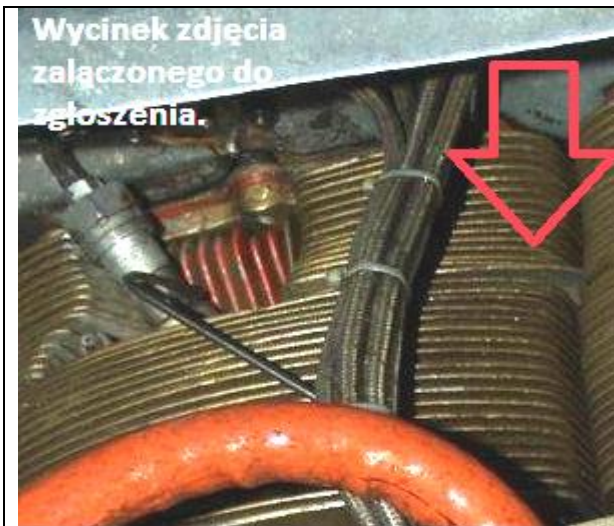
Ponadto w trakcie analizy zdjęć załączonych do Zgłoszenia Zdarzenia Lotniczego, Komisja zauważyła, że na zdjęciu pokazującym silnik z góry, widoczne jest nieprawidłowe położenie jednego z żeberek chłodzących cylindra nr 2. Świadczy to o jego pęknięciu na skutek przegrzania. Ilustracja nr 8 poniżej.

Ilustracja nr 8. Wycinek zdjęcia pokazujący zmianę położenia żeberka chłodzącego cylindra nr 2.

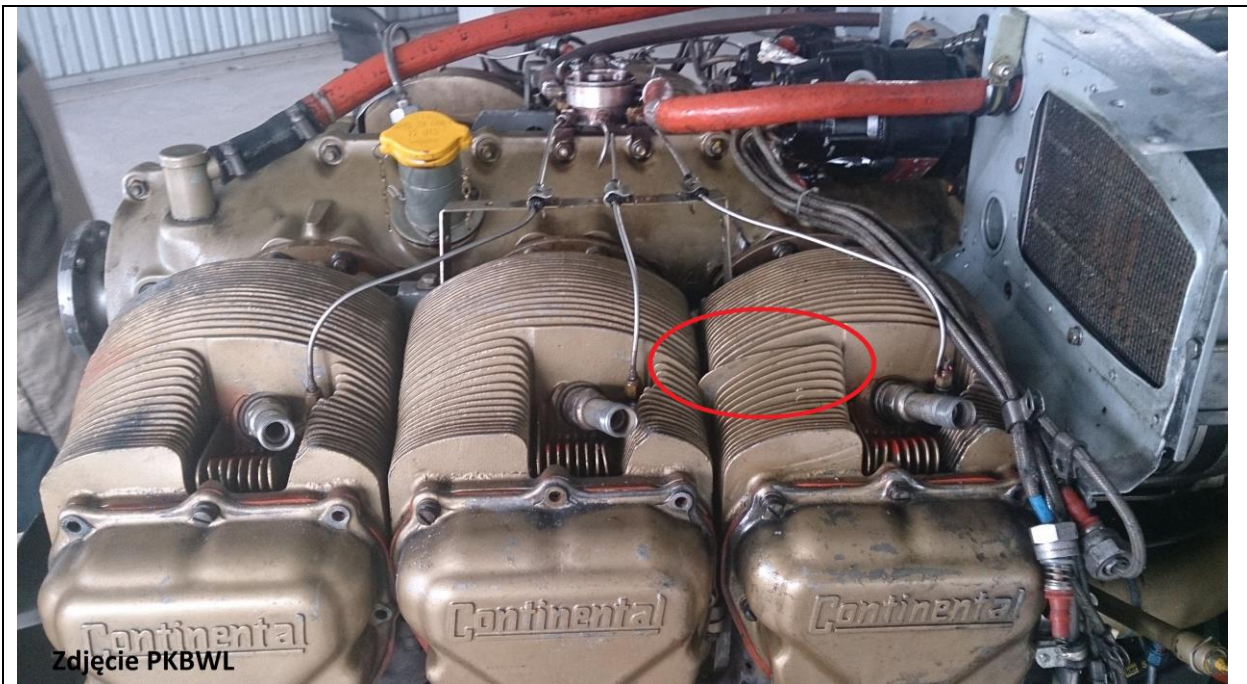
Uszkodzenie to jest lepiej widoczne na zdjęciu wykonanym w trakcie demontażu silnika.
Ilustracja nr 9.

Ilustracja nr 9. Uszkodzone żeberko chłodzące cylindra nr 2. Zdjęcie wykonane w trakcie demontowania silnika.
